# Geodätische Deformationsmessungen an der Chorhalle des Domes zu Aachen

F. Löschner, Aachen

## 1. Veranlassung

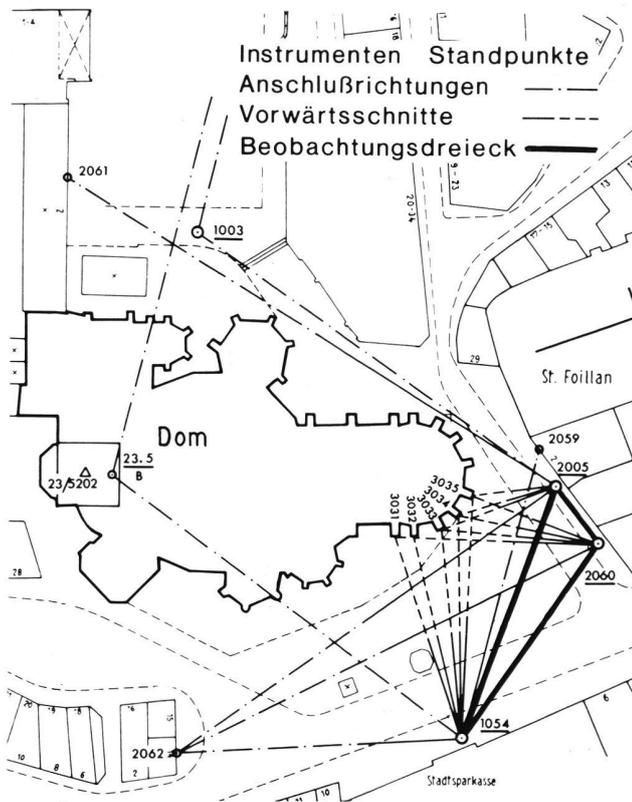
Abbildung 3 Instrumentenstandpunkte, Anschlussrichtungen, Vorwärtsschnitte, Beobachtungsdreieck

Die Erfassung der Bewegungsabläufe an den südlichen Pfeilern der gotischen Chorhalle sollte durch Messung von Vorwärtsschnitten erfolgen. Die ungünstigen und beengten örtlichen Verhältnisse gestatten Visurlängen zwischen etwa 15 bis 40 m im Grundriss. Deshalb wurde zusätzlich zu der aus zwei Polygonpunkten gebildeten Basis ein Neupunkt polar angehängt, wodurch ein Beobachtungsdreieck entstand, das Kontrollmöglichkeiten gestattet (Abb. 3).

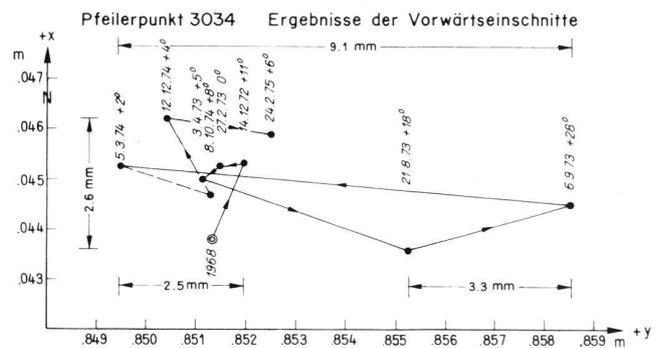
Abbildung 4 Deformationsergebnisse am Pfeilerpunkt 3034

An dem Pfeilerpunkt 3034 (Abb. 4) sollen die Ergebnisse der Deformationsmessung aus geodätischer Sicht diskutiert werden.

Offensichtlich kann eine gewisse Temperaturabhängigkeit der Bewegungen angenommen werden. Die Bezugsmessung 14. Dezember 1972 erfolgte im Winter bei rund  $+11^\circ \text{C}$ . Das Bauwerk bewegte sich sodann bei weiterer Abkühlung (27. Februar 1973:  $0^\circ$ , 3. April 1973:  $+5^\circ$ ) weiter nach Westen, um sich im Sommer nach Osten zu verschieben.

Eine Hitzewelle zwischen 21. August 1973 ( $+17^\circ$ ) und 6. September 1973 ( $28^\circ$ ) lässt deutlich auf diese Temperaturabhängigkeit schliessen, ebenso wie die Stellungen der Folgemessungen 1974 und 1975 bei Temperaturen von  $0^\circ$  bis  $+11^\circ \text{C}$ , also in kalter Jahreszeit, die praktisch in einem Feld von etwa  $2 \times 2 \text{ mm}$  konzentriert sind. Die Sommermessung 1974 musste wegen Einrüstung der Chorhalle entfallen. In der Beobachtungszeit 14. Dezember 1972 bis 24. Februar 1975 ist das Bewegungsspiel in der West-Ost-Richtung (9,1 mm) 3,5mal so gross als das Bewegungsspiel in der Nord-Süd-Richtung (2,6 mm). Die Messwerte des Richtstrahlverfahrens vom Standpunkt 1054 aus ergaben volle Übereinstimmung mit der Methode durch Vorwärtseinschnitten.
