Zeitschrift: **Mensuration, photogrammétrie, génie rural**

Band (Jahr): **73-F (1975)**

Contrôle de la stabilité d'un mur de soutènement

A. Miserez, Lausanne

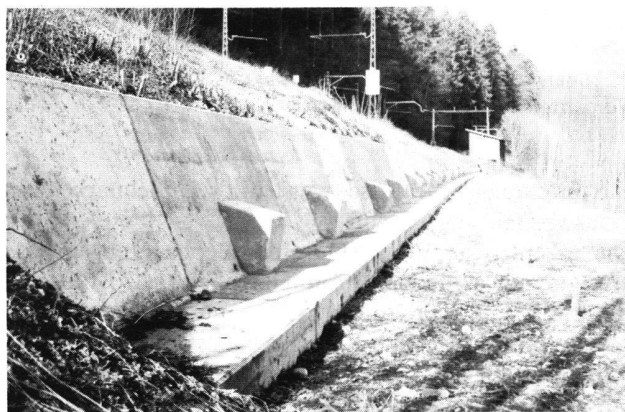
Figure 1 Le mur de soutènement avec les têtes d'ancrage
