Logement patrimonial : 2. usine, 7 avenue du Rocher à Neuchâtel : architectes de la rénovation J.-B. Cotelli SA, St.-Blaise

Autor(en): **Cotelli, Jean-Baptiste**

2. Usine, 7 avenue du Rocher à Neuchâtel architectes de la rénovation J.-B. Cotelli SA, St-Blaise

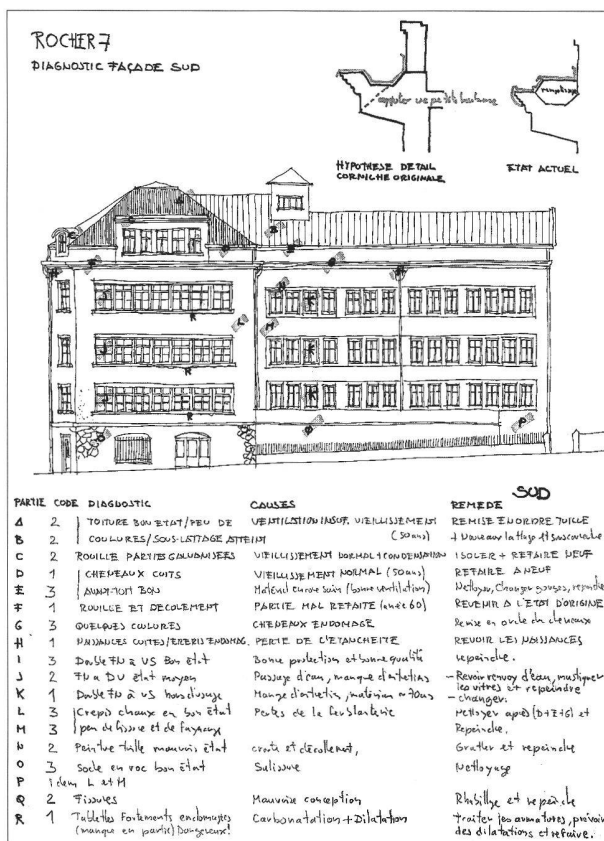
Ci-dessus : diagnostic de la façade sud

Ce travail de diagnostic s'est appuyé sur une recherche des détails d'origine de chaque élément concerné pour définir la nature du dégât, la cause de l'état de dégradation et le remède à adopter. Par contre, la bonne tenue d'un matériau utilisé de manière appropriée et qu'il est facile de conserver a été soulignée.

Il apparaît dans cette étude que la transformation d'éléments existants pour des raisons économiques (par ex. simplification des ferblanteries) ou l'utilisation de matériaux non appropriés (par ex. peinture étanche à la vapeur d'eau) était la cause des plus grandes dégradations.
