Band: 46 (1930)

Artikel: Beleuchtung von Aufbruchstellen

Beleuchtung von Aufbruchstellen.

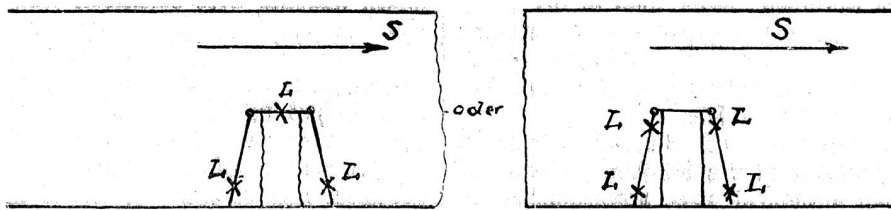
Abb. 3. Grundriß M. 1:200.

Diese umfassende Beleuchtung war hier um so nötiger, weil die Straße an der Unfallstelle nach Osten ausbiegt, wodurch der von Norden kommende Motorradfahrer über die Art der Beleuchtung (nur eine einzige Flamme und gewöhnliches statt rotes Glas) wie über die Richtung des aufgeworfenen Grabens — ob von der Straßenmitte nach Osten oder nach Westen getäuscht werden konnte (Abbildung 4).

3. Zur ausreichenden Beleuchtung der Aufbruchsstelle waren wenigstens drei Laternen nötig (Abbildung 3) und zwar nicht an oder unterhalb der Absperrstangen, son-

dern mittelst eingeschlagenen Eisenstangen über der Abspernung, damit die Abbruchhaufen allseitig beleuchtet werden.

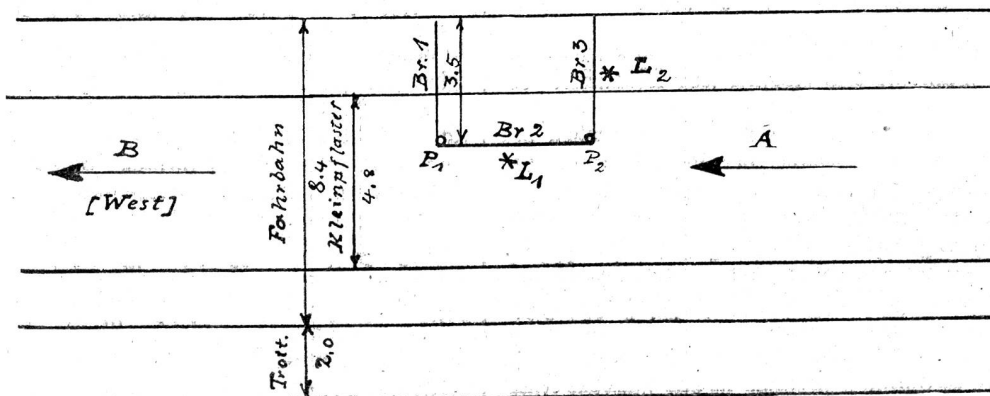
Abb. 5. Grundriß M. 1:200.

Die Straße von A nach B war auf der rechten Seite bis zur Mitte nicht fahrbar und mit den drei Brettern Br₁, Br₂ und Br₃ (Abbildung Nr. 5), die an den zwei Pfählen P₁ und P₂ gut befestigt. Gegen die freie Straßenfläche hingen an 1,30 m hohen Eisenstangen, mit 25 cm Auslagern, zwei Laternen L₁ und L₂. Ein Auto fuhr das Brett Br₂ beim Pfahl P₂ auf der Stirnseite an und schleppte den Pfahl samt Brett mit. Das Auto kippte

um. Die Insassen kamen mit heller Haut davon; es war einzig der Sachschaden zu vergüten. Durch Zeugen wurde festgestellt, daß die zwei Laternen rechtzeitig angezündet wurden. Die Autoinsassen machten geltend, nur die Laterne L₂ bemerkt, aber die Absperrung nicht gesehen zu haben. Offenbar hatte jemand in böss. oder mutwilliger Weise die Laterne L₁ gelöscht.

Im vorliegenden Fall war die abgesperrte Stelle gegen die Richtung A und gegen die freie Straßenfläche zu beleuchten. Die Absperrung war in allen Zellen stark und richtig, die Beleuchtung mit zwei Laternen genügend.

1. Besser wäre jedenfalls, wenn auch in der Mitte des Brettes Br₁ eine Laterne aufgestellt würde; denn bei allfälligem Vorfahren eines Autos in der Richtung B—A muß die Absperrung samt Beleuchtung auch auf der nördlichen Straßenseite sichtbar sein.

2. Die Absperrbretter Br₁ und Br₂, also diejenigen quer zur Straße, sollten nicht roh belassen, sondern auf die ganze Breite mit wenigstens zwei, gegeneinander absteichenden Farben gestrichen sein, damit der Autofahrer nicht bloß das Licht, sondern auch das bemalte Brett schon von weitem sieht.
