**Artikel:** Das römische Theater von Augst : Sanierungs- und Forschungsarbeiten 1992  
**Autor:** Horisberger, Markus / Horisberger, Ines / Furger, Alex R.  
**DOI:** <https://doi.org/10.5169/seals-395543>

# Das römische Theater von Augst: Sanierungs- und Forschungsarbeiten 1992

Markus Horisberger und Ines Horisberger  
(mit Beiträgen von Alex R. Furger und Philippe Rentzel)

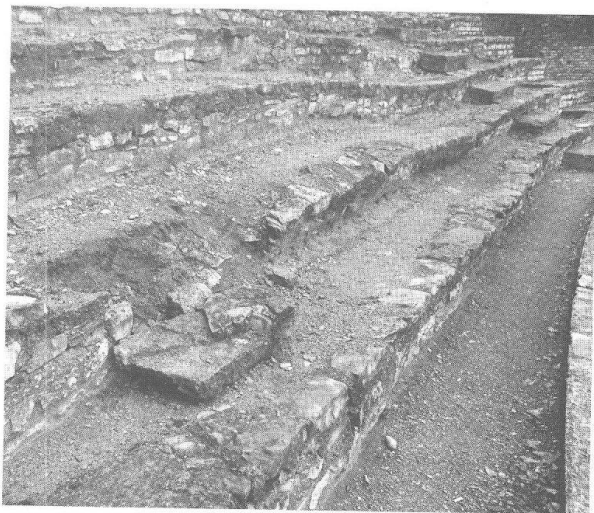
Abb. 3 Augst, Theatersanierung (Grabung 1992.55). Zerfallerscheinungen durch Auflösung des Mörtels und durch Abrutschungen (Sitzstufen-Fundamente in der mittleren Cavea des Dritten Theaters).

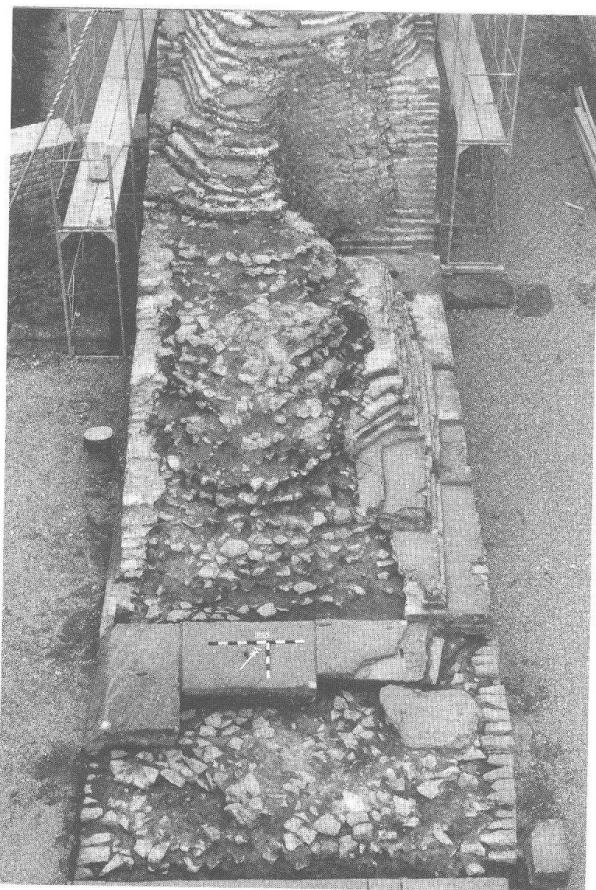
Abb. 6 Augst, Theatersanierung (Grabung 1992.55), Drittes Theater. Südteil von Bühnenmauer 1 von Süden nach Entfernung der Zement-Abdeckungen (in der Bildmitte rechts z.T. noch sichtbar). Die obersten, originalen Stein/Mörtel-Lagen sind grösstenteils verwittert (vgl. Abb. 27).

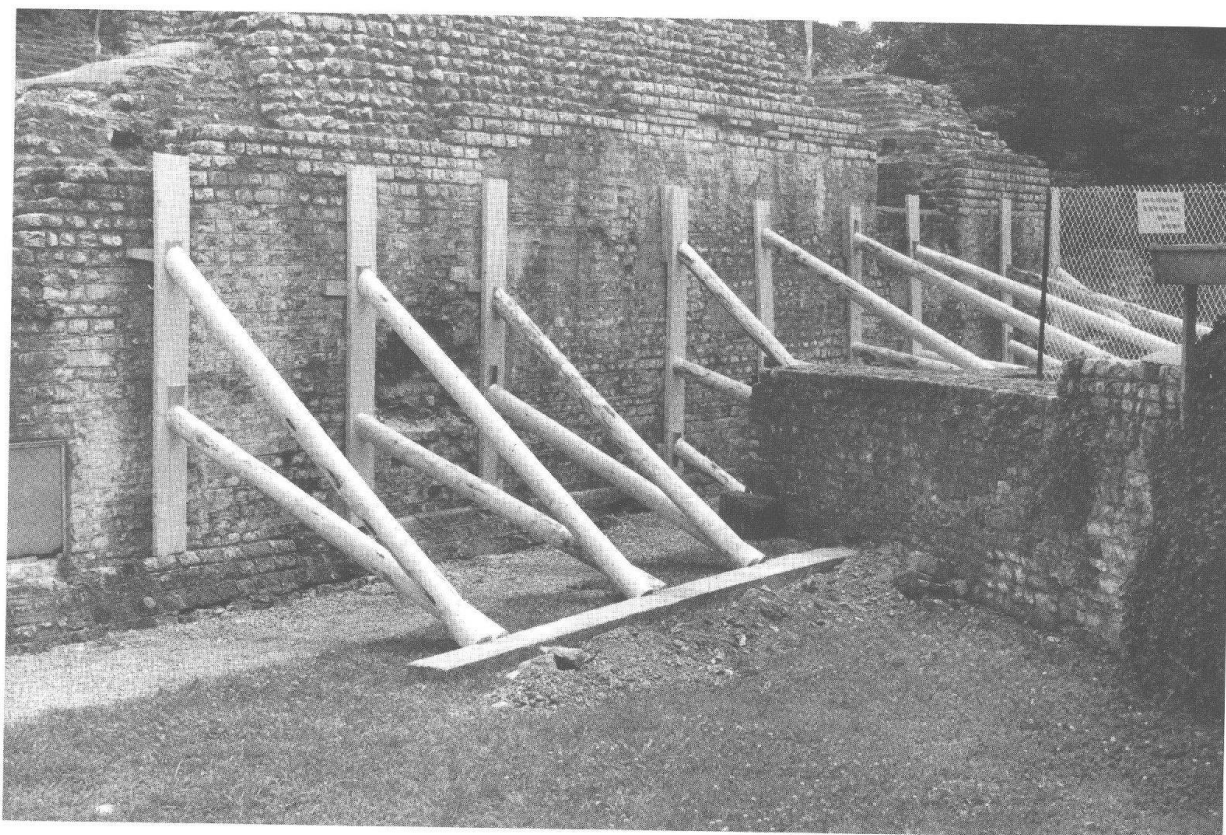
Abb. 7 Augst, Theatersanierung (Grabung 1992.55), Drittes Theater. Vom Einsturz bedrohte und notfallmässig abgestützte Mauerpartie (Westseite der südlichen Bühnenmauer).

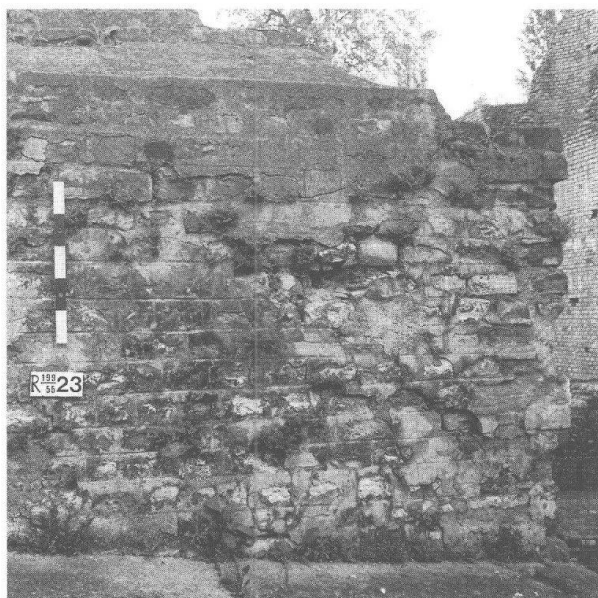
Abb. 25 Augst, Theatersanierung (Grabung 1992.55), Drittes Theater. Mit Portlandzement «restaurierte» Mauerpartie (nördliches Gewände des Fensters in Mauer 1; vgl. Abb. 27 und 31).

Grosse Schäden sind auch an den in diesem Jahrhundert hergestellten Vormauerungen zu beobachten. Diese mit Zementmörtel gemauerten Ergänzungen lösen sich, in ihrer ganzen Dicke von bis zu einem Meter, vom antiken Kern.

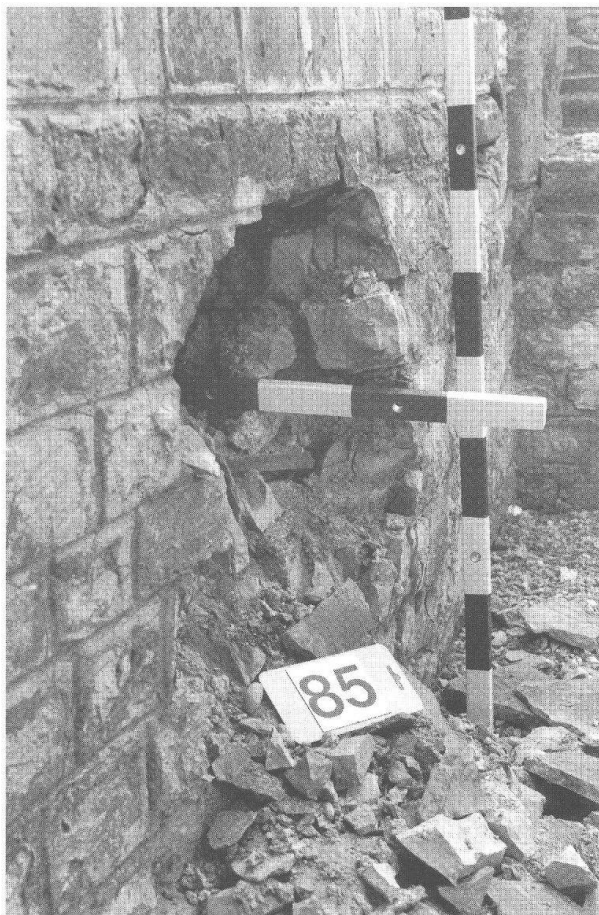
Seit etwa zehn Jahren werden die Schäden an der grossen Ruine immer deutlicher sichtbar<sup>23</sup>. Das in den Mauern gestaute *Wasser* ist die Hauptursache für die meisten Schäden. Durch extrem schadhafte Mauerabdeckungen dringt seit Jahrzehnten Regen- und Schmelzwasser von oben in die Mauern ein, kann aber wegen der harten und dichten Zement-Ergänzungen seitlich nicht austreten oder verdunsten (Abb. 25). Die Mauern wurden dadurch zu einem vollgesogenen «Schwamm», so dass einerseits der römische Mörtel aufgelöst wurde und andererseits der Frost irreparablen Schaden anrichtete. Die Aussenhaut ganzer Mauerpartien ist durch Frostsprengkräfte vom Kern abgerissen und droht an vielen Stellen abzuplatzen (Abb. 26). Bei zweischaligem Mauerwerk, bei dem das Kernmauerwerk manchmal eher als Auffüllung, denn als verbindendes oder tragendes Element anzusehen ist, sind damit die Mauern als Ganzes gefährdet. Sie sacken auf den weitgehend noch tragfähigen, unter der Frostgrenze liegenden Fundamenten in sich zusammen und zeigen überall Ausbauhungen. Schon in naher Zukunft drohen grosse Partien einzustürzen.

Abb. 26 Augst, Theatersanierung (Grabung 1992.55), Drittes Theater. Ausbruch als typisches Schadensbild am Augster Theater (Mauerschale der nördlichen Umfassungsmauer).

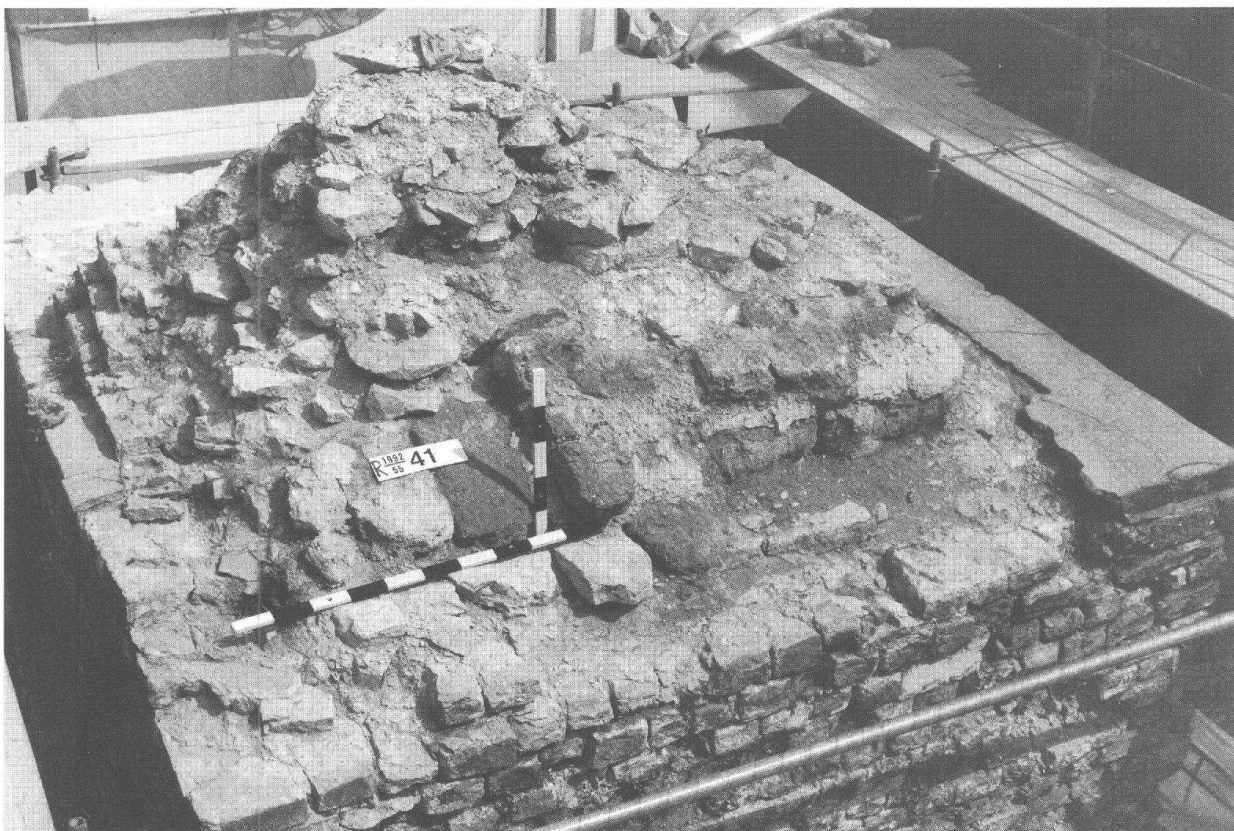
Abb. 27 Augst, Theatersanierung (Grabung 1992.55), Drittes Theater. Detail von Nordteil von Mauer 1, oberster erhaltener Bereich (Fensteröffnung im Vordergrund; Abb. 25): vorne bei den Massstäben sind die untersten Tuffsteine des Fensterbogens in situ erhalten (vgl. Abb. 4, links unten und Abb. 6).

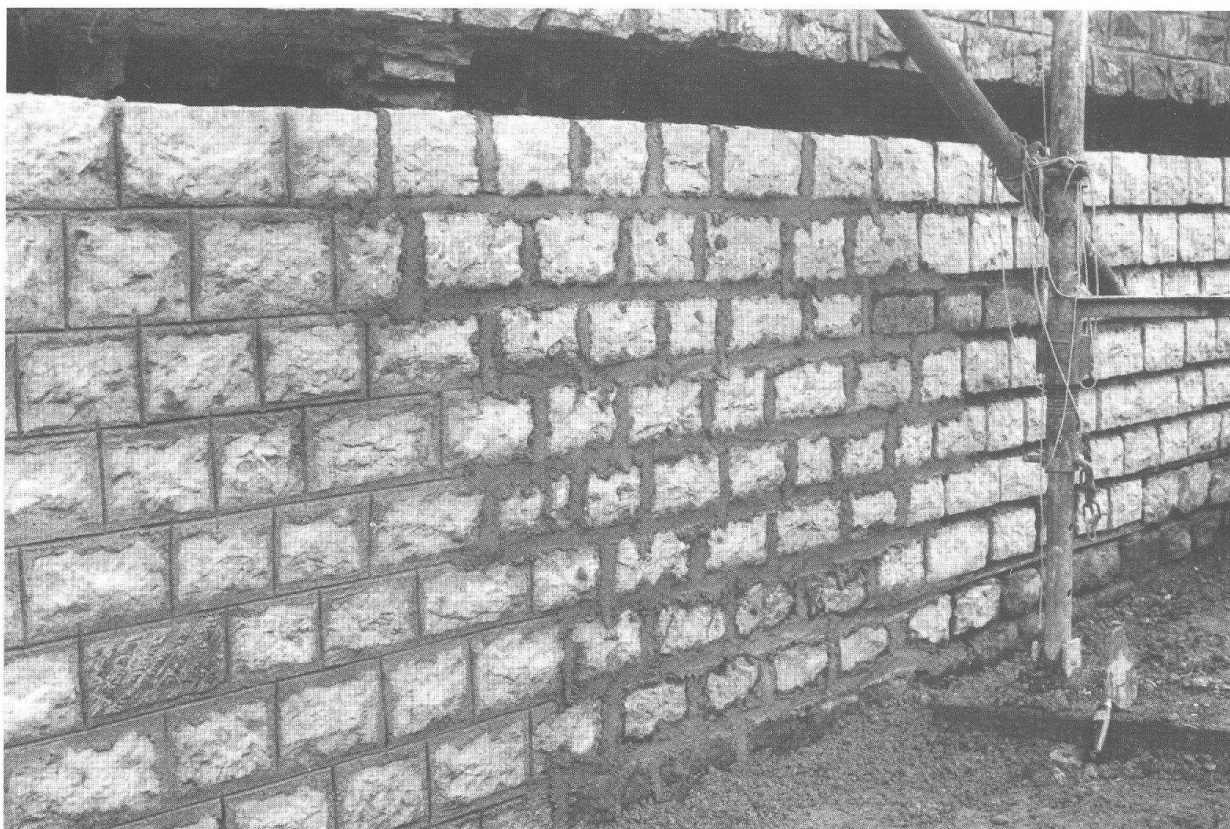
Abb. 28 Augst, Theatersanierung (Grabung 1992.55), Drittes Theater. Rechts: ergänzte bzw. erneuerte Mauerpartie; Mitte: ausgefugt; links: mit Fugenstrich versehen (Mauer 1, Westseite).

Wegen der hoffnungslosen Frostschäden an vielen Originalsteinen und an den grösstenteils schon vor Jahrzehnten ergänzten Partien<sup>29</sup> laufen die Restaurierungen der beiden Bühnenmauern bedauerlicherweise fast auf eine Neuaufmauerung der äusseren Mauerschalen hinaus. Wir arbeiten materialgerecht, das heisst mit möglichst ähnlichen Quadern und mit Fugenstrich (Abb. 23 und 28).

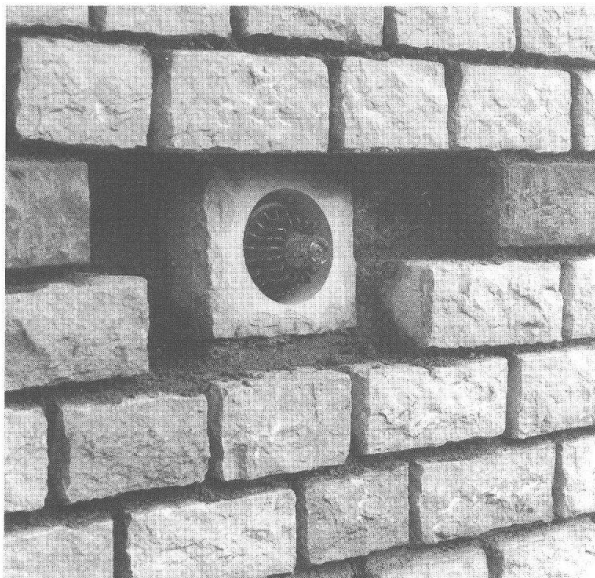
Abb. 35 Augst, Theatersanierung (Grabung 1992.55). Die Glasfaser-Maueranker mit schwarzer Kunststoff-Mutter, Kalkstein-Muffe und – noch nicht erfolgter – Handquader-Verblendung (vgl. Abb. 37; Drittes Theater, Mauer 1, Westseite).

Verwendet wurde ein GFK-Ankersystem der Firma Weidmann AG in Rapperswil SG. Je nach Bedarf und Situation werden die Anker im Kernmauerwerk verklebt oder ganz durchgeführt und beidseitig verschraubt. Aus ästhetischen Gründen, damit die schwarzen Kunststoff-Spannköpfe der Anker die Mauerflächen optisch nicht beeinträchtigen und vor möglicherweise schädlicher UV-Strahlung geschützt, versenken wir die Ankerköpfe (Abb. 35) und verblenden sie mit dünnen Mauerquadern (Abb. 36 und 37).

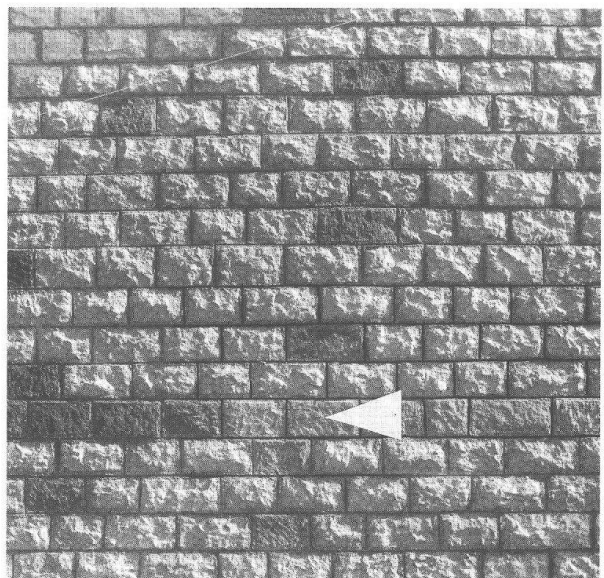
Abb. 36 Augst, Theatersanierung (Grabung 1992.55). Fertig restaurierte Mauerpartie mit Fugenstrich, teilweise rot ausgemalt. Pfeil: Lage eines – unsichtbar verblenden! – Mauerankers wie Abbildung 35 (Drittes Theater, Mauer 1, Westseite).

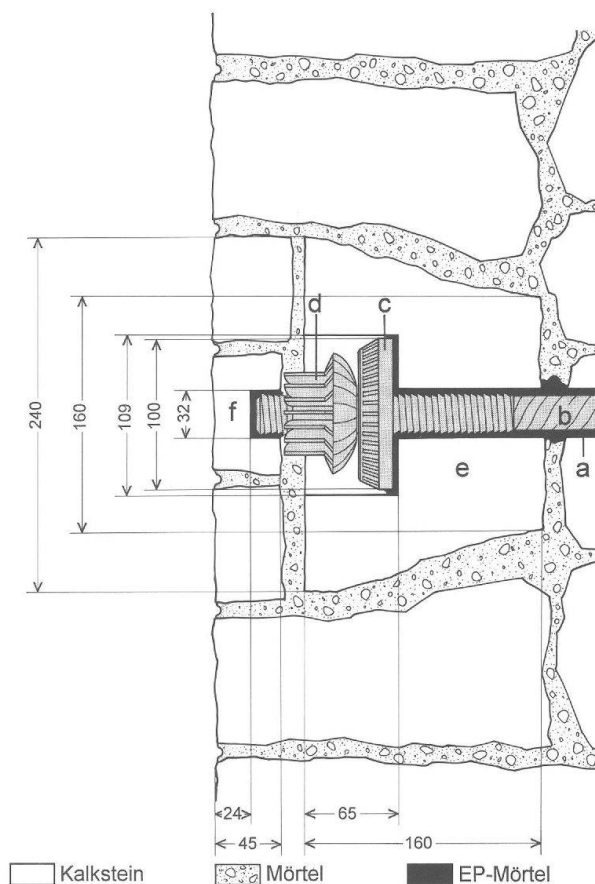
Abb. 37 Augst, Theatersanierung (Grabung 1992.55). Konstruktions-Schema der Maueranker. a) Bohrloch  $\varnothing$  32 mm; b) Glasfaserstab  $\varnothing$  22 mm mit endständigem Kunststoffgewinde; c) Unterlagscheibe aus Kunststoff; d) Spannmutter aus Kunststoff; e) Muffe aus Kalkstein mit ausgebohrter Vertiefung für c/d (vgl. Abb. 35; die konische Aussenform der Steinmuffe soll auch die umliegenden Quader der Mauerschale mitverankern); f) Blendstein. M. 1:5.

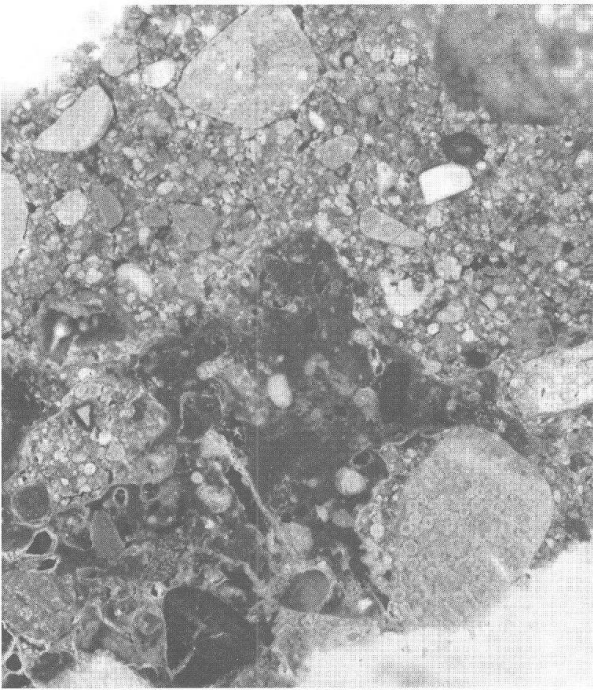
graue schlierenförmige Partien erkennen, die den Mörtel unregelmässig durchziehen (Abb. 40). Diese Erscheinungen könnten auf sekundäre Infiltrationen von organischen Resten – möglicherweise entstanden während der tiefgründigen Verwitterung der Mauer – oder aber auf rezente Verschmutzungen zurückzuführen sein<sup>50</sup>. Um diese Fragen definitiv abklären zu

Abb. 40 Augst, Theatersanierung (Grabung 1992.55), Erstes Theater, Probserie I. Ansicht eines polierten Anschliffes einer Mörtelprobe aus Mauer 10. Deutlich erkennbar ist das sehr sandige, nahezu bindemittelfreie Gefüge sowie die durch Infiltrationen verursachten grauen Schlieren.

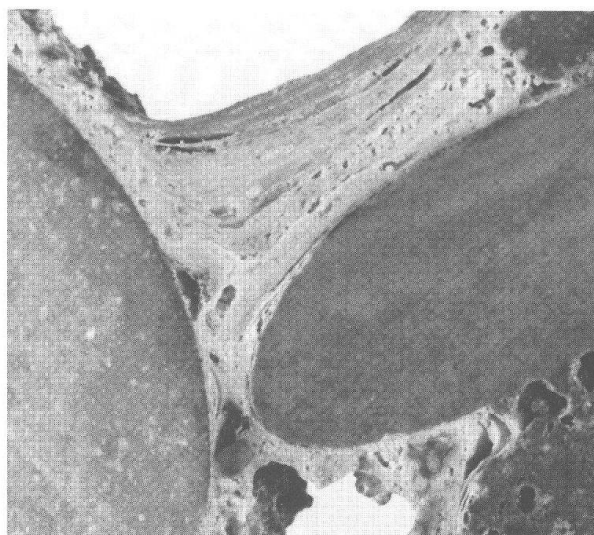
Abb. 43 Augst, Theatersanierung (Grabung 1992.55), Erstes oder Zweites Theater, Probeserie III. Ansicht eines polierten Anschliffes einer versinterten Bodenprobe (entspricht Schicht 19 in Profil 31). Geschichtete Kalküberzüge deuten auf eine intensive Auswaschung der Mörtelbindemittel aus dem Mauerkerne hin.
