# Das römische Theater von Augst: Sanierungs- und Forschungsarbeiten 1994

Markus Horisberger und Thomas Hufschmid

Ein wichtiger Teil der Arbeiten des Jahres 1994 betraf die Projektplanung für eine Gesamtsanierung des Augster Theaters und die Durchführung eines in diesem Zusammenhang abgehaltenen Beraterkolloquiums.

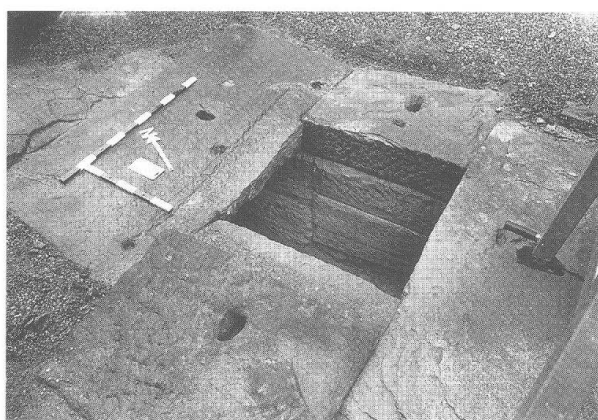
im Südaditus gelegenen Kanaleinstiegschacht, der genau in der Verlängerung des unter die Aditusmauer 44 ziehenden Kanalabschnittes liegt (Abb. 3). Der in diesem Bereich beobachtete Mauerbefund spricht eine deutliche Sprache und vermag nun den sonderbaren Kanalverlauf zu klären (Abb. 4; 5)<sup>5</sup>:

Abb. 3 Augst, Theatersanierung (Grabung 1994.55). Abwasserkanal im Südaditus. Freigelegter Kanaleinstiegschacht, die Deckplatte aus Buntsandstein ist abgehoben. Die Abarbeitungen rund um die Einstiegsöffnung dienen zur Aufnahme der Deckplatte.

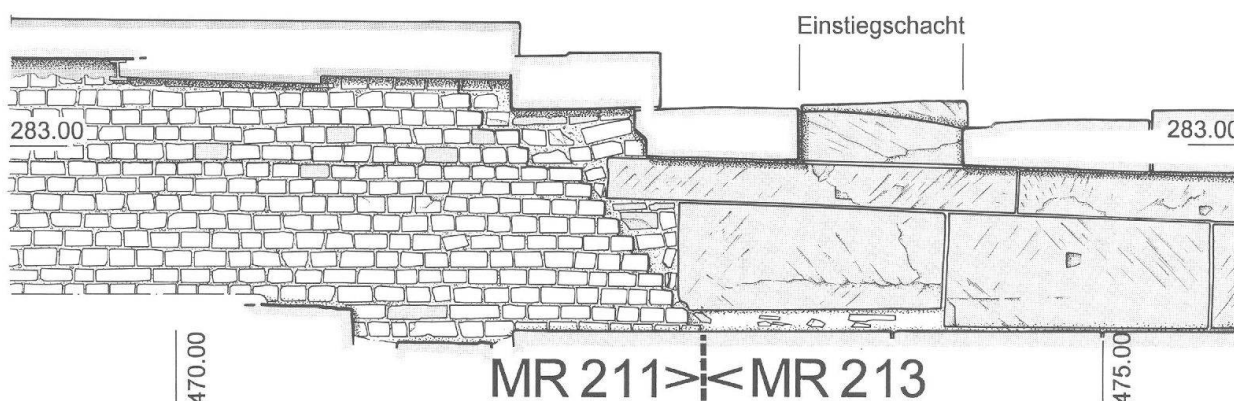
Genau im Bereich des Einstiegschachts wechselt die Bauweise der Kanalwangen deutlich. Südlich des Schachts ist der Kanal aus Muschelkalk-Handquadern gemauert (MR 211), während er in seiner nördlichen Fortsetzung Wangen aus grossen, bis 2,5 m langen Buntsandsteinquadern aufweist (MR 213). Die westliche Kalksteinwange zeigt an der Nahtstelle zum Sandsteinmauerwerk deutliche *Abbruchspuren* (Abb. 4; 5). Ganz offensichtlich besass der Abwasserkanal also in seiner ursprünglichen Phase Wangen aus Kleinquaderwerk (*opus vittatum*), die zu einem gewissen Zeitpunkt im Abschnitt zwischen Einstiegschacht

Abb. 4 Augst, Theatersanierung (Grabung 1994.55). Abwasserkanal im Südaditus. Westliche Kanalwange im Bereich des Einstiegschachts. Die ältere, aus Muschelkalk-Handquadern errichtete Mauer 211 weist deutliche Abbruchspuren auf. Die aus grossen Buntsandsteinquadern erbaute Kanalwandung MR 213 steht in Zusammenhang mit einem Umbau, bei dem der ursprüngliche Kanalverlauf eine Änderung erfuhr. Der Mauerbefund der östlichen Kanalwange belegt, dass der Einstiegschacht bereits zur Zeit des Kleinquaderkanals existierte. M. 1:40.

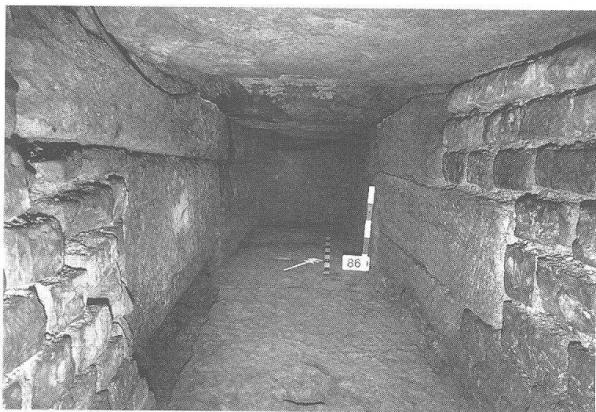
Abb. 5 Augst, Theatersanierung (Grabung 1994.55). Abwasserkanal im Südaditus. Blick von Süden in den Abwasserkanal. Links ist die Abbruchkante von Mauer 211 zu erkennen. Man beachte rechts die grossen Sandsteinquader der ursprünglichen Einfassung des Einstiegschachts; die Quader binden sauber in das Kalksteinmauerwerk ein und bilden mit dem im Norden anschliessenden «Sandsteinkanal» eine Stossfuge.

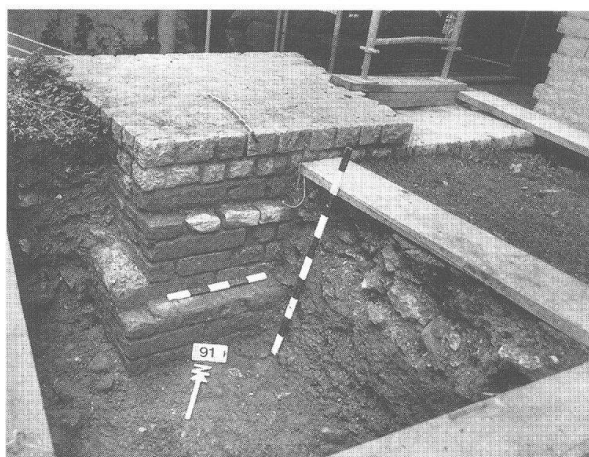
Abb. 7 Augst, Theatersanierung (Grabung 1994.55). Sondierschnitt an Stützpfeiler MR 14 bei Grabungsbeginn. Die abgetreppte Südseite und der aus Buntsandsteinen gemauerte Eckverband sind bereits deutlich erkennbar.

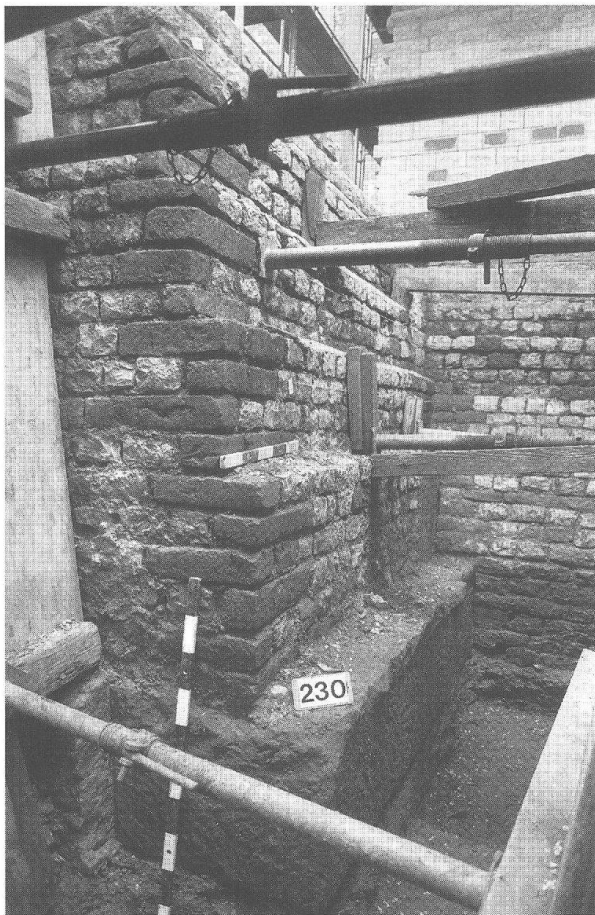
Abb. 8 Augst, Theatersanierung (Grabung 1994.55). Sondierschnitt an Stützpfeiler MR 14. Blick auf die abgetreppte Südseite und den Sandstein-Eckverband. Das Fundament aus grossen Buntsandsteinquaden gehört höchstwahrscheinlich zu einem älteren Bau und wurde bei der Errichtung des Dritten Theaters wiederverwendet.

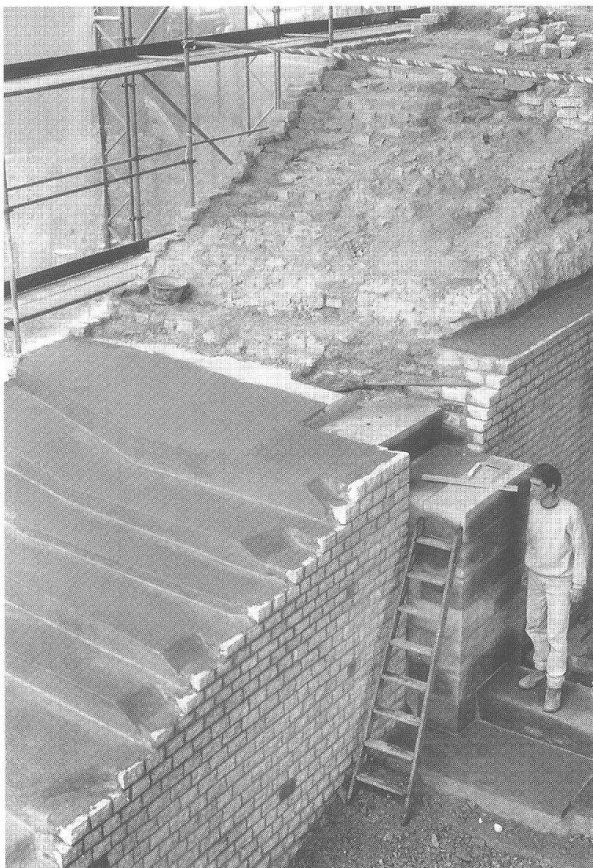
Abb. 18 Augst, Theatersanierung (1994). Nordaditus, Mauer 1. Mauerkrone mit aufgebrachter Isolationsschicht; im Hintergrund originaler Mauer Kern.

Wie die Schadensbilder an der Ruine zeigen, kommt einem «Regendach» grosse Bedeutung zu. Die etwa 3 mm dicke Isolationsschicht muss wasserdicht, dampfdiffusionsfähig, haltbar und elastisch sein. Sie soll auch als Haftbrücke zwischen dem präparierten römischen Mauer Kern und der darüberliegenden Verschleisschicht wirken. Durch Vorversuche im Jahr 1993 wurde ein taugliches, rationell zu verarbeitendes Material gefunden, das je nach Situation aufgespritzt, gepinselt oder gespachtelt werden kann (Abb. 18). Unsere Handwerker erwiesen sich einmal mehr als äusserst lernfähig. Auf das noch feuchte Isoliermate-

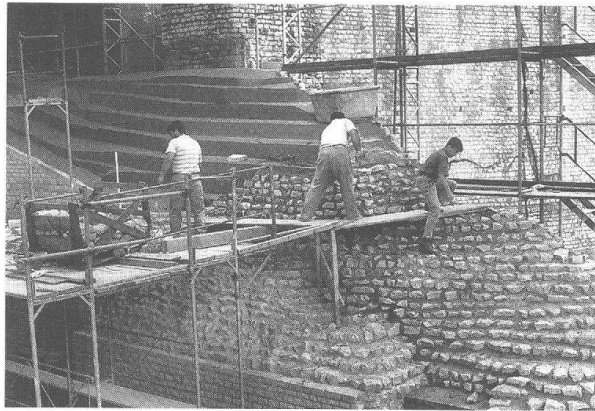
Abb. 19 Augst, Theatersanierung (1994). Nordaditus, Mauer 2. Aufmauern der Verschleisschicht aus Kalksteinen.

rial wurde eine Verschleisschicht aus Kalkstein und Mörtel gemauert (Abb. 19). Diese neue Oberfläche ist dem Aussehen des römischen Mauerkerns nachempfunden und besitzt «Ruinencharakter».

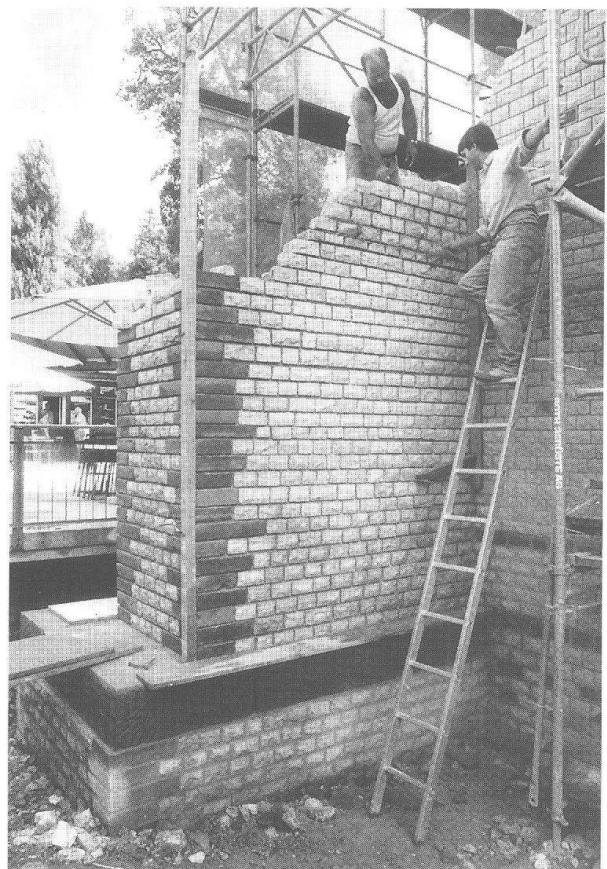
Die 5 und 7 Meter hohen, fast senkrecht abfallenden Nordabschlüsse der Bühnenmauern (Abb. 1,A) stellten schon bei den Restaurierungsarbeiten in den vierziger Jahren ein Problem dar. Damals wurde an beiden Mauern eine Vormauerung aus Kalkstein von 20 bis 100 cm Dicke angebracht. Bei den Voruntersuchungen zu unseren Sanierungsarbeiten wurde der Zustand vom Statiker erneut als bedenklich beurteilt. Wie der Grundriss der noch erhaltenen Fundamentreste zeigt, fehlen hier die originalen Mauerabschlüsse aus massiven Sandsteinblöcken und die anschliessenden Bogenreihen. Wir beschlossen daher, die notwendigen Verstärkungen in antiker Form auszuführen, also die nachgewiesenen Sandsteinabschlüsse und den der äusseren Bühnenmauer vorgestellten Pfeiler im unteren Bereich wiederherzustellen und so die Mauern zu stützen (Abb. 20).

Abb. 20 Augst, Theatersanierung (1994). Nordaditus, Stützpfiler MR 14. Hochziehen des Stützpfilers als Verstärkung des Mauerabschlusses.

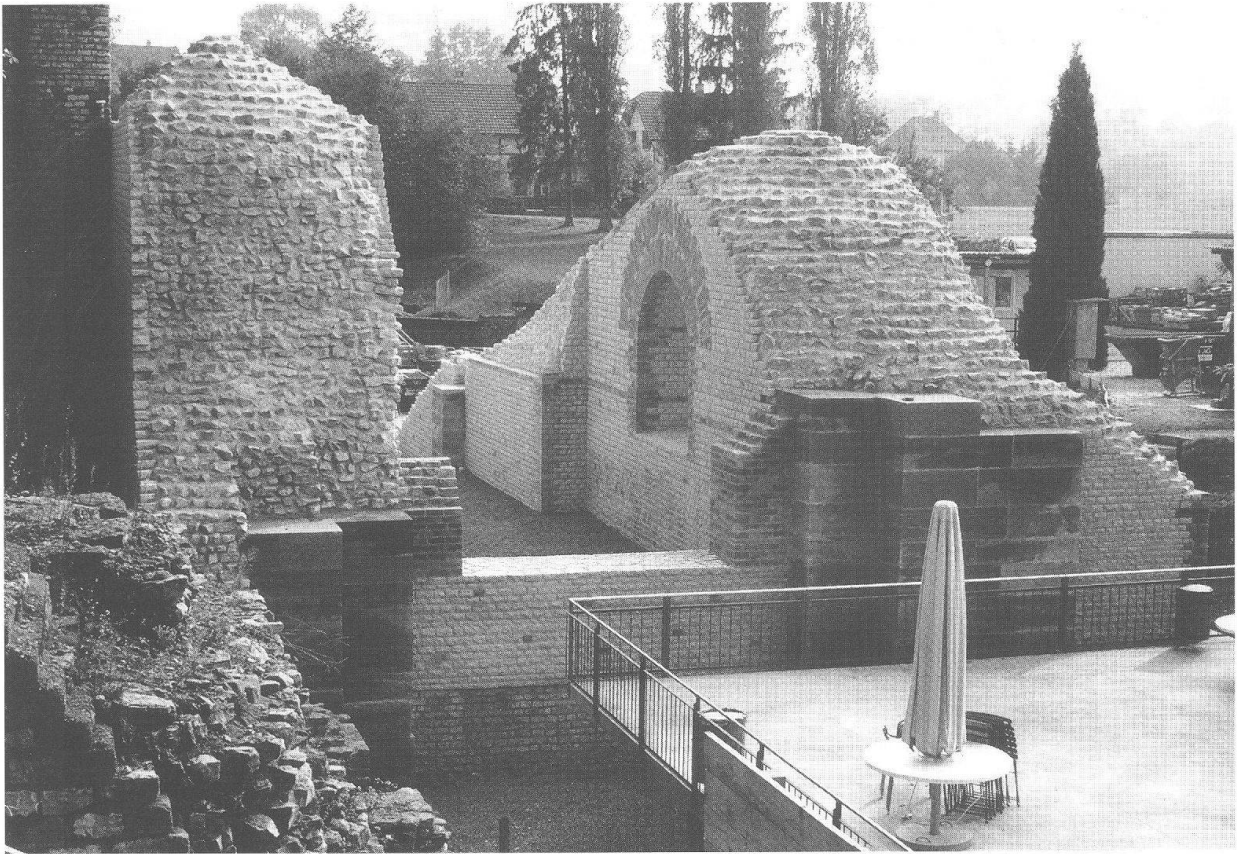
Abb. 21 Augst, Theatersanierung (1994). Blick von Nordosten auf den fertig sanierten Nordaditus.

Seit Anfang 1995 ist der Nordaditus im Bereich der Bühnenmauern für Besucher wieder geöffnet (Abb. 21). Obwohl bei sämtlichen Eingriffen die Erhaltung des Originals im Vordergrund stand, nutzten wir kleine Spielräume aus, um die architektonischen und farblichen Qualitäten des Theaterbaus zu verdeutlichen. So wurden die Sandsteingewände des nördlichen Orchestrazugangs (Abb. 1,B) verdeutlicht, der nachgewiesene Fugenstrich wieder rot bemalt, das Bodenniveau zwischen den Bühnenmauern auf Ursprungshöhe angehoben und der ehemalige Sandsteinboden mit rotem Kies markiert.
