# Das römische Theater von Augst.

## Sanierungs- und Forschungsarbeiten 1997

Thomas Hufschmid

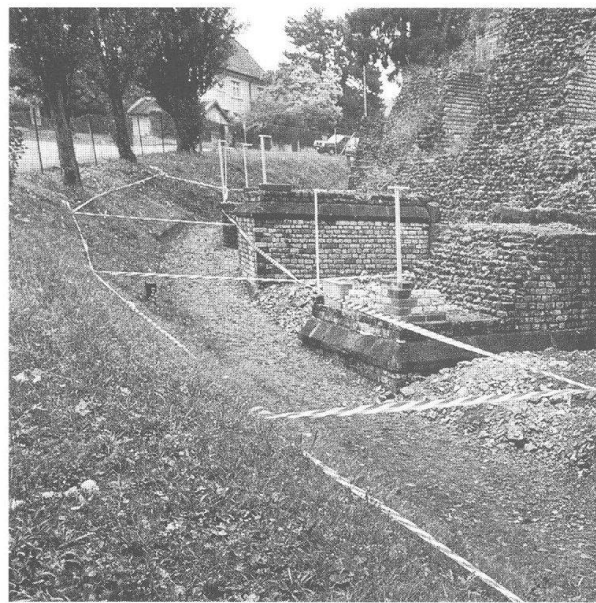
Abb. 35: Augst, Theatersanierung (Grabung 1997.55). Die Stützpfiler nördlich der Umfassungsmauer (MR 57) vor der Aufmauerung. Die geplante Erhöhung von Terrain und Mauern ist mit gestreiften Bändern und Holzplatten markiert.

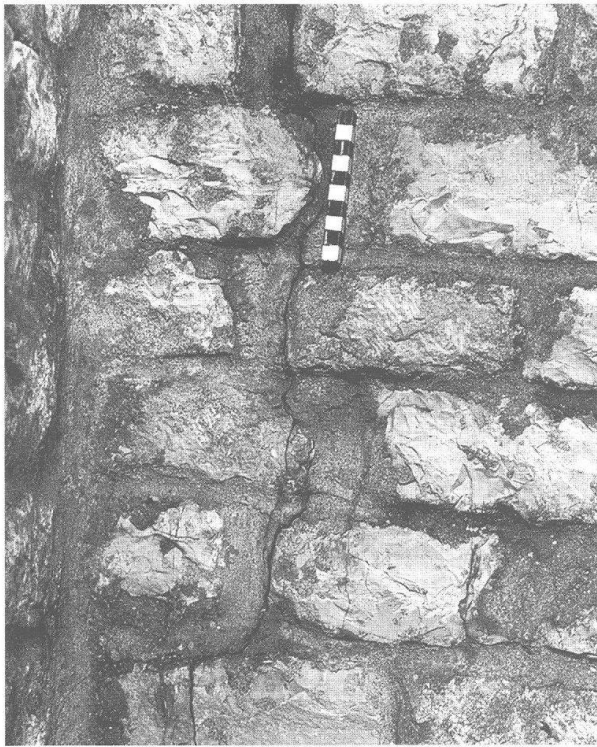
Abb. 39: Augst, Theatersanierung (Grabung 1997.55). Nördliche Cavea-Abschlussmauer (MR 60). Detail mit vertikal durch mehrere Steinschichten verlaufendem Riss in einem Entlastungsbogen. M. 1 : 5.
