**Artikel:** Das römische Theater von Augst : Sanierungs- und Forschungsarbeiten 1998  
**Autor:** Hufschmid, Thomas / Horisberger, Markus  
**DOI:** <https://doi.org/10.5169/seals-395604>

# Das römische Theater von Augst: Sanierungs- und Forschungsarbeiten 1998

Thomas Hufschmid und Markus Horisberger

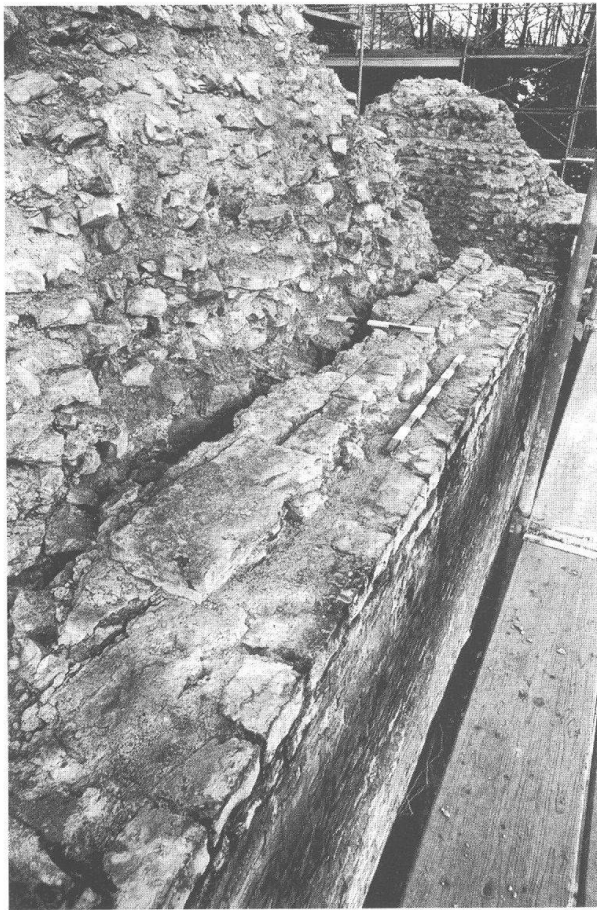
Bereichen (Abb. 2 und 3). Während für die ursprünglichen Partien von Mauer 44 ein gelblich-beiger Kalkmörtel Verwendung fand, bestand die ersetzte Mauerschale durchwegs aus einem kompakten, deutlich rot gefärbten Ziegelschotrmörtel. Auf der Höhe von 286,40 m ü. M. wies die reparierte Vormauerung Reste von einem zweilagigen Ziegelband auf, das sich ursprünglich wohl über die Breite der gesamten Flickstelle zog (Abb. 3)<sup>3</sup>.

Abb. 3: Augst, Theatersanierung (Grabung 1998.55). Südaditus, westliche Bühnenmauer (MR 44). Antik reparierte Vormauerung mit Ziegelschrottmörtel als Bindemittel und eingesetztem, zweilagigem Ziegelband. Im Zentrum der breite Spalt mit dem dahinterliegenden älteren Kernmauerwerk.

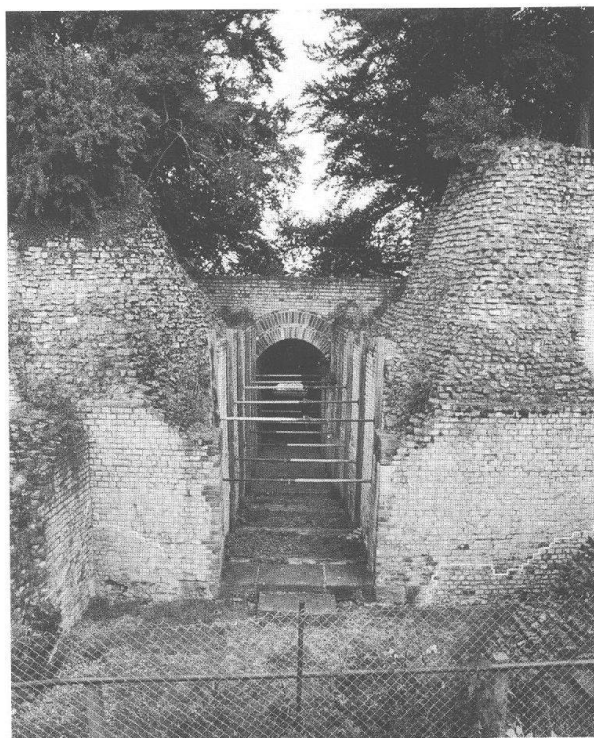
Abb. 24: Augst, Theatersanierung (Grabung 1996.55). Blick von Osten in das Südostvomitorium. Im Vordergrund die um 1939/40 ergänzten, 1992 aus Sicherheitsgründen abgesperrten Wangenmauern. Im Hintergrund die ebenfalls um 1939/40 rekonstruierte Überwölbung aus Stahlbeton und Sandsteinquadern.

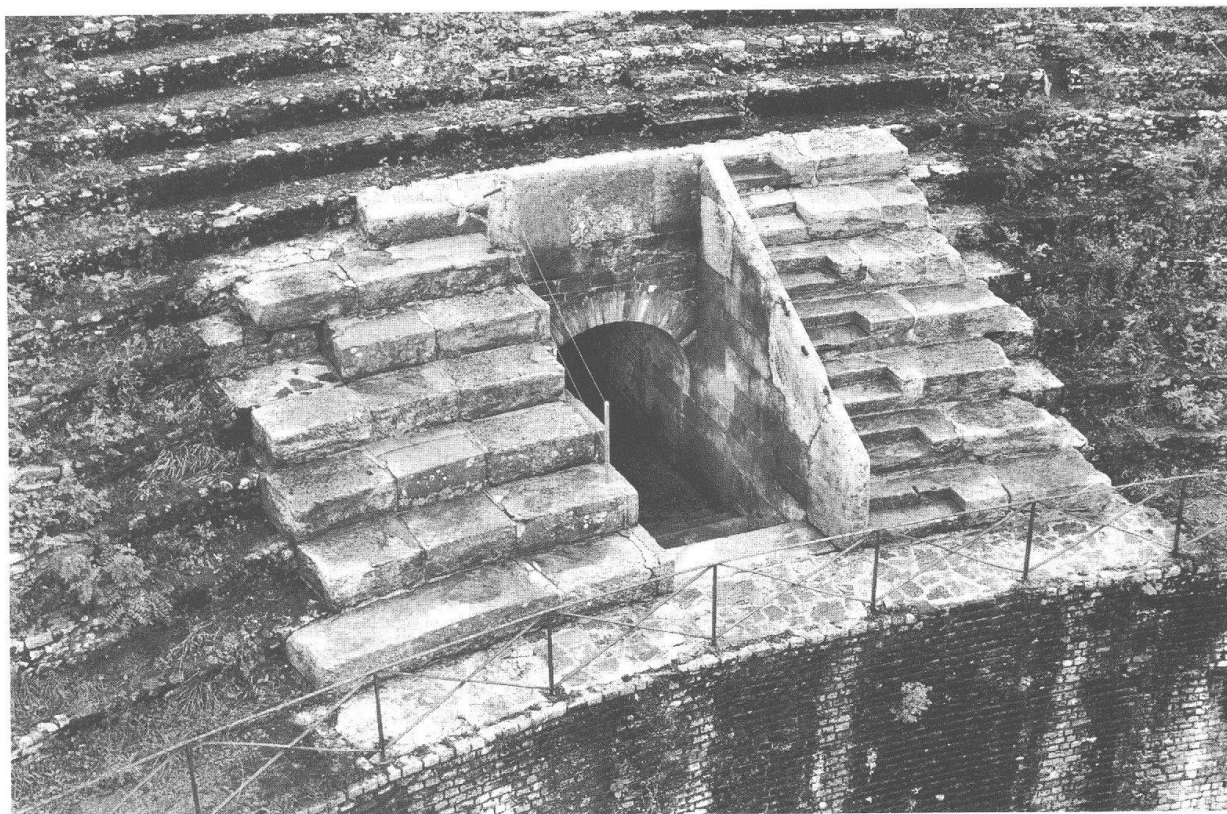
Abb. 25: Augst, Theatersanierung (Grabung 1998.55). Mündung des Südostvomitoriums in den Sitzstufenbereich. Rekonstruktion der Überwölbung von 1939/40 in Stahlbeton und mit sekundär verwendeten antiken Sandsteinquadern (Blick von Westen aus dem Krankorb).

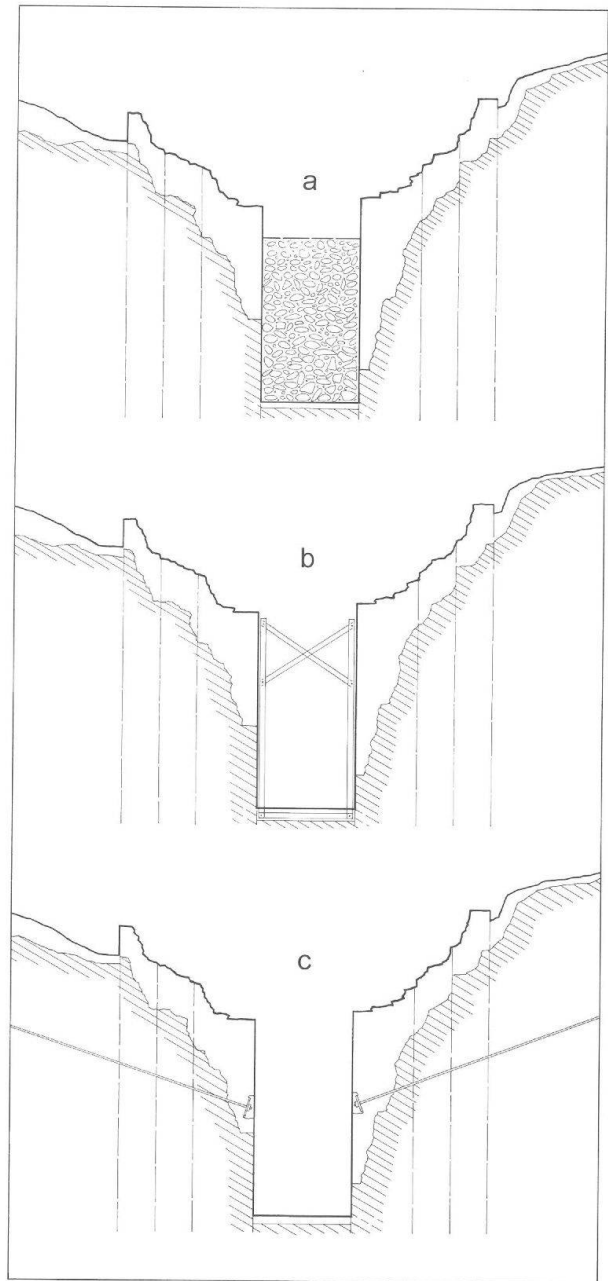
Abb. 27: Augst, Theatersanierung (Grabung 1998.55). Sanierungsmöglichkeiten. Schematische Querschnitte.

wichtigen Stützfunktion verstärkt, andererseits die darunter liegenden originalen Mauerschalen entlastet. Die abgelösten Partien der Mauerschalen mit den sehr brüchigen Fugmörteln werden vorsichtig verfestigt. Auf vollflächige und tiefreichende Mörtelinjektionen kann dadurch verzichtet werden. Die Betontonne wird 1999 in einem ersten Arbeitsschritt freigelegt. Erst dann kann über die Möglichkeiten einer Betonsanierung oder die Notwendigkeit eines Abbruchs entschieden werden.

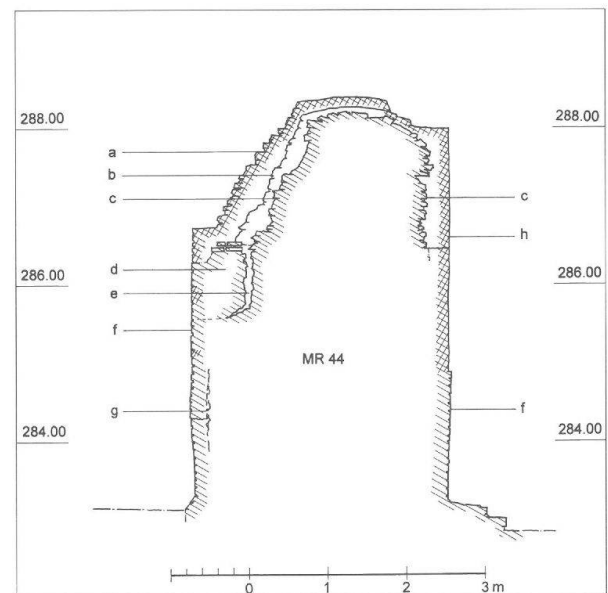
Die beiden Bühnenmauern 44 und 43 befanden sich in einem Zustand des beschleunigten Zerfalls. Seit Jahren drang Regenwasser durch die abgelösten und stark zerklüfteten modernen Mauerabdeckungen in die Mauern ein. Als Folge davon wurde der weiche Kalkmörtel im Mauerwerk aufgeweicht und ausgewaschen. Antike wie moderne Mauerschalen hatten begonnen, sich vom Kernmauerwerk abzulösen. In Rissen und Klüften siedelten sich immer mehr Pflanzen an (Abb. 34–37).

Abb. 33: Augst, Theatersanierung (Grabung 1998.55). Schäden an der äußeren Bühnenmauer 44. Schematischer Querschnitt.

- a) Jüngere moderne Mauerabdeckung von 1936
- b) Ältere moderne Mauerabdeckung von 1910
- c) Originales Kernmauerwerk
- d) Römisches Reparaturstück mit Ziegelband
- e) Offener Riss zwischen originalem Kernmauerwerk und römischer Reparatur
- f) Originale Mauerschale
- g) Ausbauchungen
- h) Moderne Mauerschale.

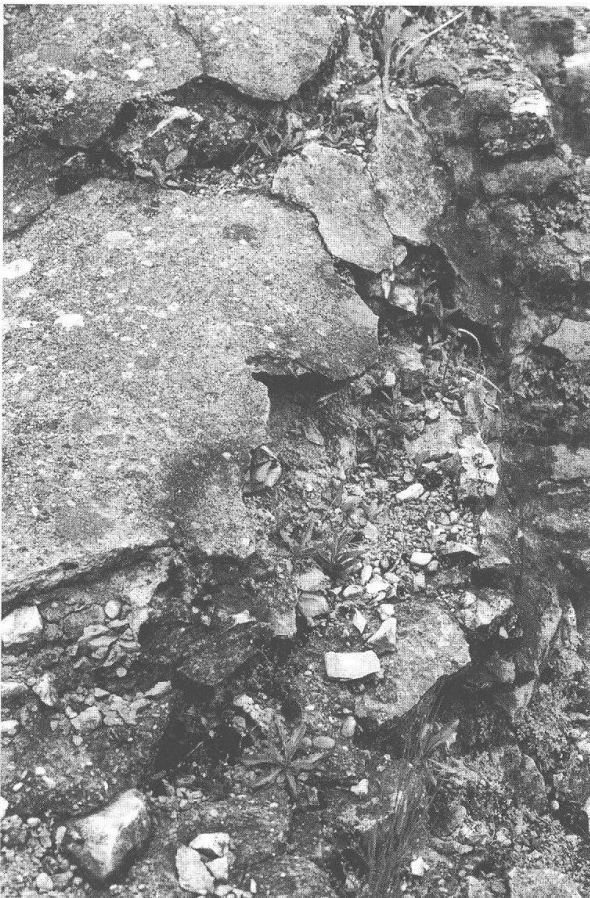
Abb. 36: Augst, Theatersanierung (Grabung 1994.55). Südaditus. Starke Frostschäden an der äusseren Bühnenmauer 44. Detail der Mauerkrone mit aufgebrochener und abgelöster Zementabdeckung von ca. 1907.

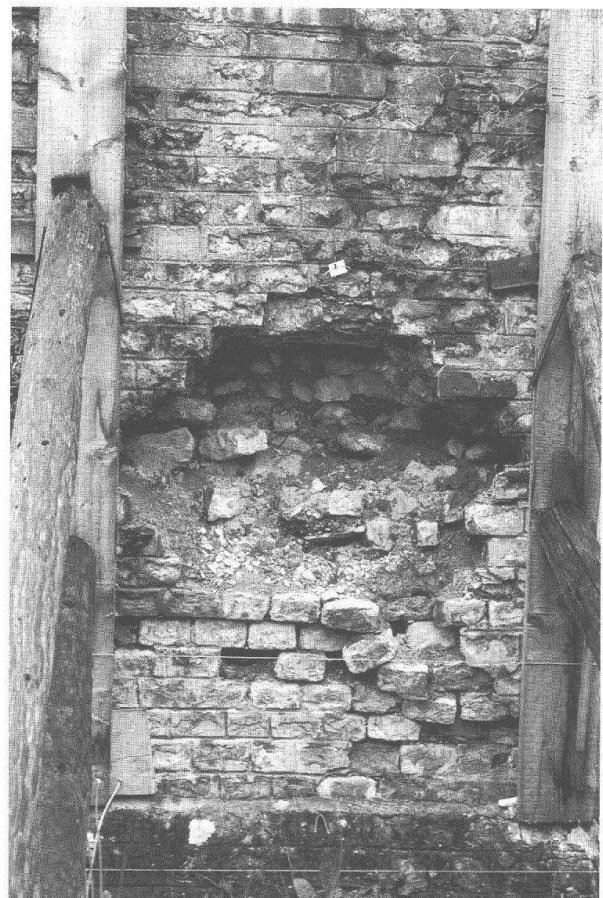
Abb. 37: Augst, Theatersanierung (Grabung 1994.55). Südaditus. Ausbruch in der westlichen Mauerschale (Erstrestaurierung 1907) der äusseren Bühnenmauer 44. Ein typischer Frostschaden.

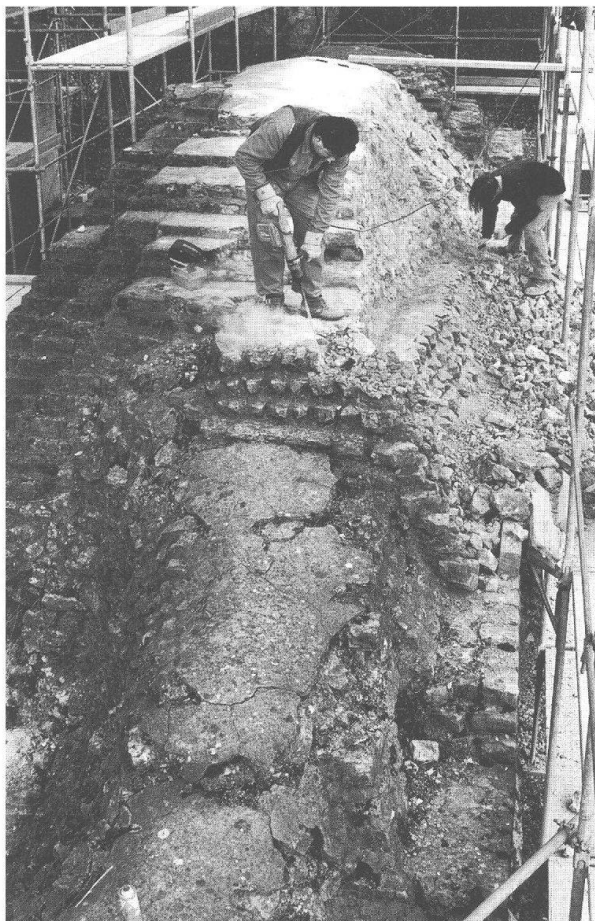
Abb. 38: Augst, Theatersanierung (Grabung 1998.55). Südaditus. Abbau der stark beschädigten modernen Übermauerungen von 1907 und 1936 auf der äusseren Bühnenmauer (MR 44).

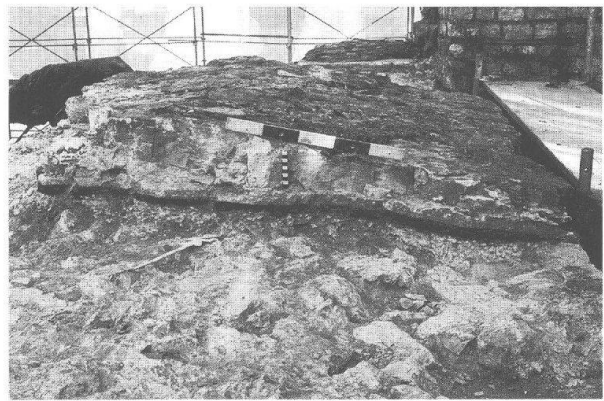
Abb. 39: Augst, Theatersanierung (Grabung 1998.55). Südaditus. Abbau der schadhaften modernen Übermauerung von 1936 auf der inneren Bühnenmauer 43. Die in der Bildmitte quer verlaufende, schwarze Linie ist eine 1936 angebrachte, jetzt unwirksam gewordene Isolationsschicht aus Asphalt gegen Regenwasser.

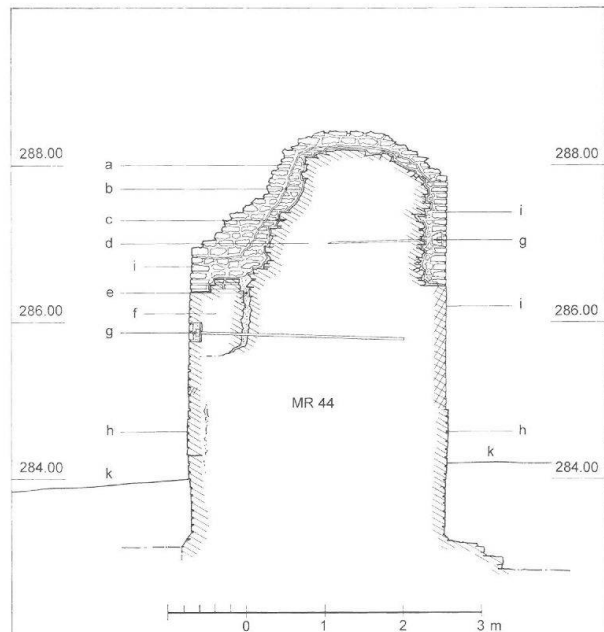
Abb. 40: Augst, Theatersanierung (Grabung 1998.55). Südaditus. Sanierung der äusseren Bühnenmauer 44. Schematischer Querschnitt mit den restauratorischen Eingriffen.

Wie bei der Behebung aller anderen Schäden an der Ruine galt es auch hier die Vor- und Nachteile der zur Verfügung stehenden Materialien und Konservierungstechniken gegeneinander abzuwägen. Bereits 1997 wurden verschiedene Vorversuche durchgeführt. Dabei zeigte sich unter anderem, dass Injektionen in den Mauerkern mit modernen Mikrozementen zwar gelingen könnten, dabei jedoch starke und vor allem irreversible Veränderungen an der antiken Originalsubstanz in Kauf genommen werden müssten. Wir wählten schliesslich einen Weg, bei dem auf grossflächige Injektionen verzichtet werden konnte: Nach der zeichnerischen und fotografischen Dokumentation des Zustandes und nach Beendigung der Sondiergrabungen zwischen den beiden Bühnenmauern wurden in einem ersten Arbeitsschritt alle stark aufge-lockerten und abgelösten modernen Zutaten entfernt (Abb. 38 und 39). Auf der Westseite der äusseren Bühnen-mauer 44 stiessen wir dabei zu unserer eher unange-nehmen Überraschung auf einen meterlangen, klaffen-den Riss zwischen einer römischen Reparatur und dem originalen Kernmauerwerk (Abb. 2 und 3). Erst jetzt konnte das endgültige Sanierungskonzept festgelegt werden (Abb. 40). Das interessante römische Reparaturstück

- a) Ruinenartig vermauerte Abdeckung
- b) Wasserdichte Isolationsschicht
- c) Erste Fixierschicht aus hydraulischem Kalkmörtel
- d) Originaler Mauerkern
- e) Rissverfüllung mit hydraulischem Kalkmörtel
- f) Römisches Reparaturstück mit Ziegelband
- g) Maueranker
- h) Sanierung der ausbauchenden Mauerschale durch Auffräsen der Zementfugen, Verkleben oder Ersetzen der zerstörten Steinquader und Neuverfugung mit diffusionsfähigem Kalkmörtel
- i) Moderne Mauerschale
- k) Erhöhung des Gehniveaus.
