**Zeitschrift:** Jahresberichte aus Augst und Kaiseraugst

**Artikel:** Das römische Theater von Augst : Sanierungs- und Forschungsarbeiten

# Das römische Theater von Augst: Sanierungs- und Forschungsarbeiten 1998

Thomas Hufschmid und Markus Horisberger

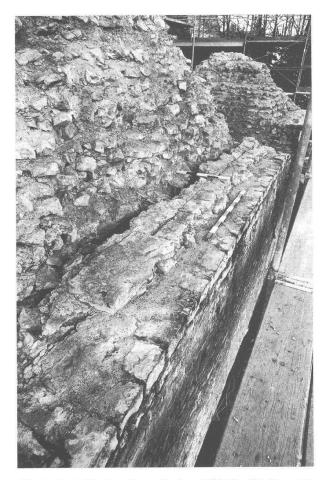
Bereichen (Abb. 2 und 3). Während für die ursprünglichen Partien von Mauer 44 ein gelblich-beiger Kalkmörtel Verwendung fand, bestand die ersetzte Mauerschale durchwegs aus einem kompakten, deutlich rot gefärbten Ziegelschrotmörtel. Auf der Höhe von 286,40 m ü. M. wies die reparierte Vormauerung Reste von einem zweilagigen Ziegelband auf, das sich ursprünglich wohl über die Breite der gesamten Flickstelle zog (Abb. 3)<sup>3</sup>.

Abb. 3: Augst, Theatersanierung (Grabung 1998.55). Südaditus, westliche Bühnenmauer (MR 44). Antik reparierte Vormauerung mit Ziegelschrotmörtel als Bindemittel und eingesetztem, zweilagigem Ziegelband. Im Zentrum der breite Spalt mit dem dahinterliegenden älteren Kernmauerwerk.

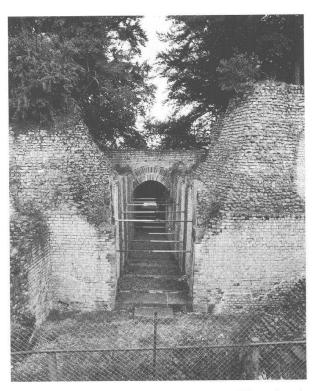
Abb. 24: Augst, Theatersanierung (Grabung 1996.55). Blick von Osten in das Südostvomitorium. Im Vordergrund die um 1939/40 ergänzten, 1992 aus Sicherheitsgründen abgespriessten Wangenmauern. Im Hintergrund die ebenfalls um 1939/40 rekonstruierte Überwölbung aus Stahlbeton und Sandsteinquadern.

Heute, rund 60 Jahre später, ergibt sich folgendes Bild: Die originalen Mauernschalen unter den Rekonstruktionen bauchen aus und beginnen abzuplatzen. Diese Schäden werden einerseits durch das Gewicht der modernen Zutaten, andererseits durch anhaltende Durchfeuchtung mit Frostsprengung im Winter verursacht. Die Betontonne ist undicht, an einzelnen Stellen sind Risse und rostende Armierungseisen zu sehen. An den Maueroberflächen kristallisieren Salze aus und führen zu langsamer Zermürbung der Steinoberflächen (Abb. 26).

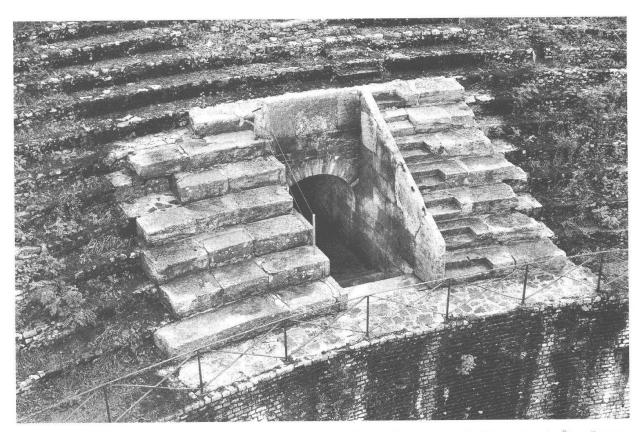
Abb. 25: Augst, Theatersanierung (Grabung 1998.55). Mündung des Südostvomitoriums in den Sitzstufenbereich. Rekonstruktion der Überwölbung von 1939/40 in Stahlbeton und mit sekundär verwendeten antiken Sandsteinquadern (Blick von Westen aus dem Krankorb).

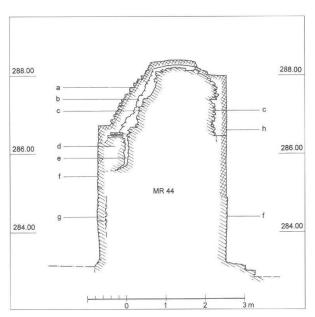
Die beiden Bühnenmauern 44 und 43 befanden sich in einem Zustand des beschleunigten Zerfalls. Seit Jahren drang Regenwasser durch die abgelösten und stark zerklüfteten modernen Mauerabdeckungen in die Mauern ein. Als Folge davon wurde der weiche Kalkmörtel im Mauerkern aufgeweicht und ausgewaschen. Antike wie moderne Mauerschalen hatten begonnen, sich vom Kernmauerwerk abzulösen. In Rissen und Klüften siedelten sich immer mehr Pflanzen an (Abb. 34–37).

Abb. 33: Augst, Theatersanierung (Grabung 1998.55). Schäden an der äusseren Bühnenmauer 44. Schematischer Querschnitt.

- a) Jüngere moderne Mauerabdeckung von 1936
- b) Ältere moderne Mauerabdeckung von 1910
- c) Originales Kernmauerwerk
- d) Römisches Reparaturstück mit Ziegelband
- e) Offener Riss zwischen originalem Kernmauerwerk und römischer Reparatur
- f) Originale Mauerschale
- g) Ausbauchungen
- h) Moderne Mauerschale.

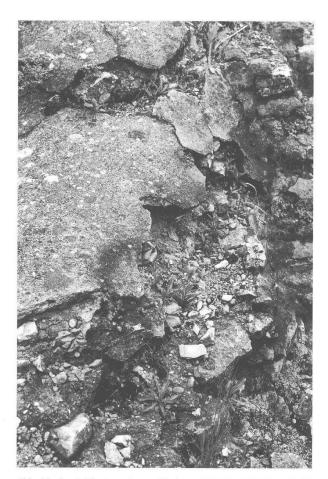
Abb. 36: Augst, Theatersanierung (Grabung 1994.55). Südaditus. Starke Frostschäden an der äusseren Bühnenmauer 44. Detail der Mauerkrone mit aufgebrochener und abgelöster Zementabdeckung von ca. 1907.

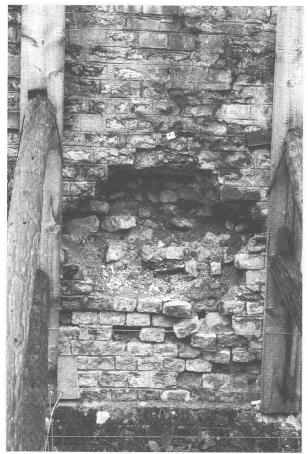
Abb. 37: Augst, Theatersanierung (Grabung 1994.55). Südaditus. Ausbruch in der westlichen Mauerschale (Erstrestaurierung 1907) der äusseren Bühnenmauer 44. Ein typischer Frostschaden.

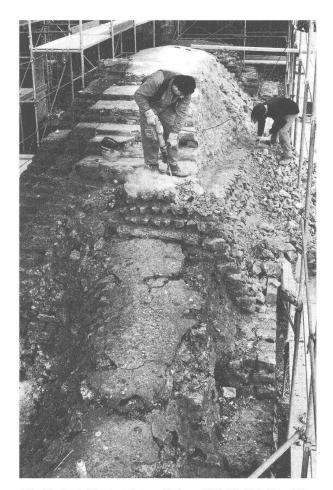
Abb. 38: Augst, Theatersanierung (Grabung 1998.55). Südaditus. Abbau der stark beschädigten modernen Übermauerungen von 1907 und 1936 auf der äusseren Bühnenmauer (MR 44).

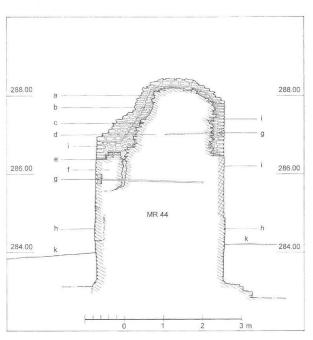
Abb. 40: Augst, Theatersanierung (Grabung 1998.55). Südaditus. Sanierung der äusseren Bühnenmauer 44. Schematischer Querschnitt mit den restauratorischen Eingriffen.

- a) Ruinenartig vermauerte Abdeckung
- b) Wasserdichte Isolationsschicht
- c) Erste Fixierschicht aus hydraulischem Kalkmörtel
- d) Originaler Mauerkern
- e) Rissverfüllung mit hydraulischem Kalkmörtel
- f) Römisches Reparaturstück mit Ziegelband
- g) Maueranker
- Sanierung der ausbauchenden Mauerschale durch Auffräsen der Zementfugen, Verkleben oder Ersetzen der zerstörten Steinquader und Neuverfugung mit diffusionsfähigem Kalkmörtel
- i) Moderne Mauerschale
- k) Erhöhung des Gehniveaus.

wurde nach Verfüllung des Risses mit hydraulischem Kalkmörtel wieder mit dem Mauerkern verankert. Sehr zeitaufwendig gestaltete sich die Konservierung der originalen Mauerschale direkt unter dem Reparaturstück. Für den Restaurator stellte sich hier die Aufgabe, das frostgeschädigte Mauerhaupt als Ganzes in seiner jetzigen Form zu erhalten. Dabei gestaltete sich vor allem das Ausfräsen
