Artikel: Poröser Sandstein in Kappel

Kappel am Albis. Ehemalige Klosterkirche.
Basis des nordwestlichen Vierungspfeilers vor der Restaurierung

PORÖSER SANDSTEIN IN KAPPEL

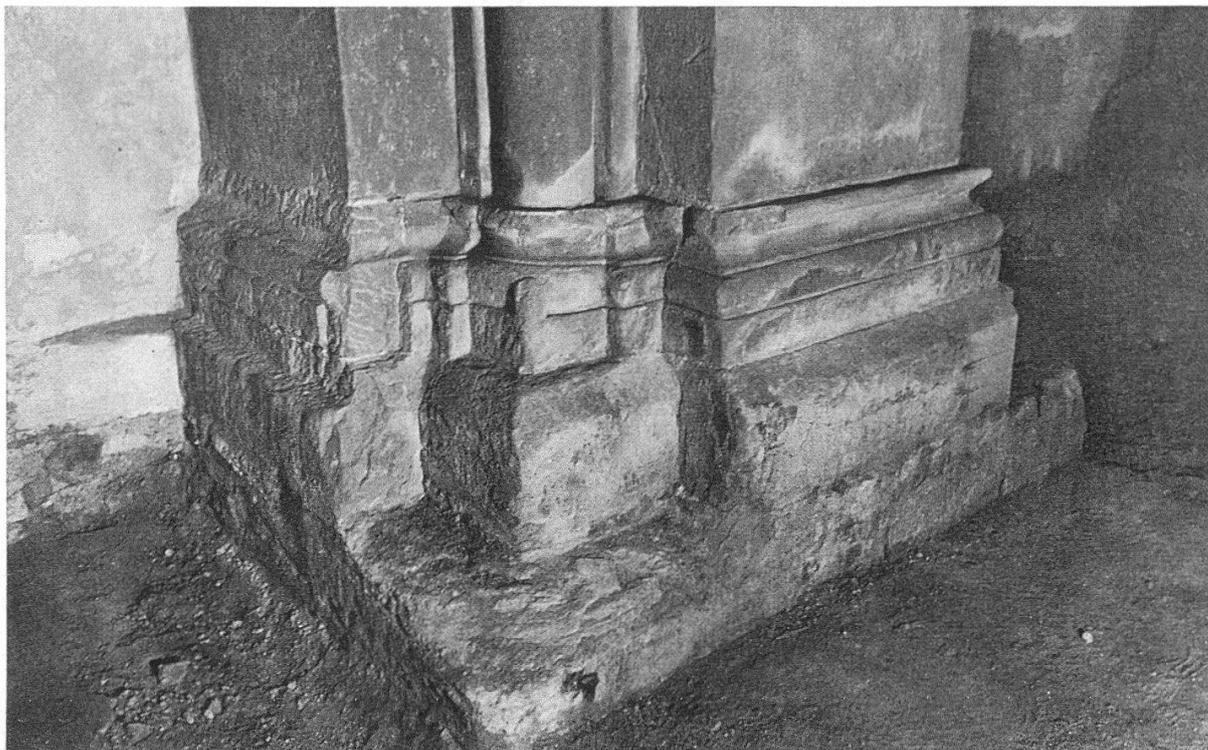
Zürich Mit dem Kredit von 350 000 Franken, den der Zürcher Kantonsrat am 21. November 1955 für Restaurierungsarbeiten in der Klosterkirche Kappel ZH bewilligte, die in den Jahren 1956/58 durchgeführt wurden, konnte als erste Maßnahme im Jahre 1956 der weiteren Zerstörung des Mauerwerkes durch aufsteigende Feuchtigkeit Einhalt geboten werden. Hausteine und Mauern bestehen aus stark hygroskopischem Molasse-Sandstein, der nach der Überlieferung im Buchsack bei Hausen a. A. gebrochen worden sein soll (Dr. H. Fietz, Kunstdenkmäler des Kantons Zürich Landschaft, Bd. I, S. 48). Dieses Material hat eine sehr schöne gelbgraue bis gelbgrüne Farbe, ist aber verhältnismäßig weich, da es die oberste Gesteinsschicht im Gebiet des Albis bildet. Diese ihm eigene Porosität hat im Laufe der Jahrhunderte bewirkt, daß die untersten Architekturteile stark verwitterten, und zwar nicht nur am Äußern, wo Regen und Schnee mithelfen, sondern auch im Innern der Kirche (Abb. oben). Insbesondere haben die Pfeiler der südlichen Arkade und die Nordseite der nördlichen Pfeiler am stärksten gelitten. Denn diese Teile werden auch im Hochsommer nie von Sonnenstrahlen getroffen, die wenigstens in der warmen Jahreszeit ein Austrocknen der Steine bewirken könnten. Im Winter sinkt die Temperatur im Kirchenraum je nach Witterung unter 0° , so daß das ständig feuchte Material gefriert und mit der Zeit abbröckelt.

Um diesen Prozeß für die Zukunft zu unterbinden, entschloß man sich, zwischen den Fundamenten und dem aufgehenden Mauerwerk eine wasserdichte Isolierung einzubauen. Sie besteht aus einer 0,5 mm starken Bleifolie, die beidseitig mit Bitumenpappe

Nr. 18 beklebt ist. In kurzen Abschnitten von höchstens einem Meter Breite brach man in verschiedenen Etappen das Mauerwerk mit Spitzeisen und Handfäustel oder mit einem Schlaghammer auf die notwendige Höhe heraus und schuf mit Beton eine horizontale, glatte Fläche als Auflager für das Isoliermaterial. Auf die Verwendung von Preßluft-hämmern für das Herausspitzen wurde verzichtet, da man befürchtete, zu intensive Erschütterungen könnten zu Rißbildungen führen. Die einzelnen Abschnitte der Bleifolien überlappen sich, so daß nun am ganzen Bauwerk eine durchgehende Isolierschicht gegen aufsteigende Feuchtigkeit vorhanden ist. Die Ausmauerung der Hohlräume über der Isolierschicht erfolgte mit Kalksand-Vollsteinen. Um Setzungen möglichst auszuschließen, sind zwischen die Kalksandsteinschichten zwei 3 mm dicke und etwa 20 cm tiefe Stahlplatten eingemauert. Zwischen diese sind nach Erhärten des Mörtels Stahlkeile eingetrieben worden.

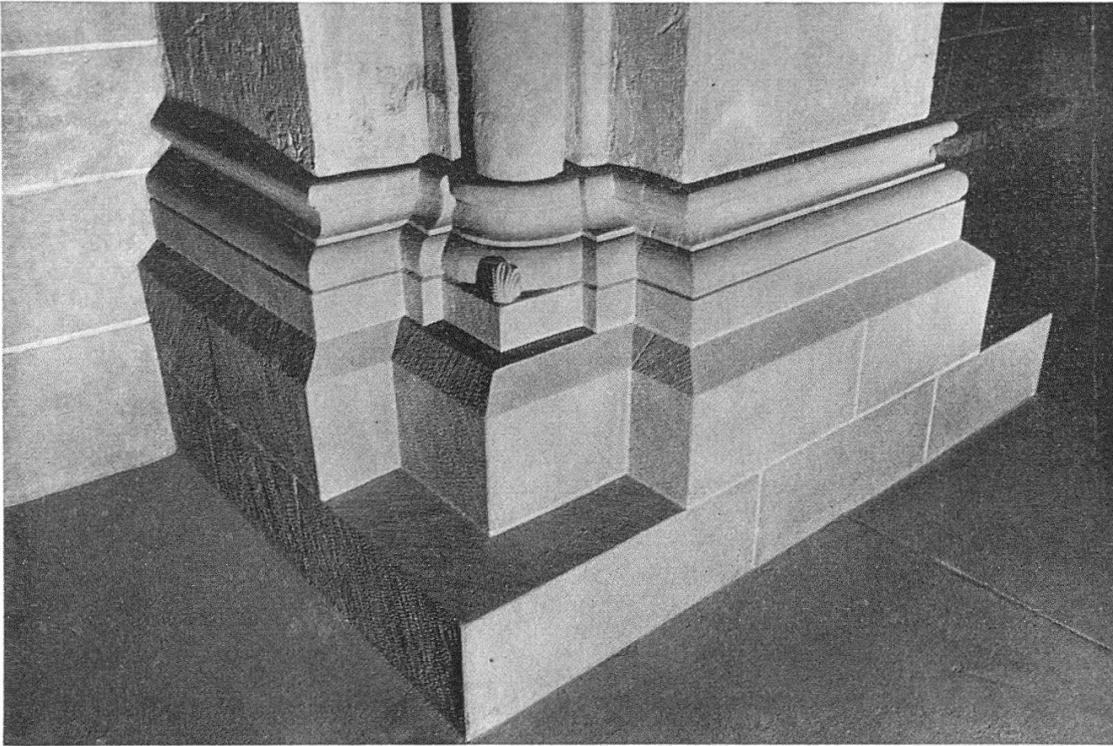
Kappel am Albis. Ehemalige Klosterkirche. Dieselbe Basis nach der Restaurierung

Seit der Ausführung dieser Arbeiten sind die durchnäßten Steine schon merklich heller geworden. Doch geht der Austrocknungsprozeß bei den dicken Pfeilern sehr langsam vor sich (Abb. oben).
