Autor(en): **de Quervain, F.**

Band (Jahr): **18 (1967)**

GRUNDFEUCHTESCHÄDEN AN ALTEN GRABPLATTEN AM BEISPIEL DES SCALÄRASTEINS

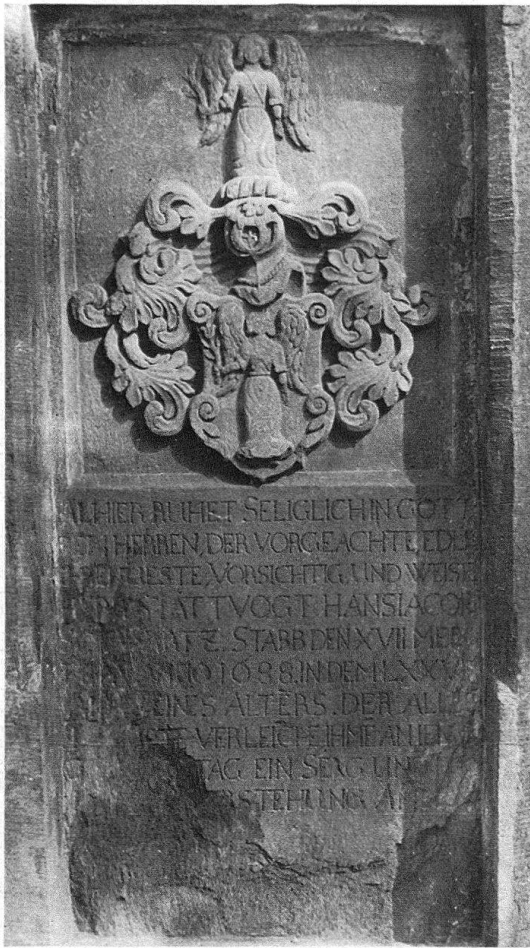
Links: Grabtafel Nr. 48 (vom Eingang gezählt) aus Scalärastein im Scalettafriedhof in Chur, datiert 1688. Aufnahme 1936, bereits erhebliche Schäden zeigend. Die Einfassung im Grundfeuchtebereich ist in Zementmörtel erneuert. Rechts: Aufnahme der gleichen Tafel im Herbst 1966. Große Ausdehnung der Zerstörung, auch oben. Die Einfassung in Mörtel ergab keinen Schutz

unleserlich), demonstrieren uns eindrücklich den ungünstigen Einfluß der Untergrundes der Örtlichkeit, verstärkt durch die Lage des Friedhofes in der schwefelsäurereichen Stadtluft. Dazu kommt die besonders bei dieser geschieferten Gesteinsart ganz ungünstige Stellung des Steines «auf dem Spalt», was bei vertikalen Platten natürlich unvermeidlich war. Der Verfasser nahm vor etwa 30 Jahren verschiedene dieser Platten mit noch relativ geringen Schäden im untern Bereich auf, und dann wieder im vergangenen Herbst. Die Abbildungen 1 bis 4 geben zwei Beispiele, die kaum eines Kommentars bedürfen.
