**Artikel:** Grundfeuchteschäden an alten Grabplatten am Beispiel des Scalärasteins

**Autor:** de Quervain, F.

## GRUNDFEUCHTESCHÄDEN AN ALTEN GRABPLATTEN AM BEISPIEL DES SCALÄRASTEINS

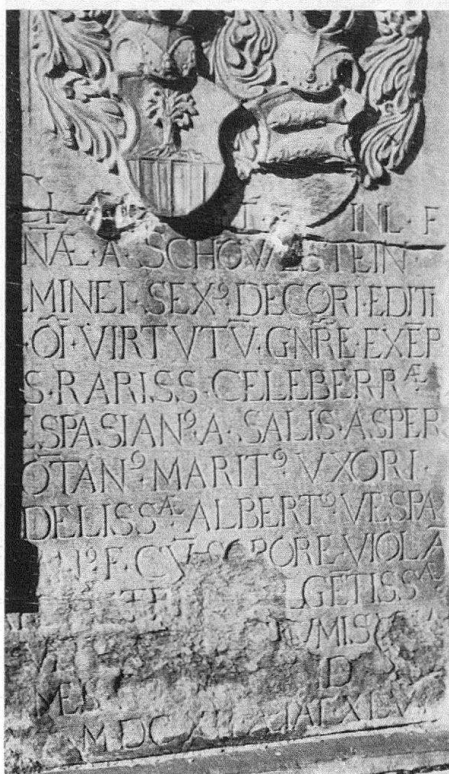
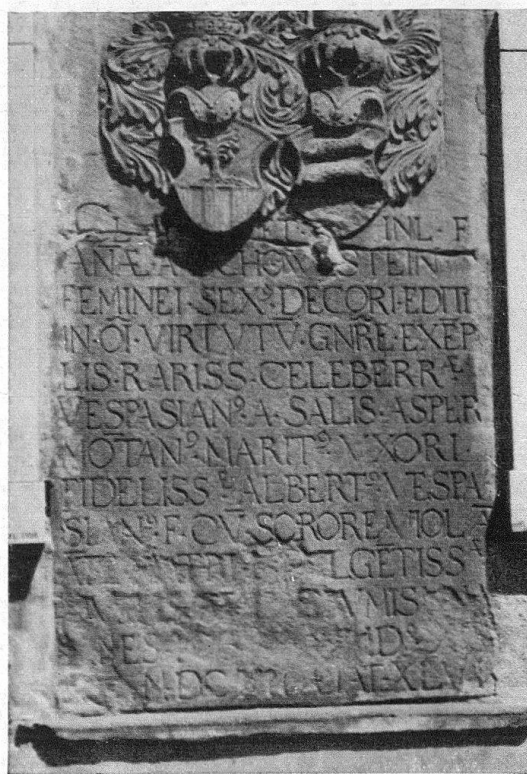
Wir kennen zum Glück auch Platten, bei denen trotz ihrer Lage an der Witterung und im Grundfeuchtebereich die sichtbare Verwitterung sehr langsam verläuft. Ein solches Beispiel bietet das die Jahreszahl 1612 tragende Epitaph mit den Wappen Salis und Schauenstein an der Mauer der Kirche von Jenins. Der Zustand vor mindestens 30 Jahren ist festgehalten in der Abbildung 10 in Band II der «Kunstdenkmäler des Kantons Graubünden» (erschienen 1937). Die Grundfeuchteschäden entsprechen etwa denen der Abbildung 1 dieses Artikels. Die Abbildung 6 zeigt den heutigen Zustand. Auf den ersten Blick sieht man zwischen diesen beiden Darstellungen überhaupt keinen Unterschied; die neue, in plastischerer Beleuchtung aufgenommene Photo erscheint sogar eher frischer. Bei genauerem Studium kann man indessen eine geringfügige Zunahme der Schäden feststellen. Zweifellos sind die Grundfeuchteumstände hier viel günstiger als im Scalettafriedhof, schon durch die Hanglage, wozu noch der ländliche Standort tritt.

Epitaph Salis-Schauenstein an der Kirche Jenins aus einem Kalkschiefer, entsprechend Scalärastein, datiert 1612. Heutiger Zustand, gegenüber dem vor etwa 30 Jahren fast unverändert (siehe Text). Die Beschädigungen des rechten Wappens und der horizontale Riß oben beruhen nicht auf Grundfeuchtwirkung, sondern auf einer alten Beschädigung der Platte (schon vorhanden in der zitierten Abbildung in den Kdm.)
