**Artikel:** Hausteinrahmen des Sakramentshäuschens aus der "Oberen Kirche" in Zurzach

## HAUSTEINRAHMEN DES SAKRAMENTSHÄUSCHENS AUS DER «OBEREN KIRCHE» IN ZURZACH

#### ARBEITSBERICHT

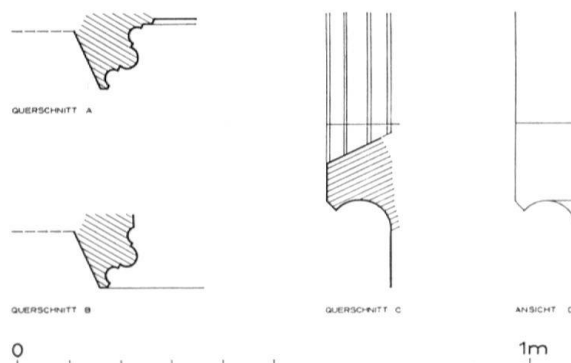
Zurzach, Obere Kirche. Rahmen des Sakramentshäuschens, Profilschnitte
