Steinkonservierung am Zürcher Rathaus

STEINKONSERVIERUNG AM ZÜRCHER RATHAUS

von Andreas Arnold/Brigitt Sigel/Hugo Spirig

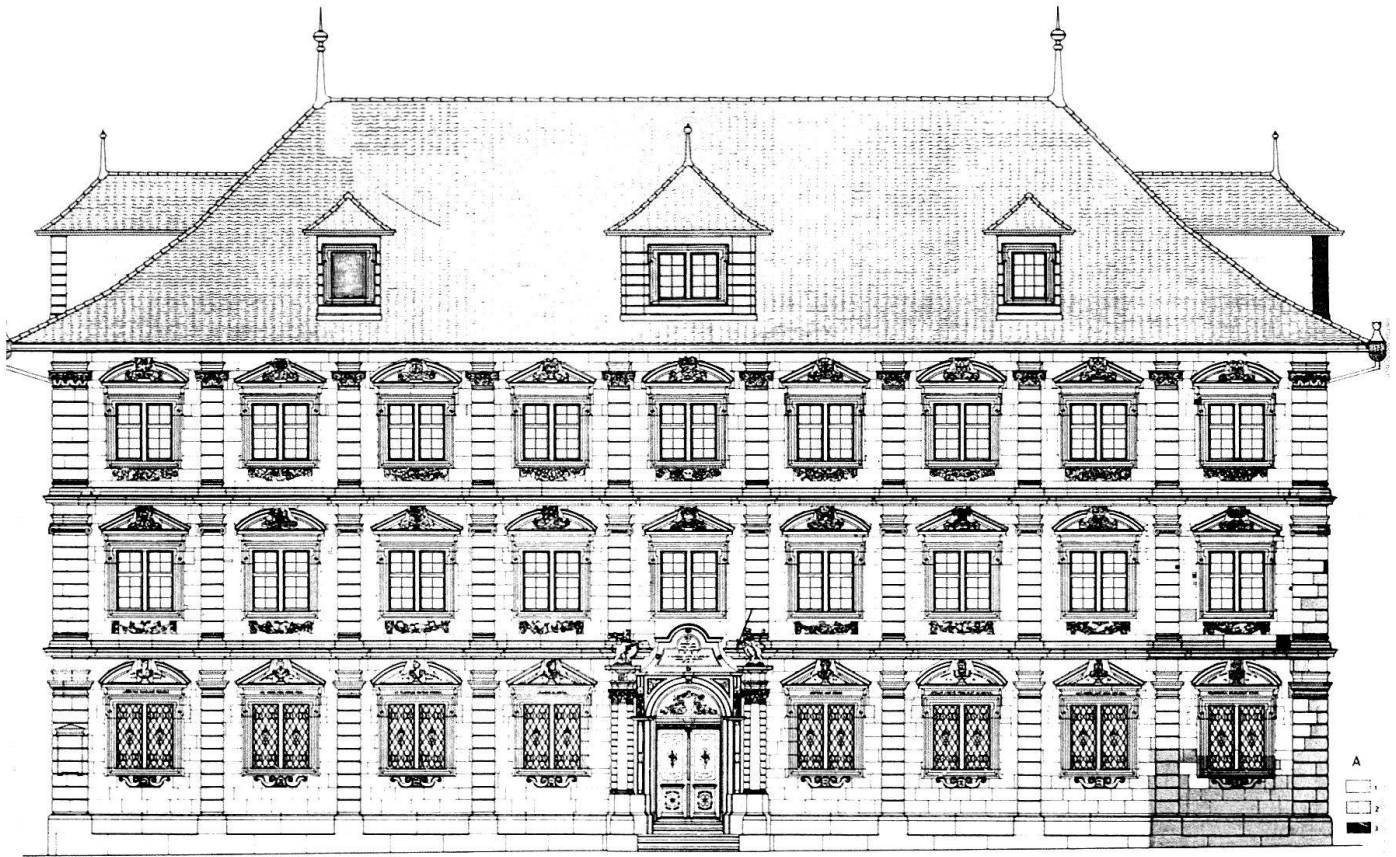
Zürich. Rathaus. Aufnahme der Steinarten: 1 = Plattensandstein (Bäch); 2 = granitischer Sandstein (Bollingen); 3 = Kunststein

Inventar der Steinarten: Stein für Stein wurde nach seiner Art bestimmt und in den Fassadenplänen eingetragen.

Graugrünlicher Plattensandstein von Bäch am Zürichsee, im folgenden auch Bächer Stein genannt, diente den Erbauern des 17. Jahrhunderts als Baumaterial. Granitischer Sandstein vom oberen Zürichsee, im folgenden auch Bollinger Stein genannt, wurde bei früheren Restaurierungen als Ersatzstein verwendet. In frischem Zustand ist er grau; mit der Zeit nimmt er eine bräunlichrote Verwitterungsfarbe an. Aus Muschelkalk unbekannter Herkunft besteht die oberste Bank des Sockels an der Westfassade. An den Gauen und zahlreichen Flickstellen der Fassaden findet sich Kunststein. Das Portal schliesslich wurde aus poliertem Malmkalk der Kalkalpen, der einem Findlingsblock bei Richterswil entstammt, errichtet.

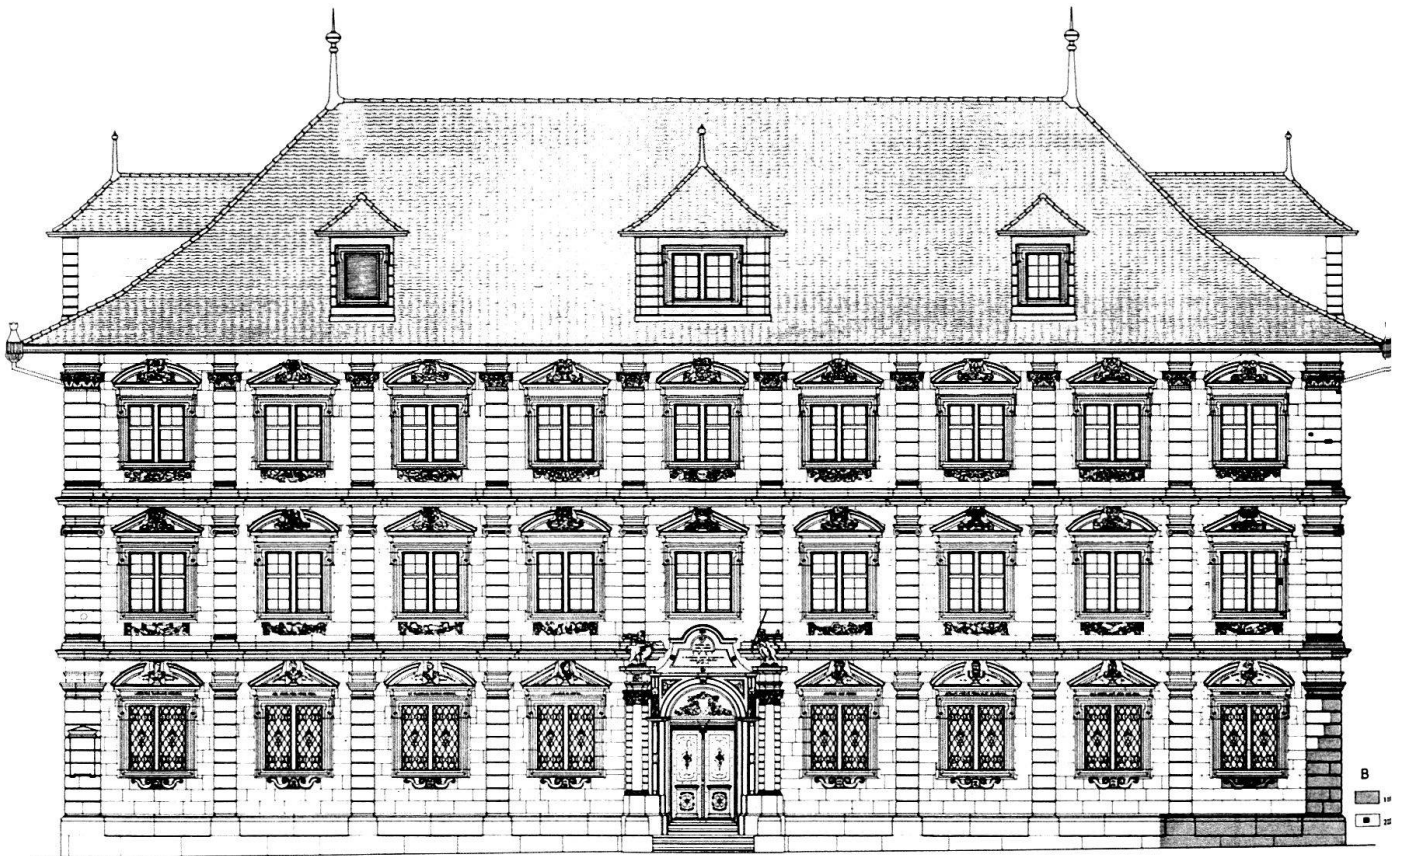
Ersatz bei der Restaurierung von 1974–1976: 1 = Ersatz mit Plattensandstein von Rorschach; 2 = Aufmodellierung mit Kunststeinmörtel

Ersatzsteine: Der ursprünglich monochrom gedachte, graugrünliche Farbton der in Bächer Sandstein errichteten Fassaden wurde durch die Ersatzwerkstücke der Restaurierungen aus bräunlich anwitterndem Bollinger Stein empfindlich gestört. Als sich auf Grund des Steininventars nachweisen liess, dass der Anteil der originalen Bächer Steine aber noch bei weitem überwog, lag vom denkmalpflegerischen Gesichtspunkt der Entschluss nahe, einen Ersatzstein zu suchen, der dem Bächer in Farbe und Farbverhalten möglichst nahe kam. Diese Anforderungen erfüllte der Plattensandstein von Kreien bei Buechen (Rorschach-Staad), der als einziger auch die notwendigen Ausmasse und die von den Steinmetzen geforderte Bearbeitbarkeit aufwies.

Ergänzungen: Teilweise zerstörte Werkstücke können ergänzt werden durch Vierungen oder durch Aufmodellieren mit geeigneten Mörteln auf zurückgespitztem oder vorgefestigtem Grund. Bei Vierungen ist darauf zu achten, dass das Fugenbild so wenig wie möglich gestört wird. Aufmodellierungen auf zurückgespitzter Unterlage eignen sich besonders zur Ergänzung von Fehlstellen an einfachen Quadern und Profilen, während bei ornamentierten Werkstücken mit kleineren Schäden auf die mit Kieselsäureester gefestigte Unterlage aufmodelliert wird.

Schwierig ist die Wahl des geeigneten Mörtels für die Aufmodellierungen. Er muss dem jeweiligen Werkstück in Farbe und Oberflächenstruktur nahekommen, leicht verarbeitbar sein und gut auf der Grundlage haften, ohne deren Wasserhaushalt zu stark zu verändern. Auf Grund vieler Versuche – unter anderem auch mit Fertigprodukten – wurde in Zusammenarbeit mit der EMPA ein Mörtel entwickelt aus Grubenkalk und wenig Grauzement als Bindemittel, Trass als Zusatzstoff und Grubensand und farbigem Brechsand als Zuschlagstoffen.

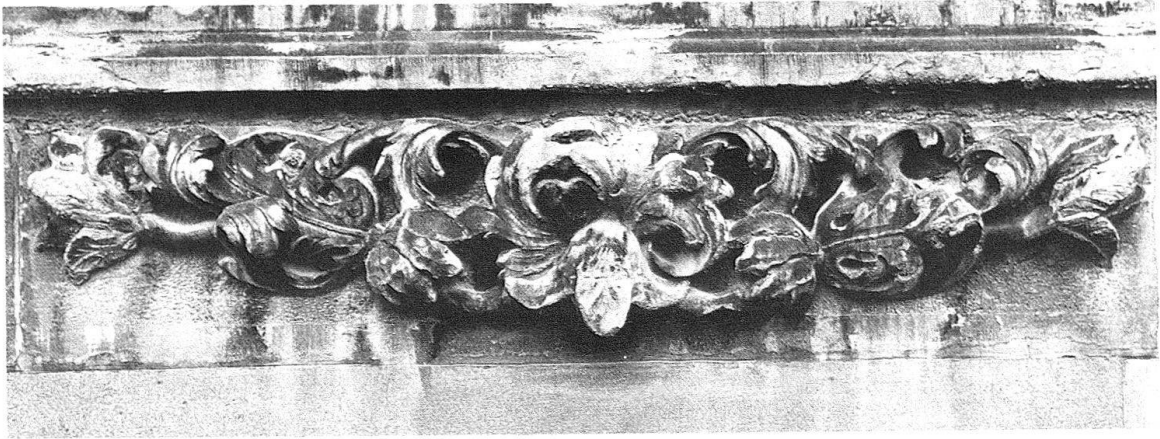
Zürich. Rathaus. Fensterbankornament im 2. Obergeschoss der N-Seite. Vor der Restaurierung von 1912/13

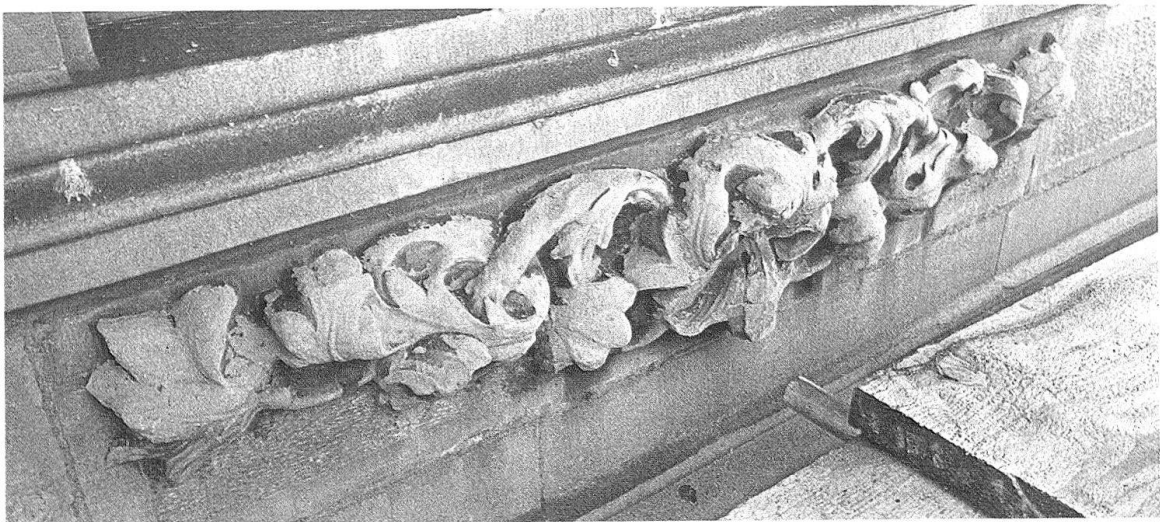
Anlässlich der Innenrestaurierung von 1937/38 mussten erneut verwitterte Werkstücke ersetzt werden. Neben Fenstergewänden handelte es sich um drei Fensterbankornamente der Ostfassade. Wiederum wurden die Fassaden gereinigt. Mit der Begründung, «dass die Profile nicht geschwächt werden und die Oberflächenstruktur keine nachteiligen Veränderungen erfährt», wurde die Schmutzkruste diesmal nicht abgearbeitet, sondern mit einem Dampfstrahlgebläse aufgeweicht, dann abgebürstet und der Stein schliesslich nachgespült.

Vor der Restaurierung von 1937/38

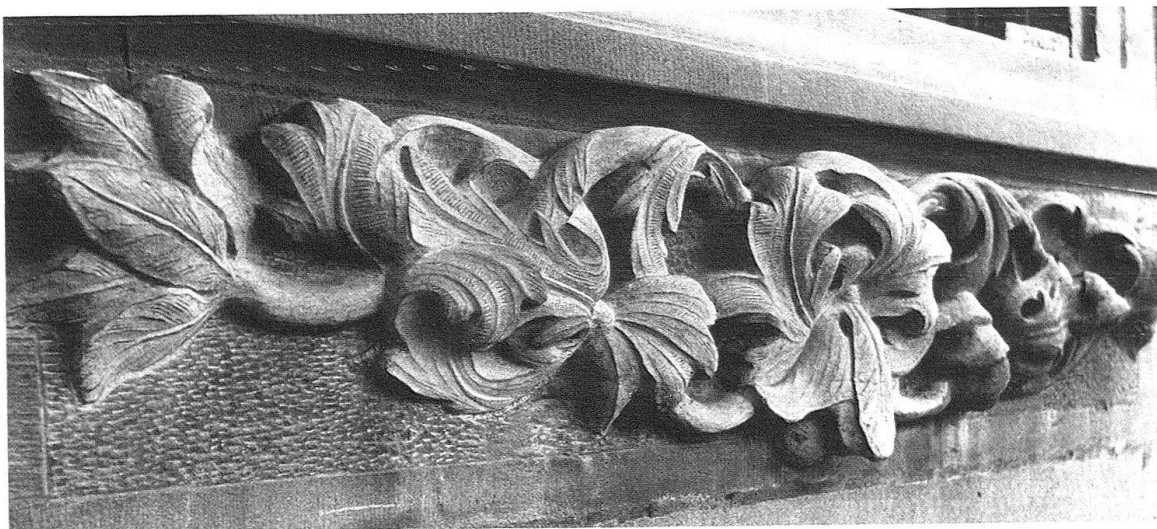
Nach der Restaurierung von 1937/38

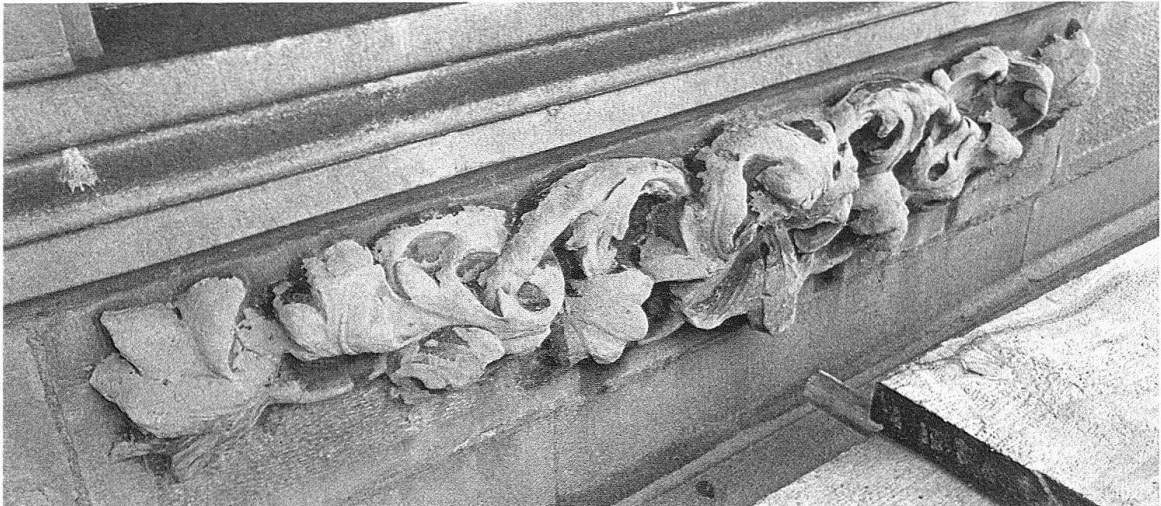
Vor der Restaurierung von 1974–1976

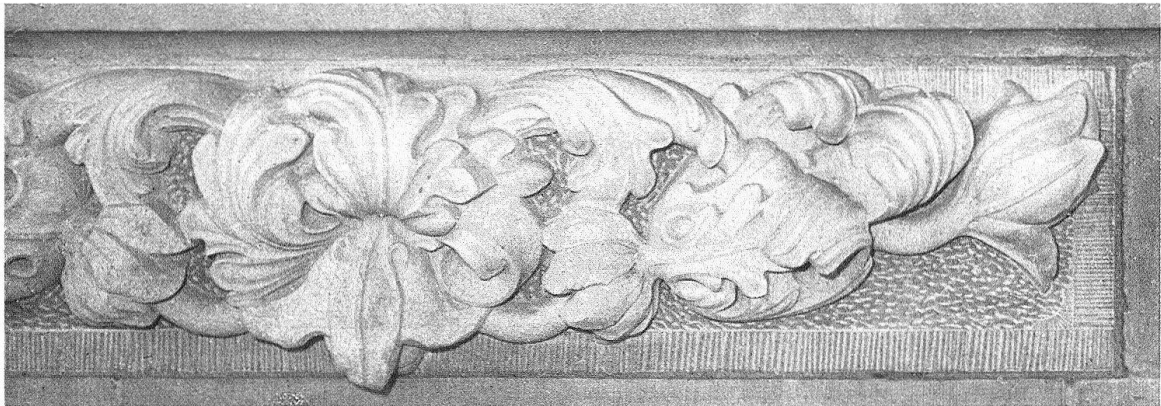
Nach der Restaurierung von 1974–1976

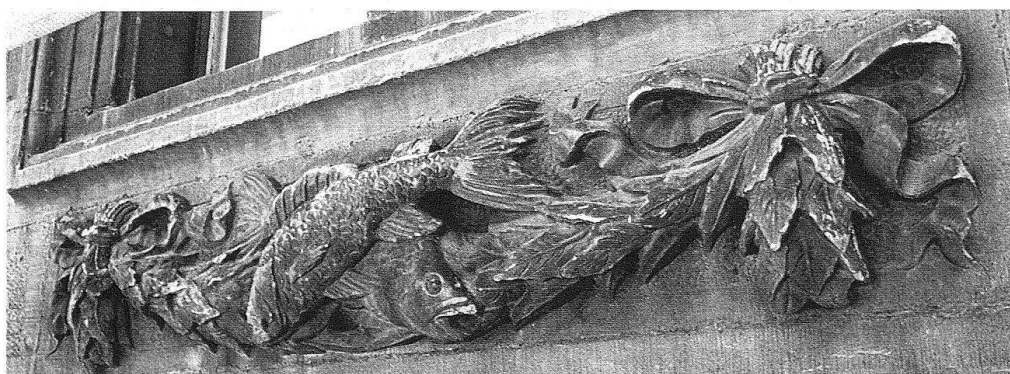
Zürich, Rathaus. Fischornament. Zustand 1974 vor der Versetzung ins Innere des Hauses
