Zeitschrift: Mariastein : Monatsblätter zur Vertiefung der Beziehungen zwischen Pilgern und Heiligtum

Anhang: Die Restaurierungsarbeiten im Konventstock zu Mariastein

Die Restaurierungsarbeiten im Konventstock zu Mariastein

Josef Fischer, Restaurator, Bern

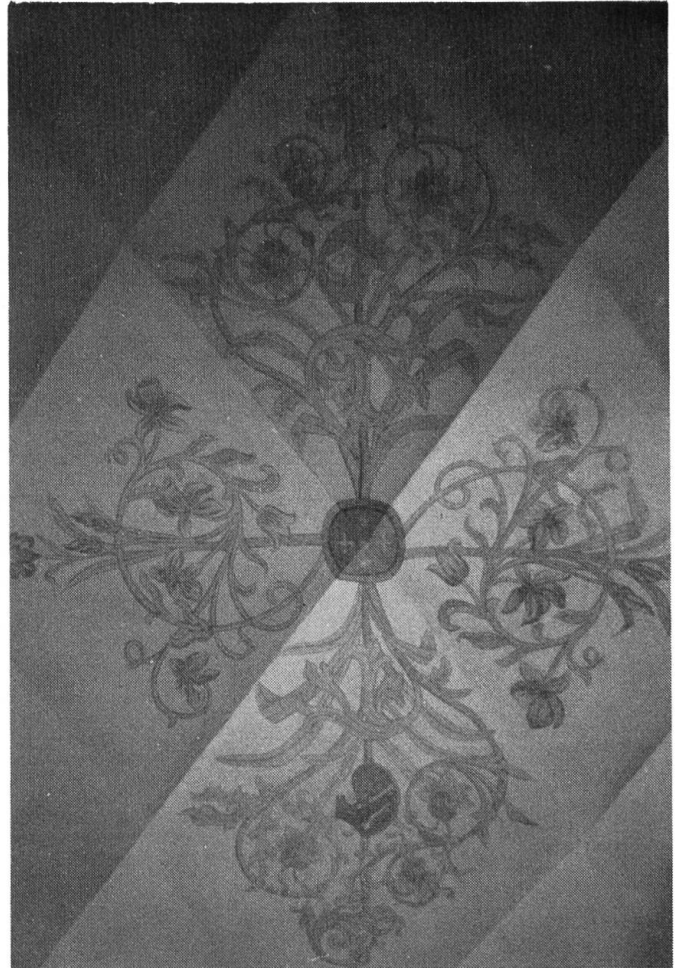
Sakristei, Rautengewölbe. Reicher gehaltenes Ornament mit den Wappen von Beinwil (Knochen) und Mariastein (sitzende Madonna).

Auch die vorhandenen Wappen der Äbte von Mariastein konnte man retuschieren und die an der Südwand verdorbenen neu ergänzen. Da der Anstrich der Rautengewölbe in schlechtem Zustand war, blieb nichts anderes übrig, als sie lasierend mit Dispersionsfarbe auszufassen.

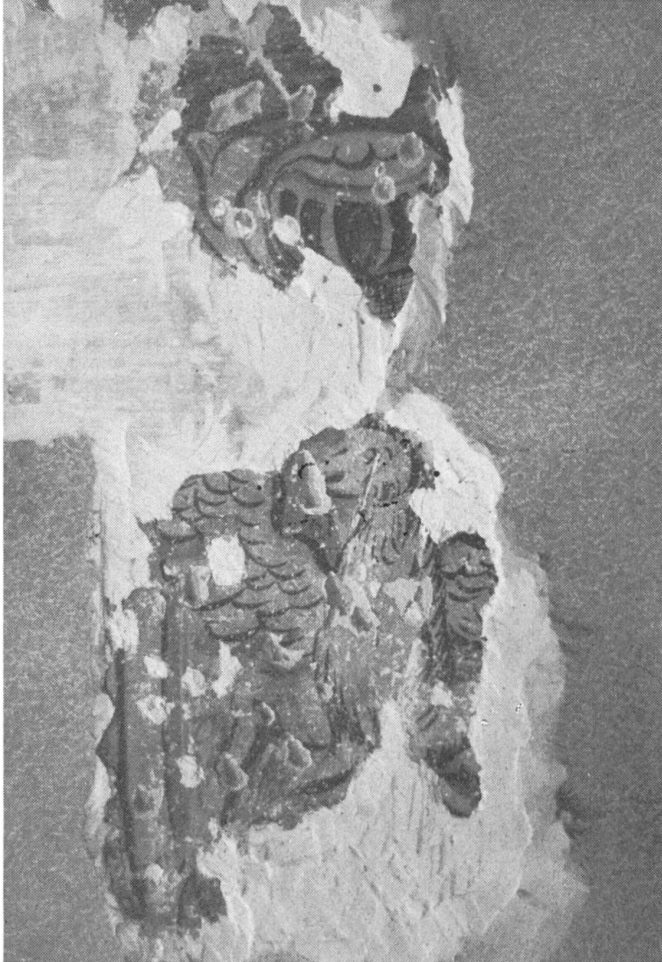
Kapitelsaal. Sondierung an der Südwand. Unter den verschiedenen Schichten kommt das Wappen eines der Klostergründer zum Vorschein (Schild und Helm).

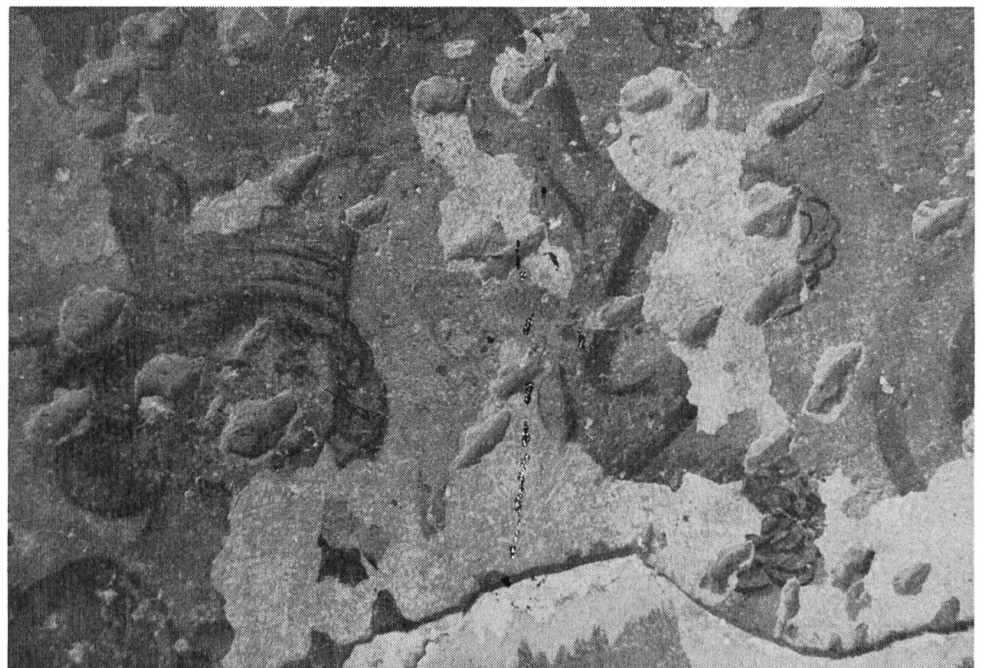
Fehlstellen in der Malerei.
Es handelt sich hier um die Helm-
zier über dem Wappen der Thier-
steiner.

Die durch Fehlstellen in den Malschichten entstandenen Niveauunterschiede wurden als solche belassen, weiss (Kalk) vorgelegt und in die Umgebung einretuschiert. Zu den Retuschen dienten Pigmente aus der Palette mit einer schwach konzentrierten Bindemittelmischung aus Acrylharzdispersion und Zelluloseleim.
