Zeitschrift: Mariastein : Monatsblätter zur Vertiefung der Beziehungen zwischen Pilgern und Heiligtum
Herausgeber: Benediktiner von Mariastein
Band: 58 (1981)
Heft: 4

Artikel: Der Kapitelsaal
Autor: Häusel, Bruno
DOI: <https://doi.org/10.5169/seals-1030868>

Der Kapitelsaal

Bruno Häusel, Restaurator, Rheinfelden

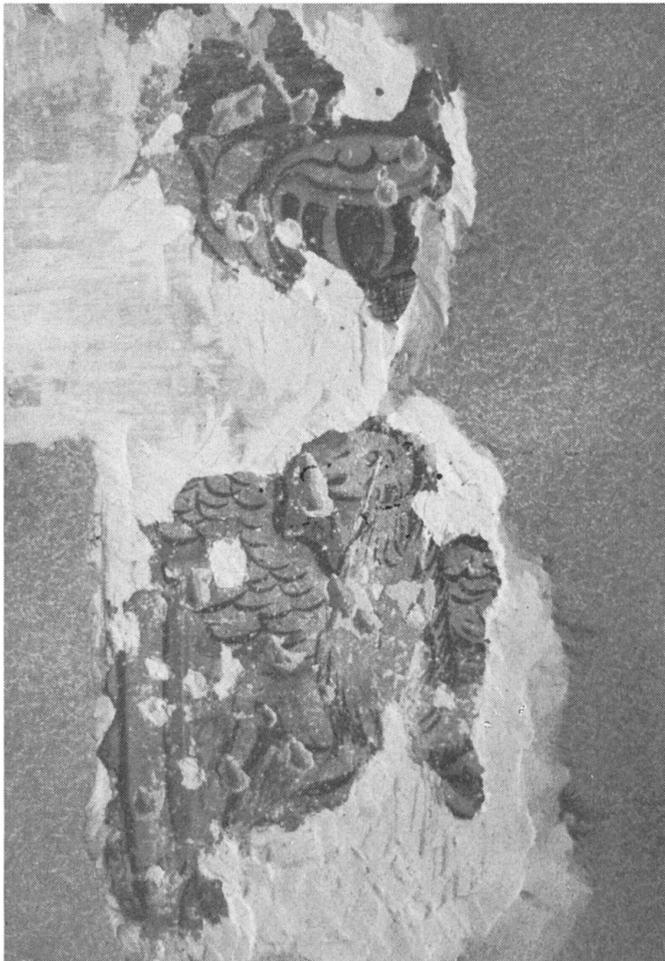
Kapitelsaal. Sondierung an der Südwand. Unter den verschiedenen Schichten kommt das Wappen eines der Klostergründer zum Vorschein (Schild und Helm).

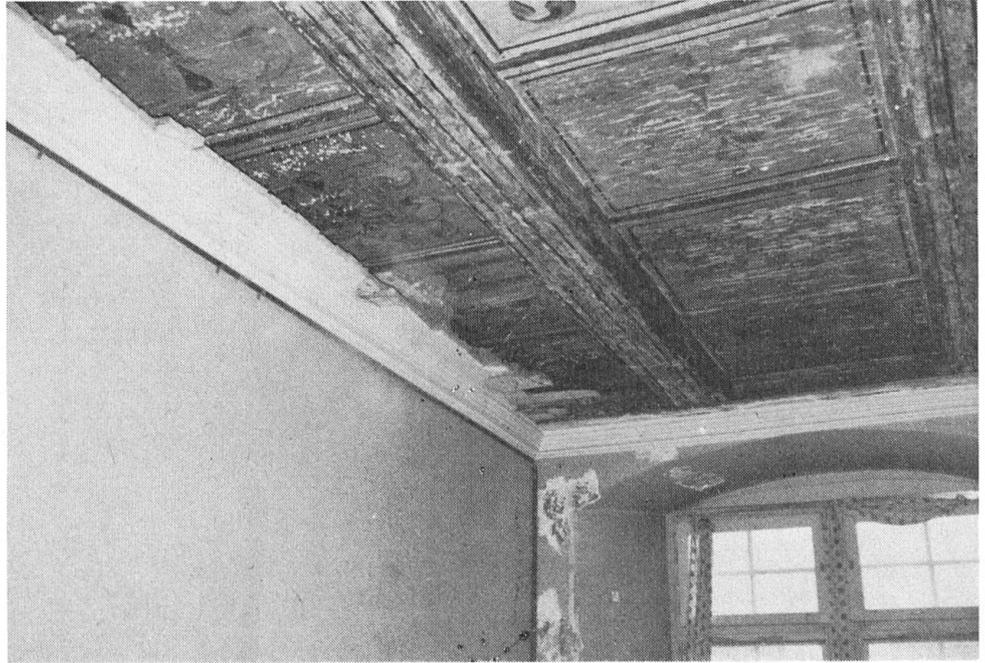
Die Oberfläche ist stark verrusst und durch Fliegen- und Spinnexkremeente partiell extrem verunziert worden.

Kapitelsaal. Nach Entfernen der Gipsdecke zeigte sich eine bemalte Holzdecke.

Die Malschicht wurde, nach dem Ausbau der Tafeln, mitsamt den Verschmutzungen mit Acrylharz getränkt. Die aufstehende Malschicht wurde mit leichtem Druck und Wärme zurückfixiert. Nach guter Durchtrocknung konnten die Schmutzschichten, bis zu einem bestimmten Grad auch die Exkremente, mit Aceton abgenommen werden. Für die farblichen Einstimmungen und Retuschen wurden Lascaux-Acryldispersionsfarben verwendet. Eingestimmt wurden die Hintergründe und die abgegangenen Krapplack-Ornamente, retuschiert wurden die übrigen Ornamente. Die Anobienbehandlung der rohen Holzteile erfolgte mit Conservol-Insektizid.

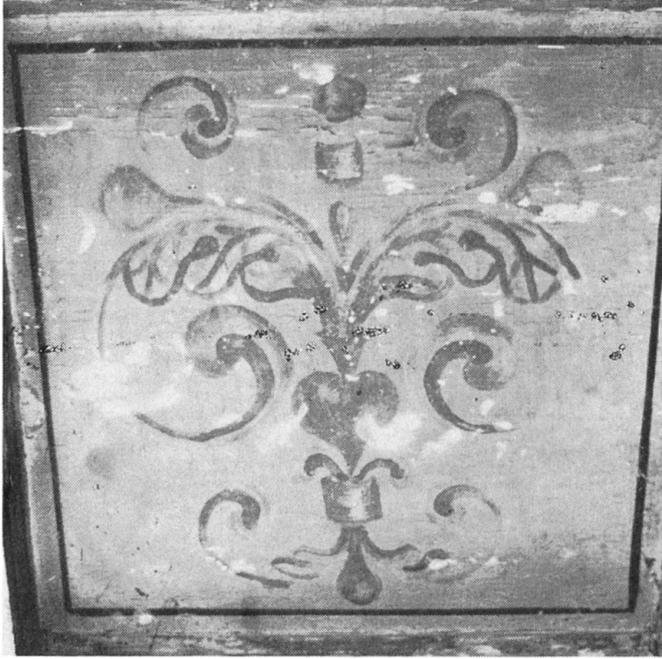
Kapitelsaal. Bemalte Holztafel mit Gipsspritzern und Fehlstellen in der Malerei.

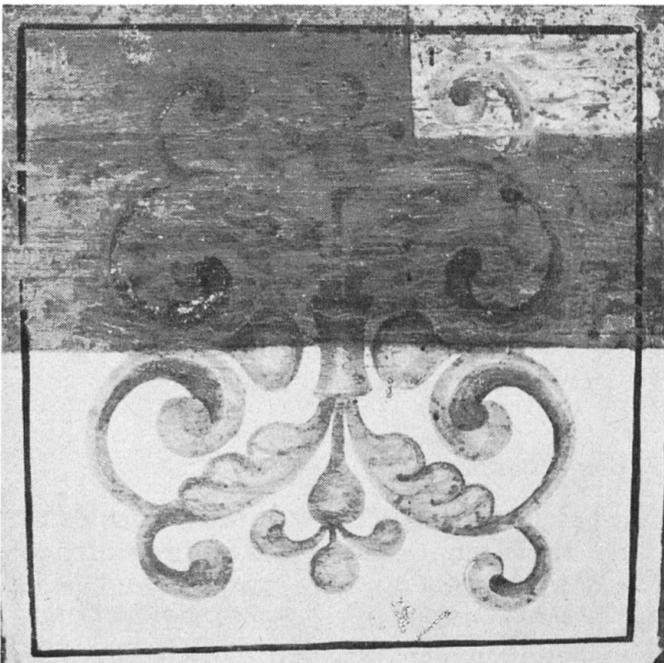
Kapitelsaal. Bemalte Holztafel, Muster. Die obere Hälfte zeigt den Zustand, in dem die Tafel gefunden wurde. Das «Fenster» in der rechten Ecke ist bereits vom grössten Schmutz befreit. Die untere Hälfte ist bereits gereinigt, ausgefasst und retuschiert.

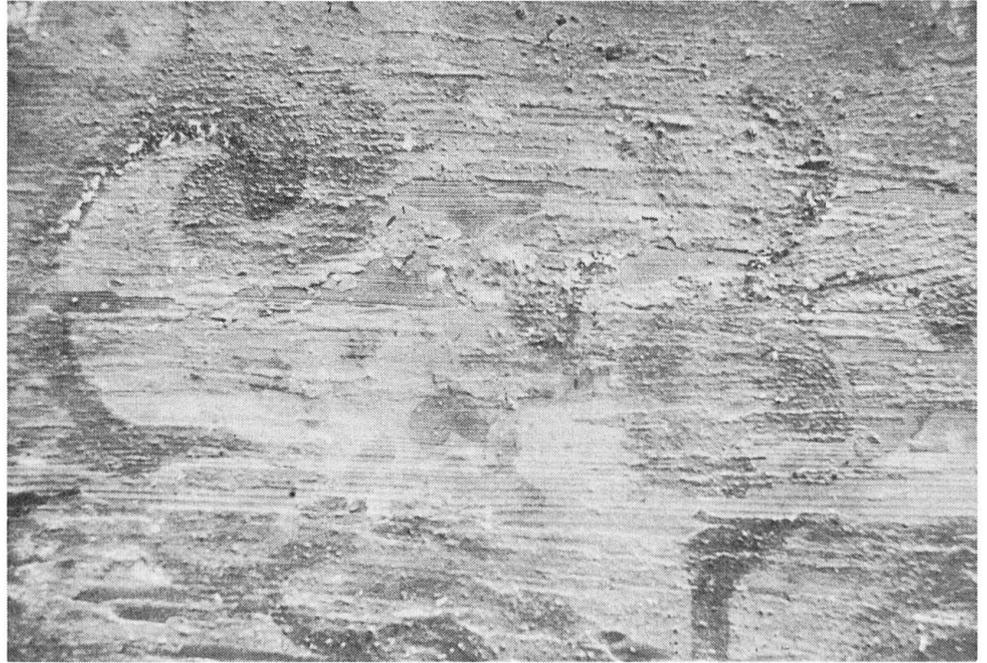
Kapitelsaal. Bemalte Holztafel, Detail. Hier wird deutlich, wie verschmutzt die wiedergefundene Decke eigentlich war.

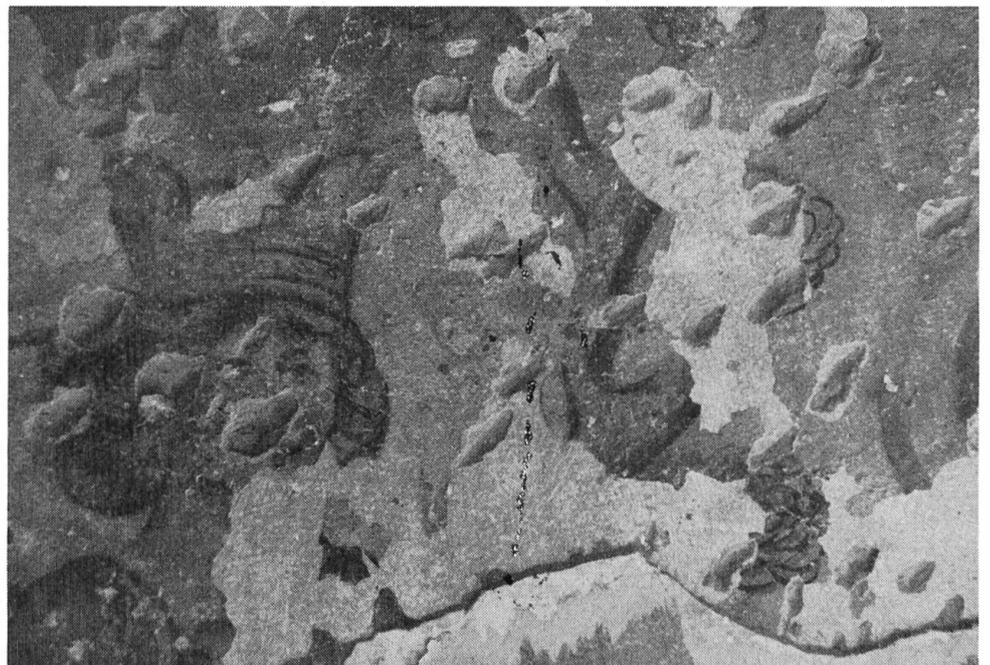
Kapitelsaal. Freilegung. Pickelhie-
be mit Gipsresten. Der ursprüngliche
Putz wurde aufgehackt, damit
die nachfolgende, neue Schicht auf
dem alten Putz besser haften. Diese
Gipsreste mussten sorgfältig ent-
fernt und die «Löcher» mit Kalk-
mörtel wieder ausgestrichen wer-
den.

Die Kittungen der Pickelhiebe und die Putzanschlüsse wurden mit Kalkputz ausgeführt.

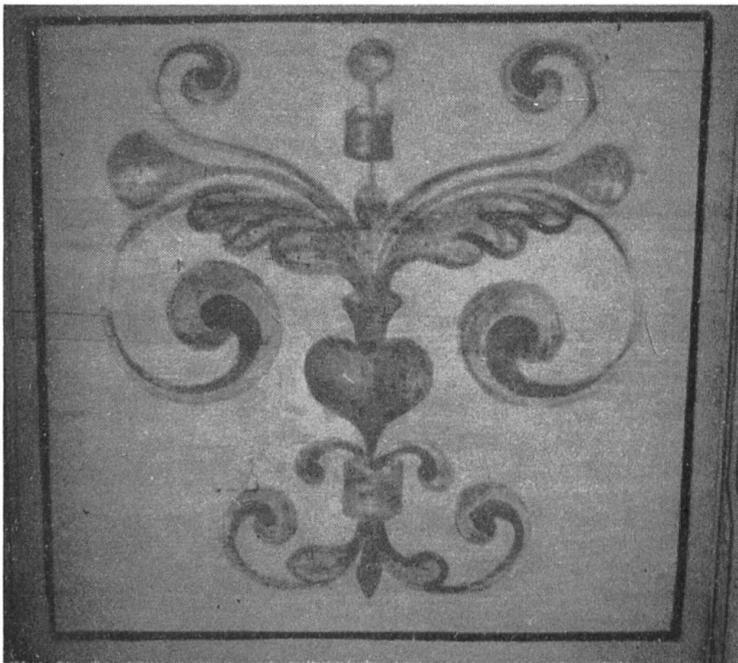
Kapitelsaal. Restaurierte Tafel;
Typ 1, er ist verlegt im ersten Feld
an der Südwand.

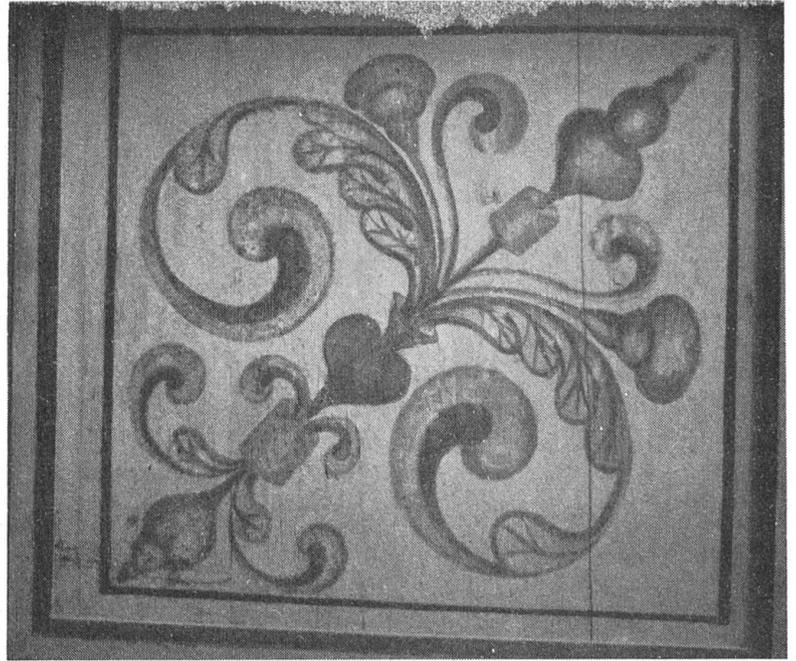
Kapitelsaal. Restaurierte Tafel;
Typ 2, er läuft als Rahmen längs
der Ost-, West- und Nordwand.

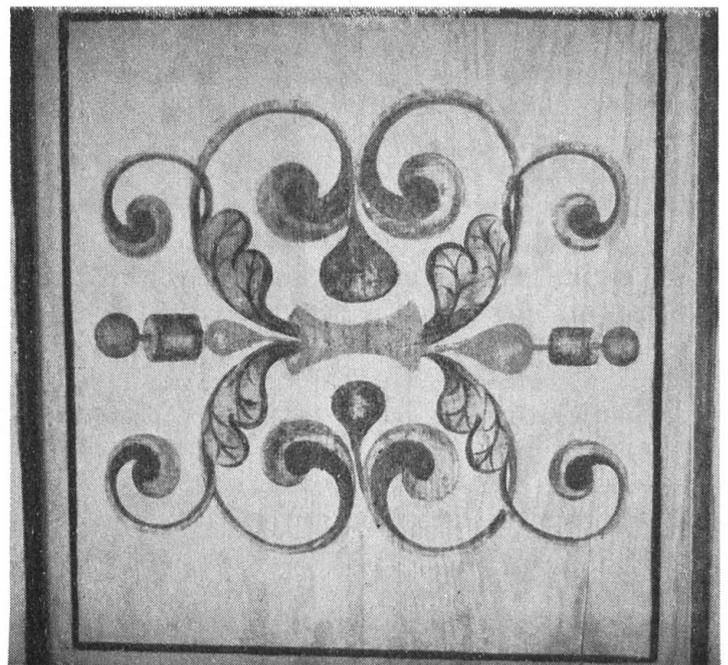
Kapitelsaal. Restaurierte Tafel;
Typ 4, er belegt das grosse Innen-
feld.

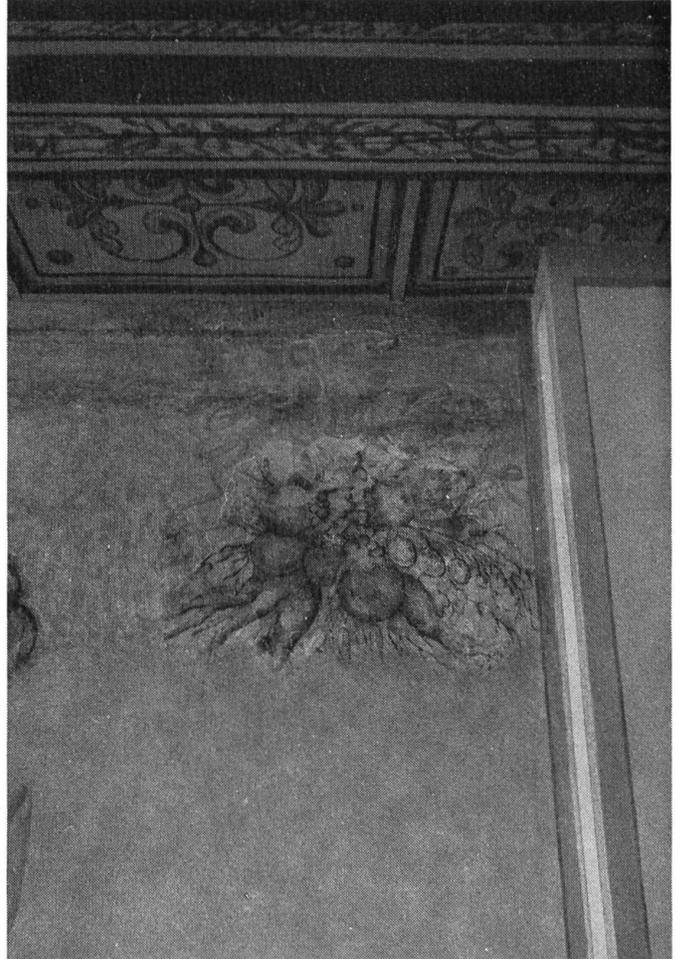
Kapitelsaal. Restauriertes Fruchtgehänge an der Südwest-Ecke des Saales.
