Aus dem Tagebuch des Bauführers

P. Bonifaz Born

Erster Schritt: Chor und Hochaltar

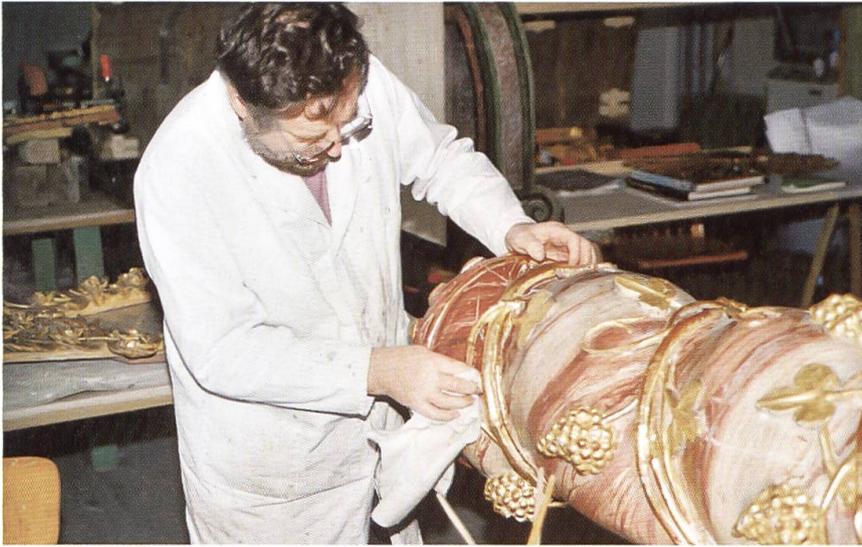
Die Restaurierungsarbeiten verlangten hohes fachliches Können. Wichtig waren sowohl sorgfältige Reinigung und Instandstellung, als auch gezielte Ergänzung und Konservierung. – Arbeit am Hochaltar (im Atelier)...

Als Erstes entstand zwischen Chor und Schiff eine Staubwand. In einem zweiten Schritt wurde das Chorgestühl demontiert. Mit der Restaurierung und den besonderen Schreinerarbeiten im Chor war die Werkstatt M. Gigon, Vicques JU, betraut. Weiter wurden die Choremporen entfernt und der königliche Hauptaltar abgebaut. Zur Konservierung und Restaurierung fuhr er ins Restaurierungsatelier der Firma Stöckli AG nach Stans.

ein «Lamm Gottes» ersetzt. Dieses Lamm – zweite Fassung von 1900 – wurde bei der Restaurierung sorgfältig ausgeschnitten und wieder durch ein Uhrblatt ersetzt. Ein Zeiger bestimmt nun von neuem die Zeichen der Zeit. Nach Ostern kehrte der Hochaltar nach «Hause» zurück und wurde von der Firma Stöckli AG, Stans, in Zusammenarbeit mit der Klosterschreinerei Engelberg wieder sorgfältig aufgebaut. Ende Mai 2000 war der Chor – mit Ausnahme des Täfers, dessen Reinigung einige Schwierigkeiten bereitete – fertig restauriert und gerüstfrei.

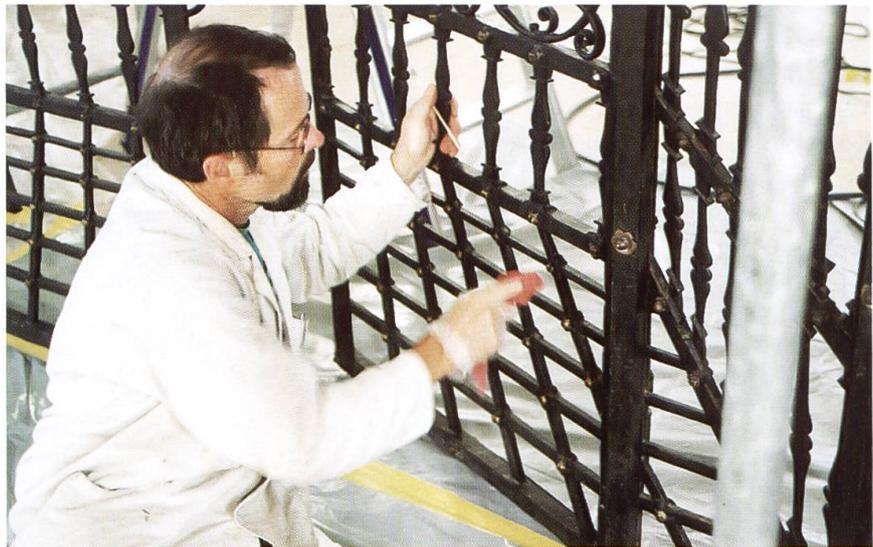
... am Chorgitter,

Die letzte «Wäsche» galt dem Chorgitter. Sie wurde ebenfalls durch die Firma Stöckli AG, Stans, vorgenommen. Nach der Reinigung wurden Fehlstellen retouchiert, alles eingölt und gut 400 Kugelhöpfchen mit Gold ausgebessert und zum Teil neu gefasst.

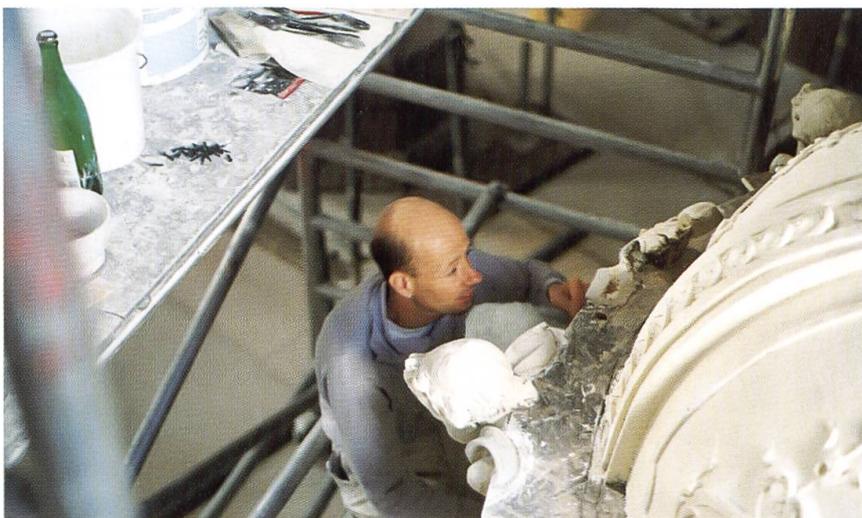
... und an den Beichtstühlen.

Schwierig war es, für die Fassung der Beichthäuser die richtige Entscheidung zu treffen. Die «originalen» Stücke stammen aus der Mitte des 19. Jahrhunderts, sind aus Holz (Tanne) und waren klassizistisch gehalten. Bei der Renovation der Kirche von 1900 wurden sie dem neuen Raumempfinden angepasst und mit barocker Zierart aus Gips versehen. Die mannigfaltige Farbschichttreppe erleichterte die Entscheidung nicht. Die Palette reichte von einer Holzmaserierung über eine Marmorierung in grün-blau und einer grauen Steinfas-

sung bis zum letzten «Schokoladenbraun». Schliesslich einigten wir uns nach mehreren Bemusterungen, die Beichthäuser ins farbliche Konzept der Kirche einzugliedern und sie gleichsam als Verzierung und Auflockerung zu werten.

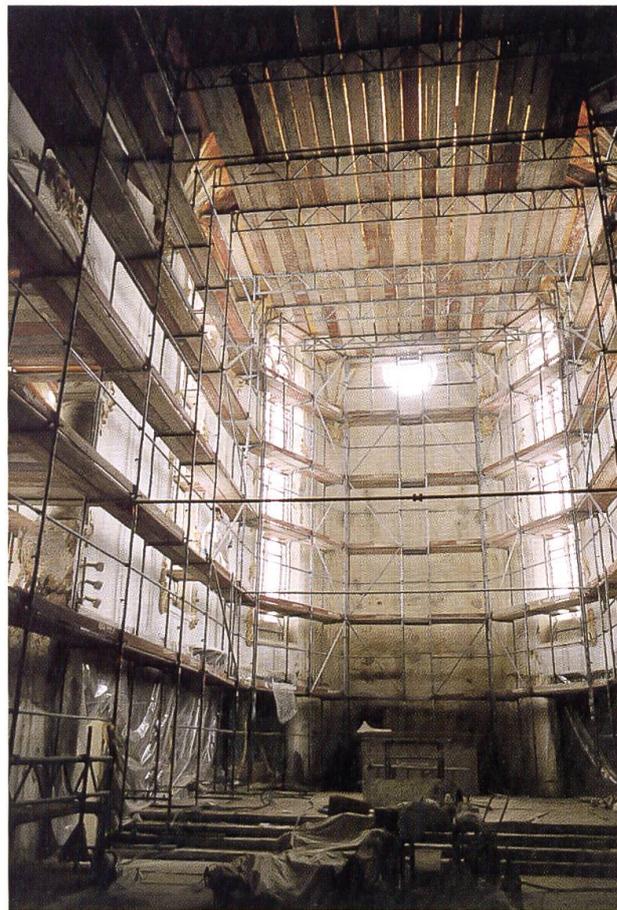
In der ersten Etappe wurde der Hochaltar abgebaut und der Chor der Kirche vollständig eingestrichelt.

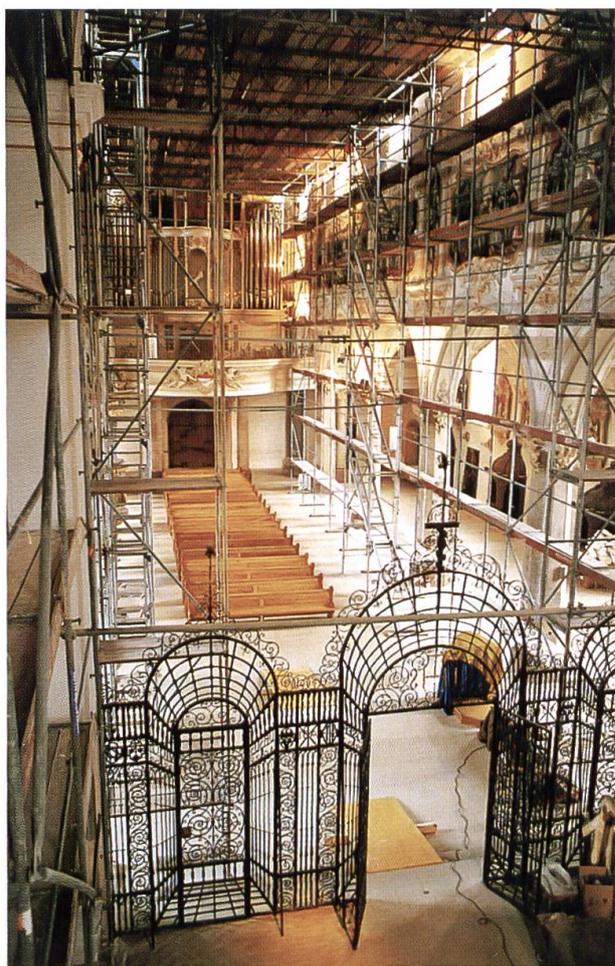
In der zweiten Etappe (ab Januar 2000) wurde auch das Mittelschiff der Kirche ingerüstet. Ein Block Kirchenbänke wurde in der Mitte des Schiffes installiert, um sonntags weiterhin Gottesdienst feiern zu können.

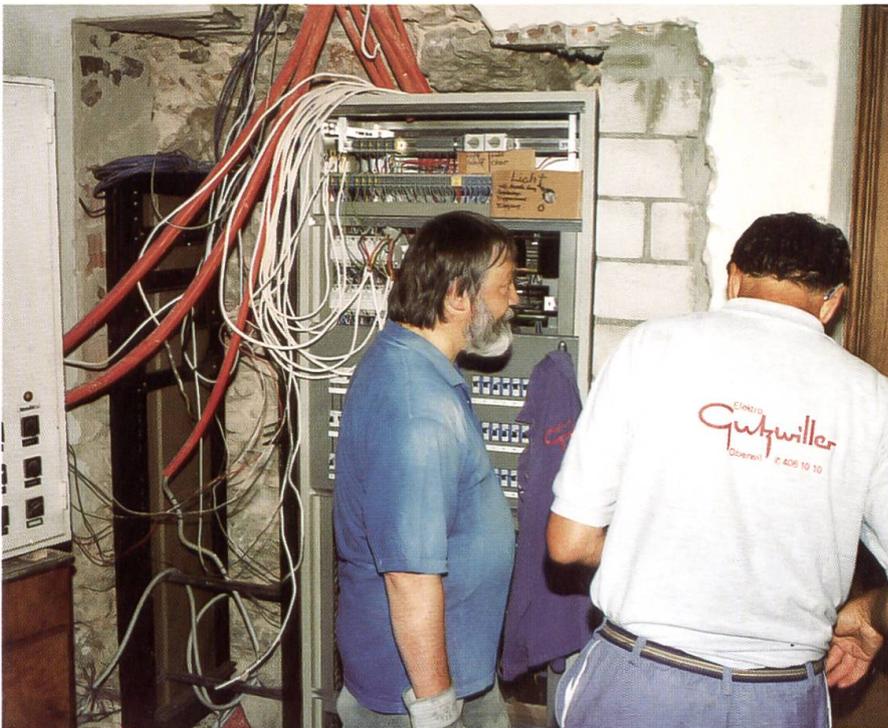
Sowohl die technischen als auch die künstlerisch-handwerklichen Arbeiten erforderten ein hohes Mass an Konzentration und Fingerspitzengefühl und, angesichts der grossen zu behandelnden Flächen, auch viel Ausdauer. Arbeit an der Kanzel (oben) und elektrische Verkabelung (unten).

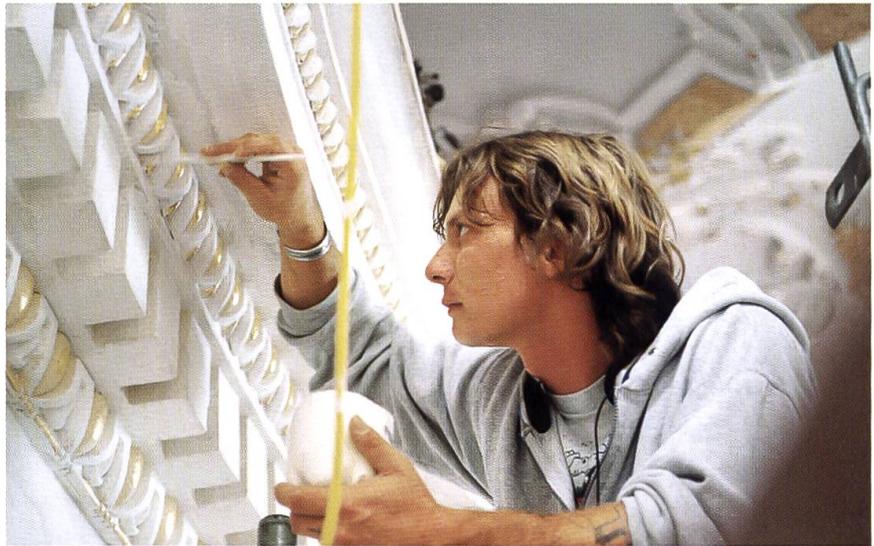
Beim Ausmalen an der Brüstung der Orgelempore.

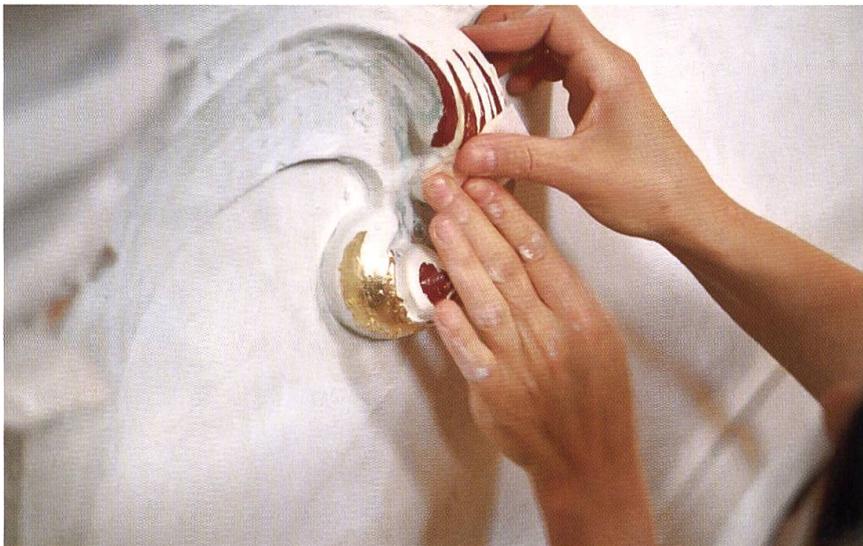
Beim Vergolden der Stuckaturen: Auf die mit roter Spezialfarbe behandelten Teile wird eine hauchdünne Goldschicht aufgetragen.

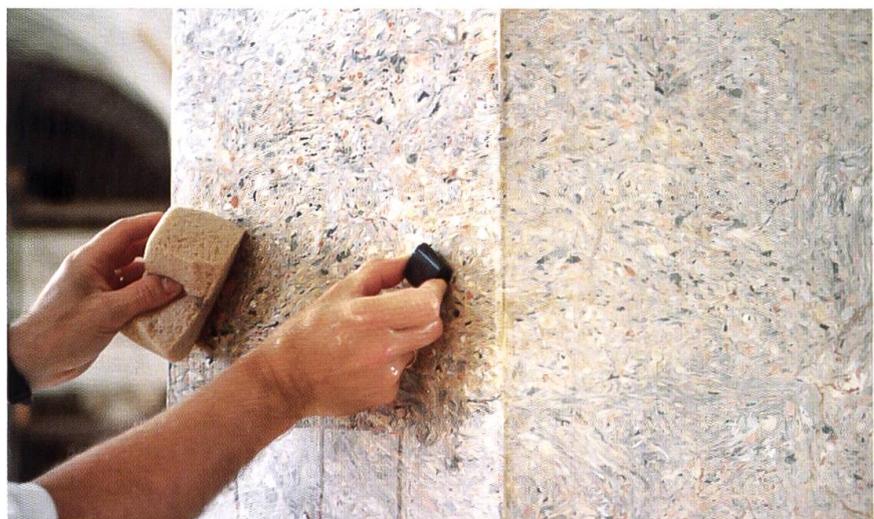
Der Stuckmarmor der Säulen musste in einem aufwändigen Verfahren mehrmals poliert werden.

Im selben Monat besserten Marmoristen der Firma Georg Hinnen AG, Steinen SZ, die Schäden an den Stuckmarmorsäulen aus und polierten sie – soweit dies nicht durch frühere unqualifizierte Eingriffe verhindert wurde – wieder auf Hochglanz.
