# Das Haus «Tannen» in Morschach

Baugeschichtliche Untersuchungen des Kunsthistorischen Instituts  
der Universität Zürich

Georges Descœudres

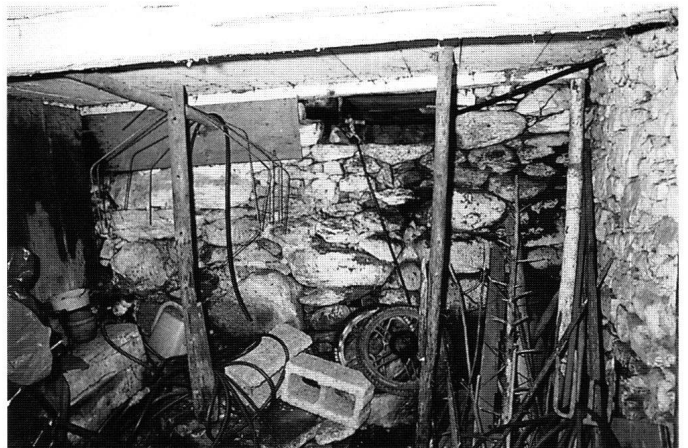
Abb. 5: Raum 0.3, Ansicht der Keller-Rückwand (gegen Osten).

Raum 0.3 hinein fort und ist gegen Westen von jüngeren Bauteilen ergänzt worden (Abb 5). Soweit ersichtlich scheinen die mutmasslich ursprünglichen Mauerteile als Trockenmauer gegen den Hang gestellt und die Hohlräume zwischen den Steinen mit Mörtel gestopft sowie die Fugen verstrichen worden zu sein. Vermutlich haben sich Reste der ursprünglichen Sockelmauer auch im östlichen Teil der Südmauer erhalten (vgl. Abb. 6); das Fenster an dieser Wand sowie der Eingangsbereich sind hingegen gesamthaft erneuert worden.

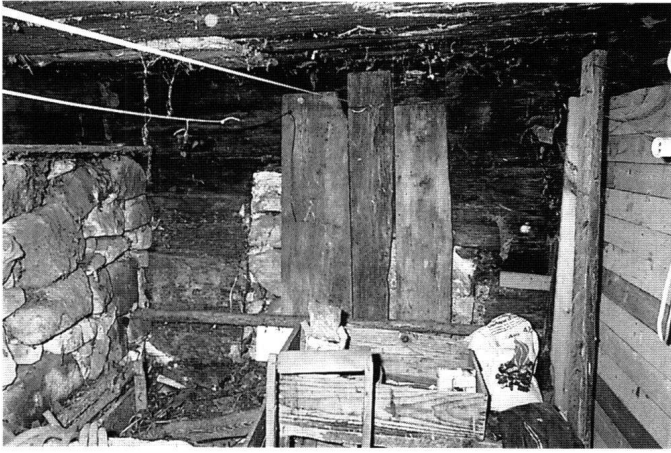
Abb. 8: Raum 1.7, Ansicht gegen Südosten.

1.7, die beide allerdings stark verstellt vorgefunden wurden (Abb. 8). Durch die topographische Lage des Hauses bedingt ist die südliche Blockwand auf eine gegen den Hang gestellte Trockenmauer aus Lesesteinen gestellt (Abb. 25), eine Situation, wie sie bisher nirgends in dieser Baugruppe beobachtet wurde.

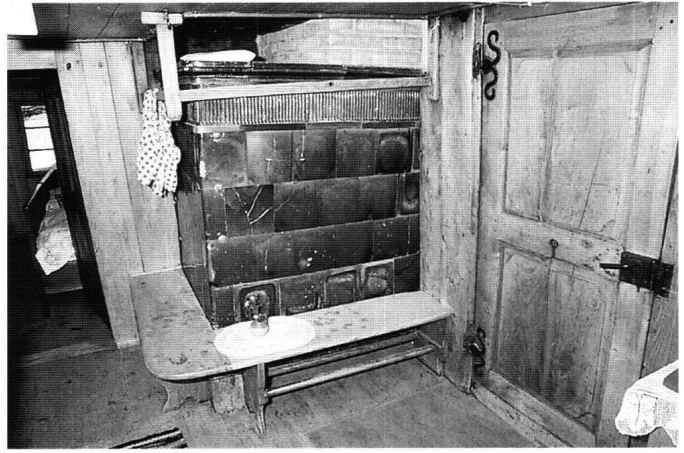
Abb. 9: Raum 1.3, Stube mit Kachelofen, gegen Norden.

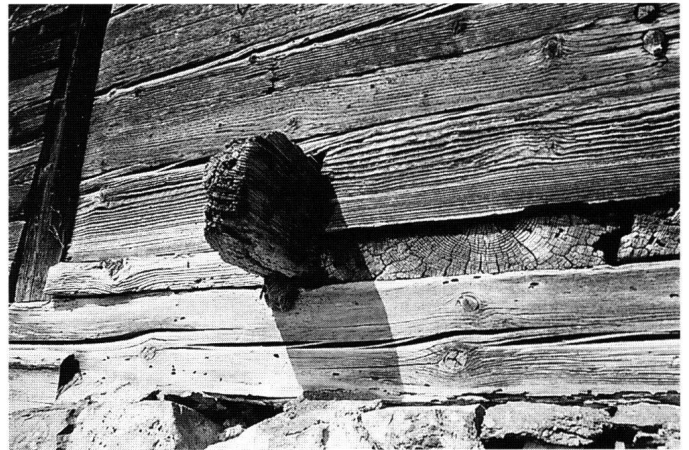
Abb. 15: Westfassade gegen Nordosten. Einzelvorstoss einer Zwischenwand und fassadenbündige Decken-Boden-Bohlen

Die der Strasse zugekehrte Westfassade unterteilt sich in drei Abschnitte (Abb. 16). Auf der Südseite bildet die mit vertikalen Brettern verschaltete Laube einen eigenen Hausteil. Der mittlere Abschnitt stellt sich als Blockwand dar, die je von einem Gewält begrenzt wird, auf der Nordseite allerdings nur im Obergeschoss. Ein Ständer im unteren sowie ein vertikales Brett im oberen Wohngeschoss bilden die Grenze zum nördlichen Hausteil, der ebenfalls als Blockbau angelegt ist. Der mittlere Hausteil mit den an der Fassade sichtbaren Boden-Decken-Bohlen und Einzelvorstössen der Binnenunterteilungen (Abb. 15) gehört

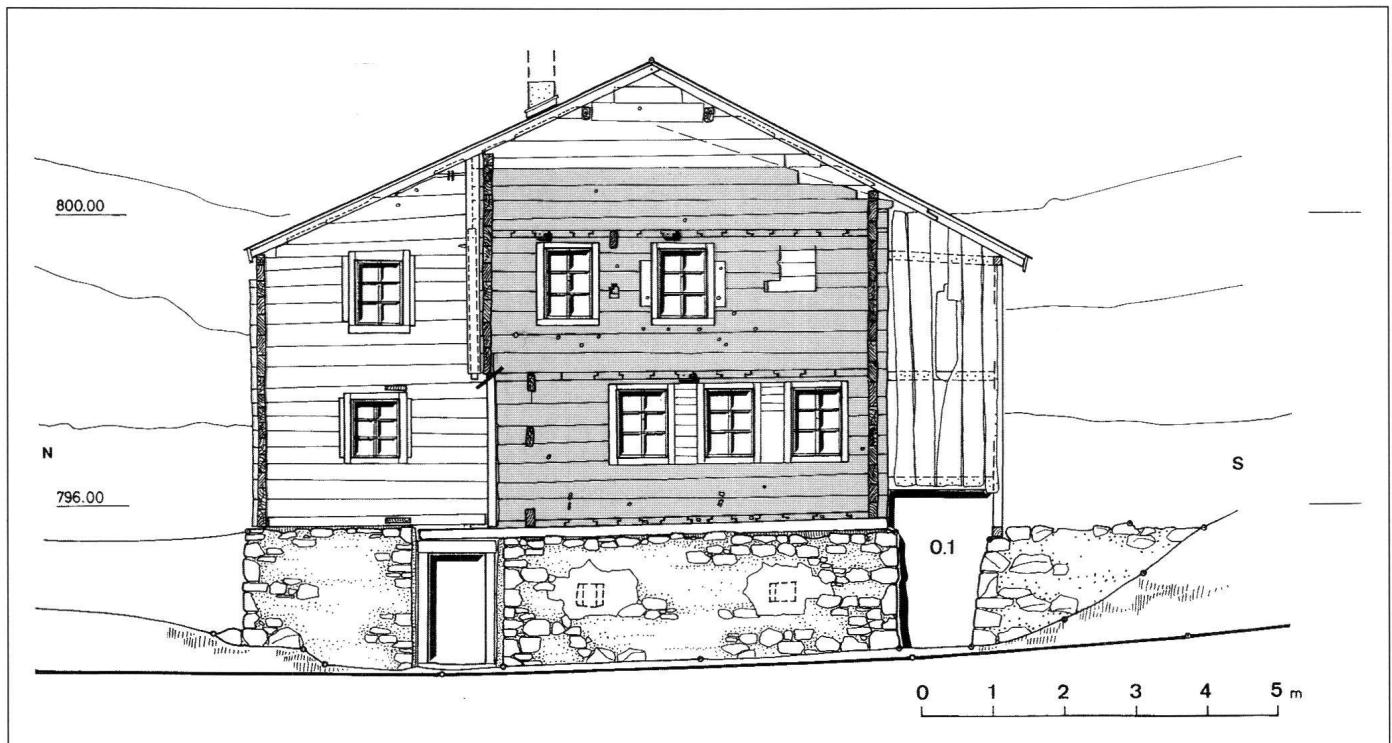
Abb. 16: Aufriss der Westfassade. Zum ursprünglichen Bestand gehörige Bauteile sind gerastert (nach Weber und Nägeli).

jedenfalls im Bereich der beiden Wohngeschosse zur ursprünglichen Bausubstanz. Bei der dritten und vierten Balkenlage oberhalb der Deckenbohlen des 2. Obergeschosses sind Abschrägungen erkennbar; der obere dieser beiden Balken ist zudem angestückt worden. Da ferner eine unterschiedliche Verwitterung sowie auch eine unterschiedliche Holzfarbe zum darüberliegenden Block auf eine Erneuerung des Giebels hinweisen, wird man die erwähnten Abschrägungen als Dachlinie des ursprünglichen Baus ernstzunehmen haben.

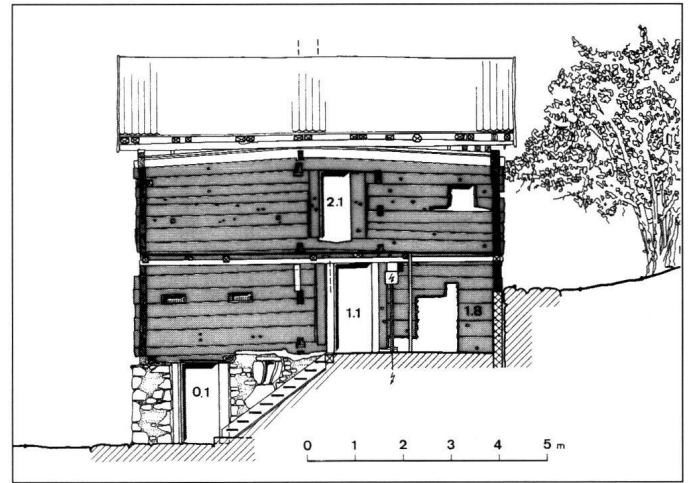
Abb. 19: Schnitt durch die Laube und Aufriss der Südfassade. Zum ursprünglichen Bestand gehörige Bauteile sind gerastert (nach Wadsack und Weber).

Südfassade (Abb. 19) gehört in den wesentlichen Teilen zur ursprünglichen Bausubstanz des Hauses, während der Mauersockel grösstenteils nachträglich erneuert wurde. Deutlich erkennbar sind sekundäre Verformungen des Blocks, der sich sowohl gegen die Westseite als auch – jedenfalls im zweiten Wohngeschoss – gegen Osten gesenkt hat. Im Bereich der Traufe ist diese Verformung durch den Einzug eines horizontalen, mit einzelnen Kant-hölzern vor allem auf der Ostseite unterlegten Auflagebalkens ausgeglichen worden. Dabei ist im mittleren Teil der darunterliegende Balken, welcher an der Fassade eine durchgehende Nut zeigt und offenbar nicht zum ursprünglichen Baubestand gehört,<sup>30</sup> an der höchsten Stelle zurückgearbeitet worden.
