Denkmalpflege im Kanton Schwyz 1998/99

Markus Bamert

Schwyz: Ital Reding-Haus, Restaurierung kleiner Saal

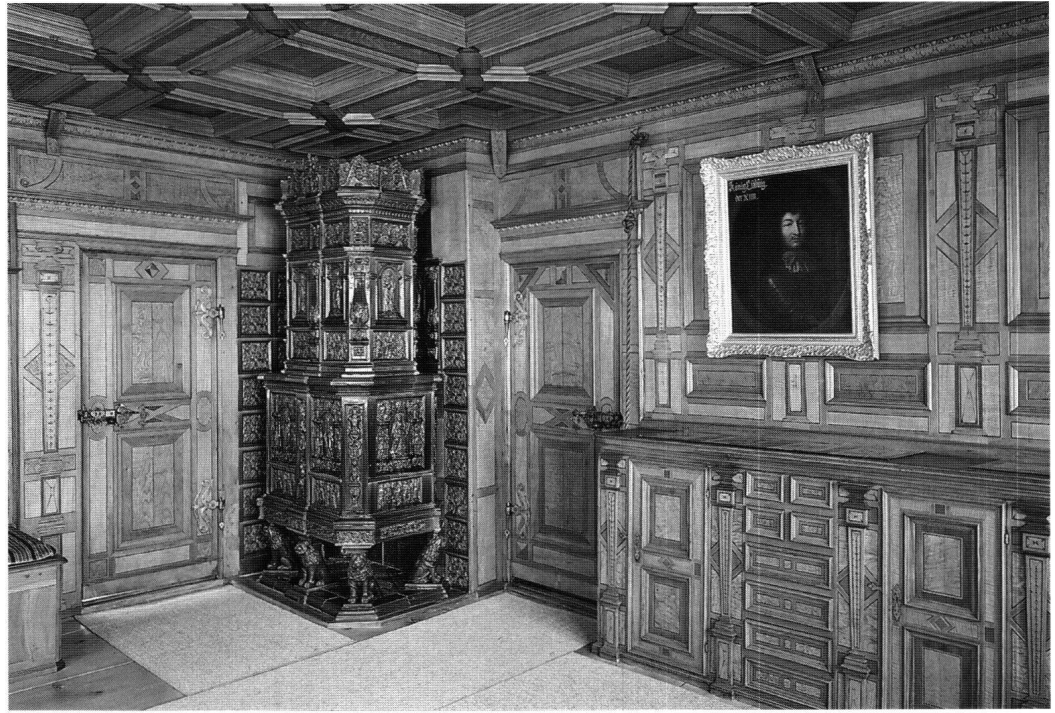
Abb. 2: Schwyz, Ital Reding-Haus, Kleiner Saal. Die Kredenz steht direkt auf dem alten Bretterboden. Links ist die mit den originalen Teilen wiederhergestellte Truhenbank sichtbar.

Die Truhenbänke in den Fensternischen wurden mit den original erhaltenen Teilen sowie anhand der original erhaltenen Vorbilder im Grossen Saal wiederhergestellt. Auch die «Gutsche» nimmt heute ihren alten Standort wieder ein. Die zahlreichen losen Furnierteile der Wand- und Deckentäfer wurden mit tierischem Leim zurückgeklebt und wo nötig abgelöst und neu eingesetzt. Der Schellacküberzug konnte mit Abbeizpasten gelöst werden, ohne dass der darunter liegende wässrig gebundene Leimüberzug zerstört wurde. Die originale Oberflächenbehandlung blieb also dort, wo sie unter dem Schellacküberzug noch vorhanden war, erhalten. Diese war nach gut 350 Jahren immer noch polierbar, so dass die Leimpolitur nur bei den Fehlstellen sowie bei den stark reduzierten Partien ergänzt werden musste.

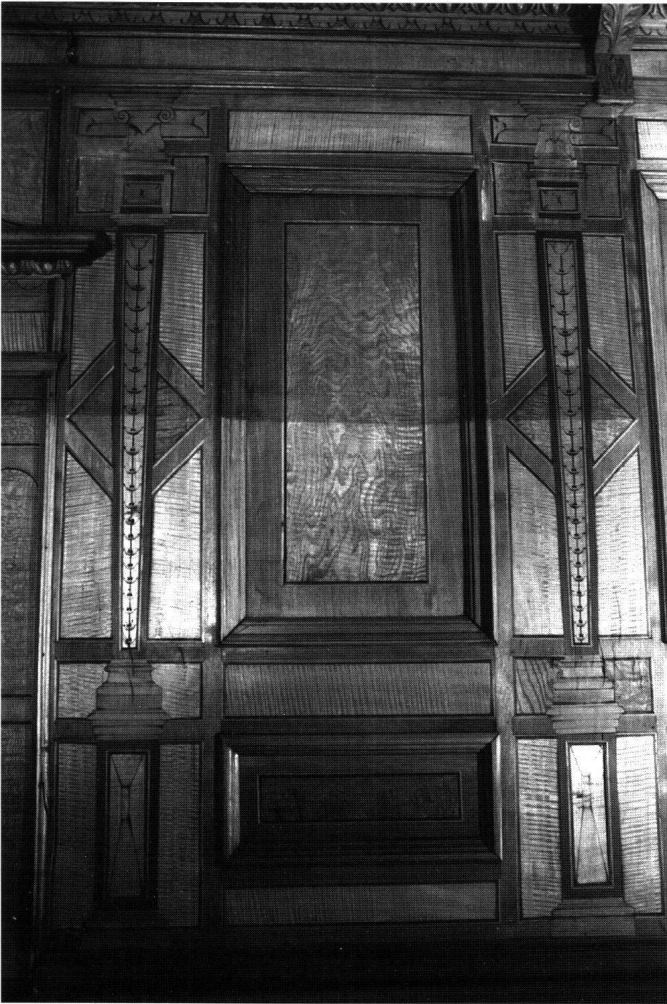
Abb. 3: Schwyz, Ital Reding-Haus, Kleiner Saal. Ausschnitt aus dem Wandtäfer mit Probefreilegung. Oben ist der stark nachgedunkelte Firnisüberzug sichtbar. Unten ist dieser entfernt und der ursprüngliche Leimüberzug aufpoliert.

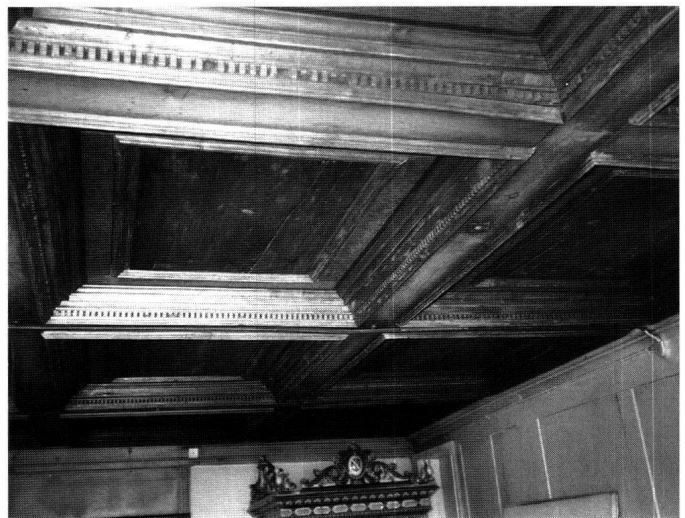
Abb. 7: Schwyz, Steinstöckli. Die Kassettendecke in der Stube des ersten Obergeschosses dürfte die älteste ihrer Art in Schwyz sein.

Die jüngeren einfachen Wandverkleidungen in der Stube des ersten Obergeschosses wurden entfernt und der alte Verputz ergänzt. Starke Schäden wies die Kassettendecke dieses Raumes insbesondere bei den mit Eschenholz furnierten Füllungen auf. Für eine zweckmässige Sanierung mussten diese entfernt werden, damit die grösstenteils losen Furnierteile zurückgeklebt werden konnten. Die Grundkonstruktion der Decke hingegen wurde an Ort restauriert. Wenn die Decke aus der Bauzeit stammt, was beim Fehlen von Hinweisen auf eine auf Sicht berechnete Balkendecke zu vermuten ist, handelt es sich um die älteste in Schwyz erhaltene Kassettendecke. Für diese frühe

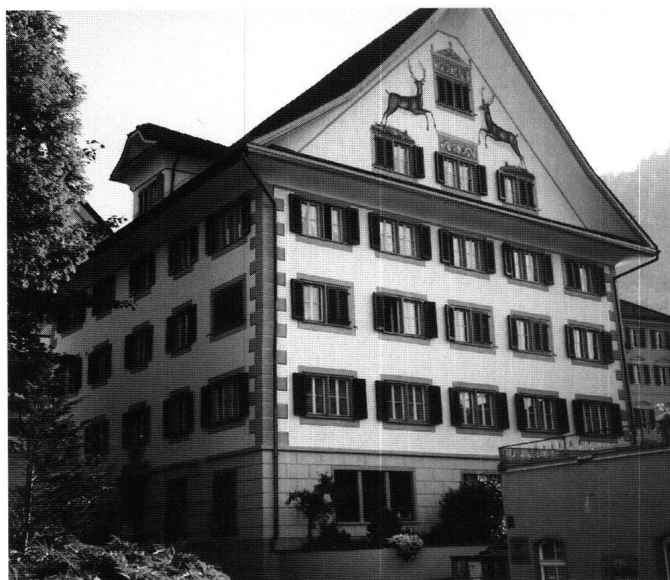
Abb. 11: Schwyz, Hirschen. Die Fassadenbemalung mit den beiden Hirschen im Giebfeld wurde anhand einer photographischen Aufnahme des Schwyzer Photopioniers Joseph Bettschart aus dem letzten Viertel des 19. Jahrhunderts rekonstruiert.

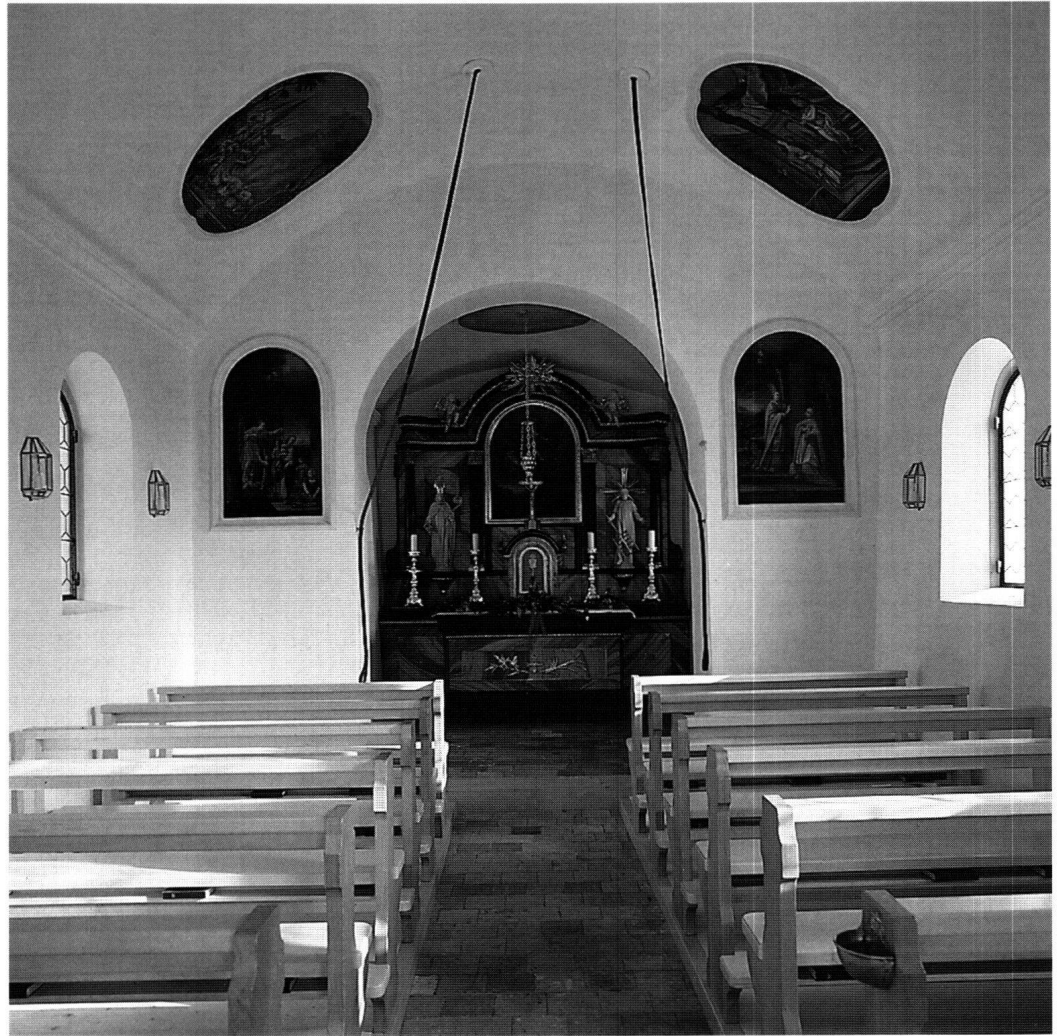
Abb. 16: Ingenbohl, Kapelle St. Laurentius, Wilen. Im Innern wurde die Farbfassung des frühen 19. Jahrhunderts wiederhergestellt. Zu diesem Zeitpunkt wurde ein neuer klassizistischer Altar eingebaut.

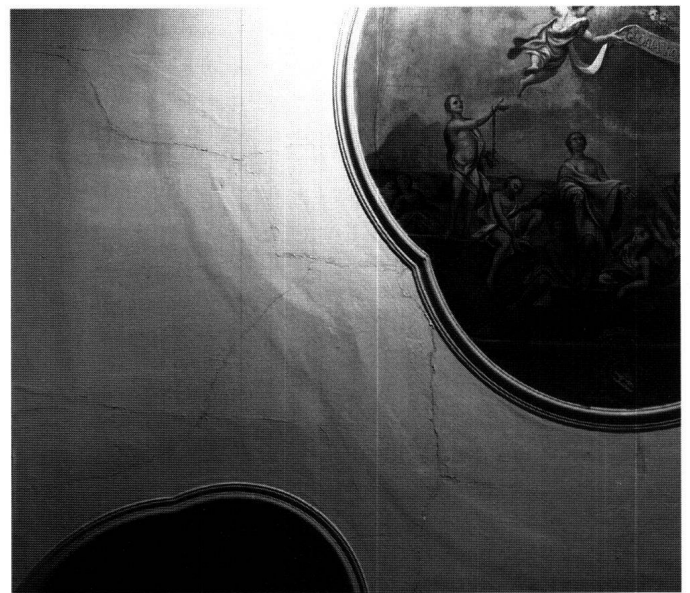
Abb. 18: Ingenbohl, Kapelle St. Laurentius, Wilen. Im Streiflicht ist deutlich der Verlauf eines älteren Stuckrahmens abzulesen, der im Zusammenhang mit den Weberschen Deckenfresken entfernt worden ist.

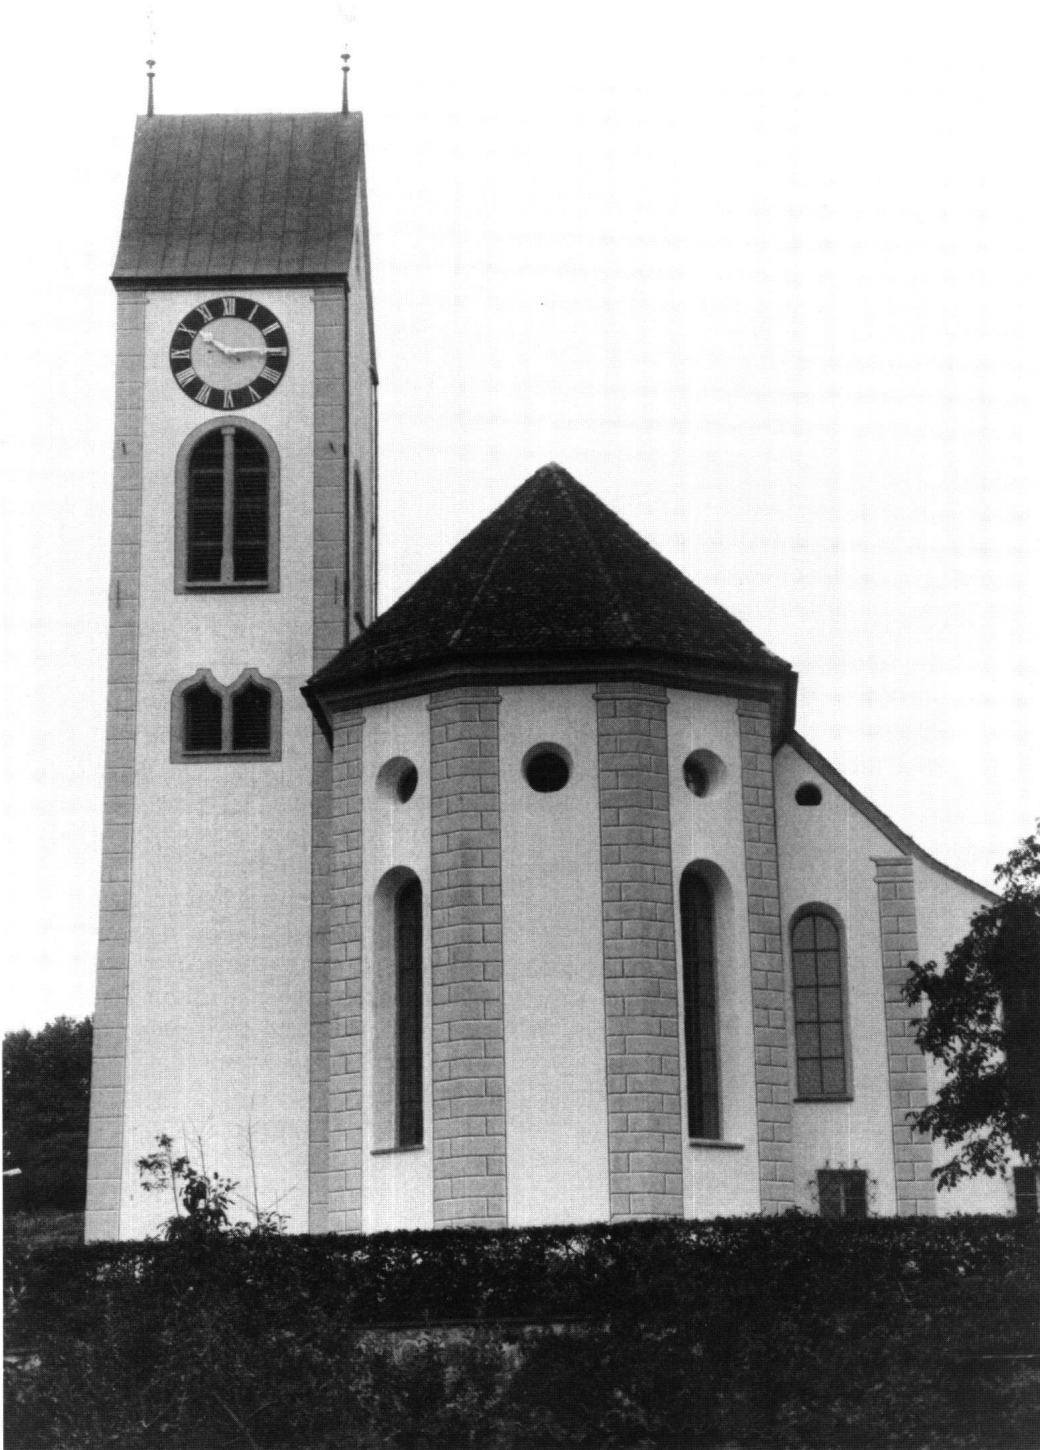
*Abb. 23: Tuggen, Pfarrkirche St. Erhard. An den Fassaden des Chores, des Schiffs und am Turm wurde die kräftige Architekturbe-
malung anhand des Befundes wiederhergestellt. Die grossflächig
original erhaltenen Partien wur-
den konserviert und integriert.*

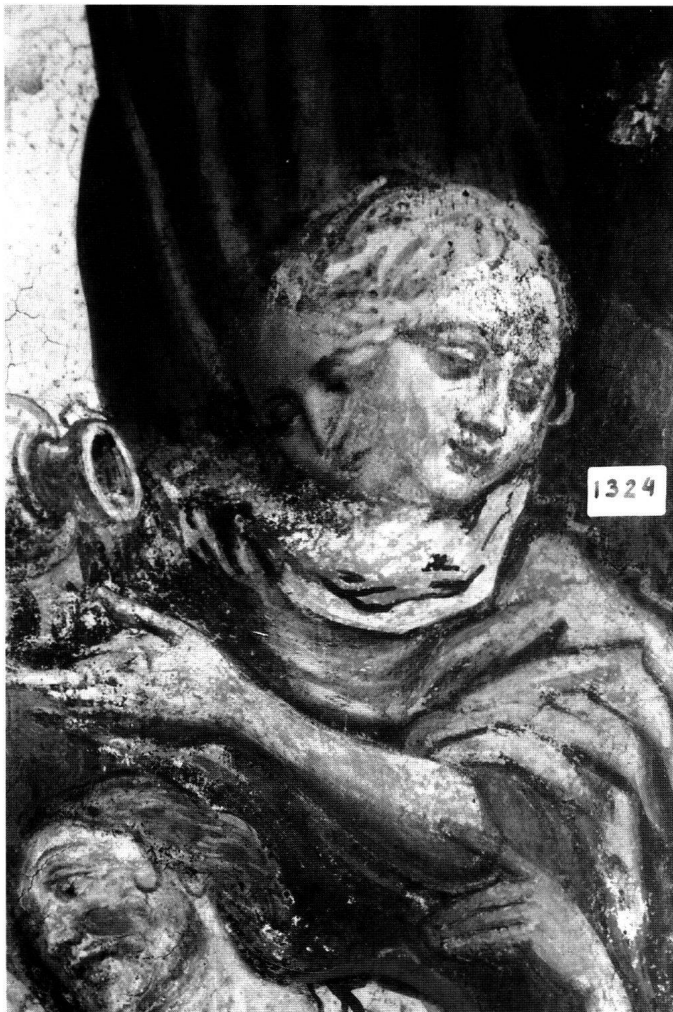
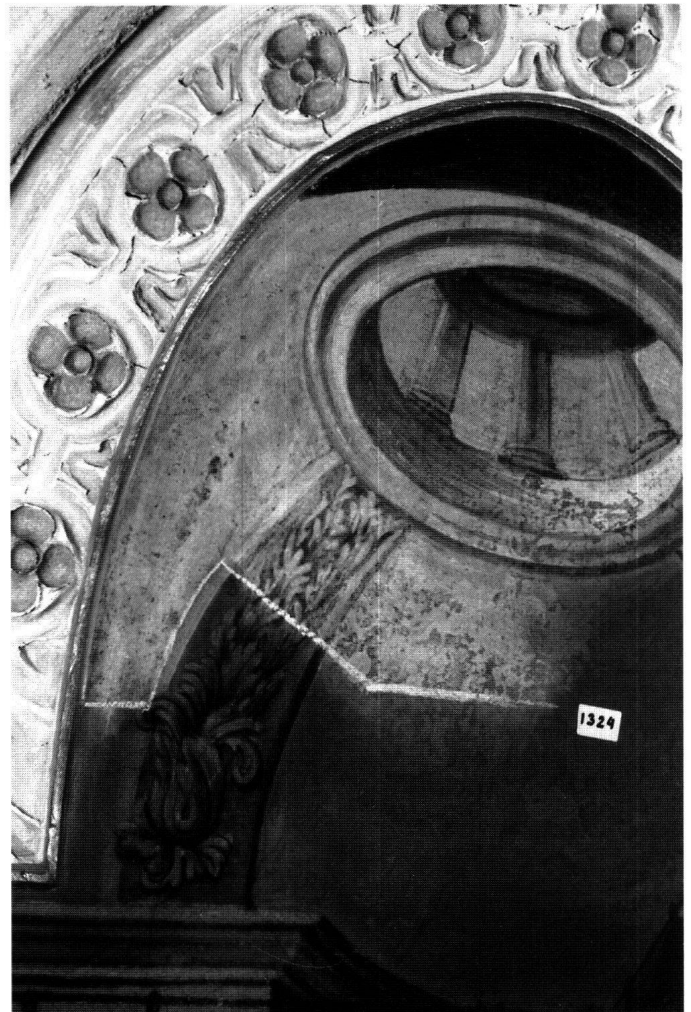
Abb. 31 + 32: Ausschnitte aus den Deckenbildern der Magdalenenkapelle während der Freilegung. Die Freilegungsproben zeigen, dass die originalen Bilder des 17. Jahrhunderts wesentlich leichter gemalt wurden, als die Übermalungen von Bertle.

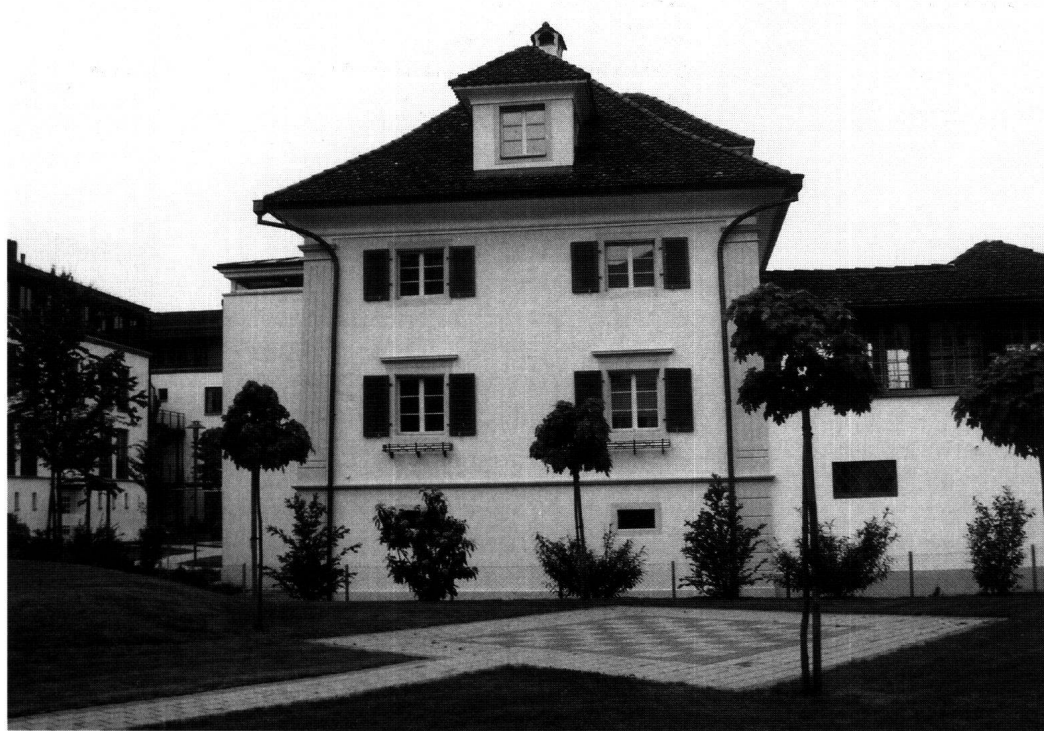
Abb. 31: Küssnacht, Haus Holzgang, Seeplatz 4. Das spätbarocke Bürgerhaus wurde zu Beginn des 20. Jahrhunderts durch aufgesetzte Pilaster und Fensterbekrönungen in Kunststein bereichert. Die barocke Gesamtform blieb dabei jedoch erhalten.
