Die Turmruine im Kleinteil von Giswil OW

Archäologische und bauhistorische Untersuchungen 1990

von Jakob Obrecht

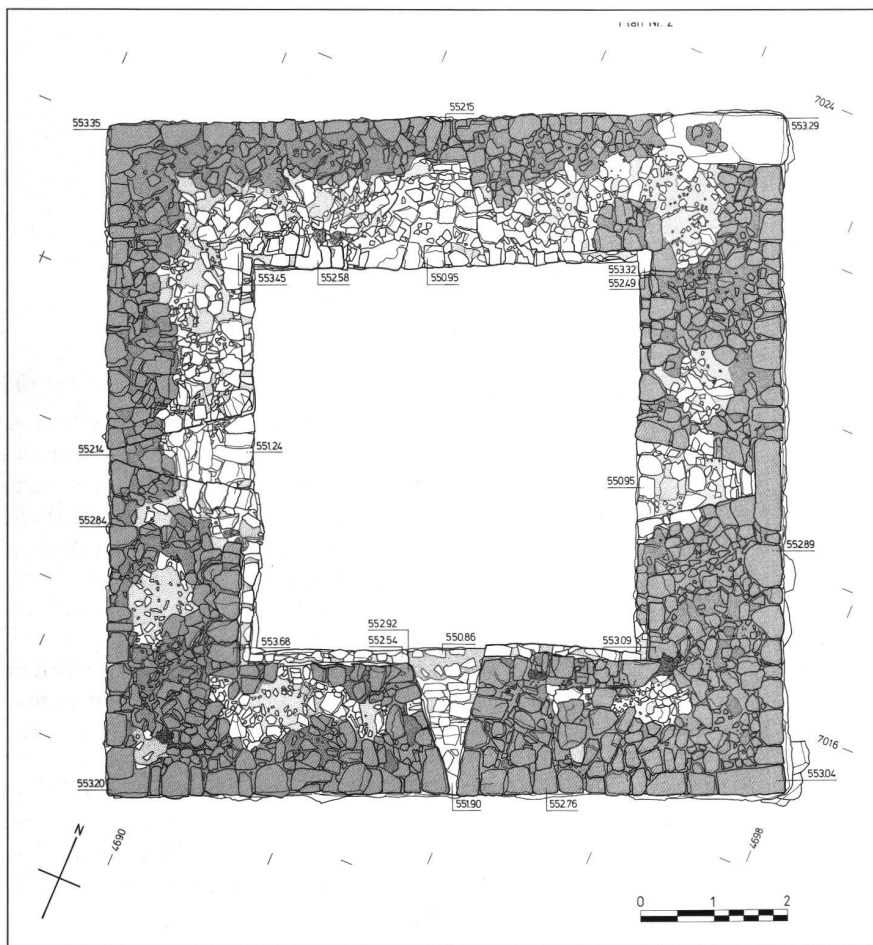
Abb. 2: Turmruine im Kleinteil, steingerechter Plan. Die dunklen Flächen sind Ergänzungen von 1936. (Zeichnung J. Obrecht, B. Seitz)

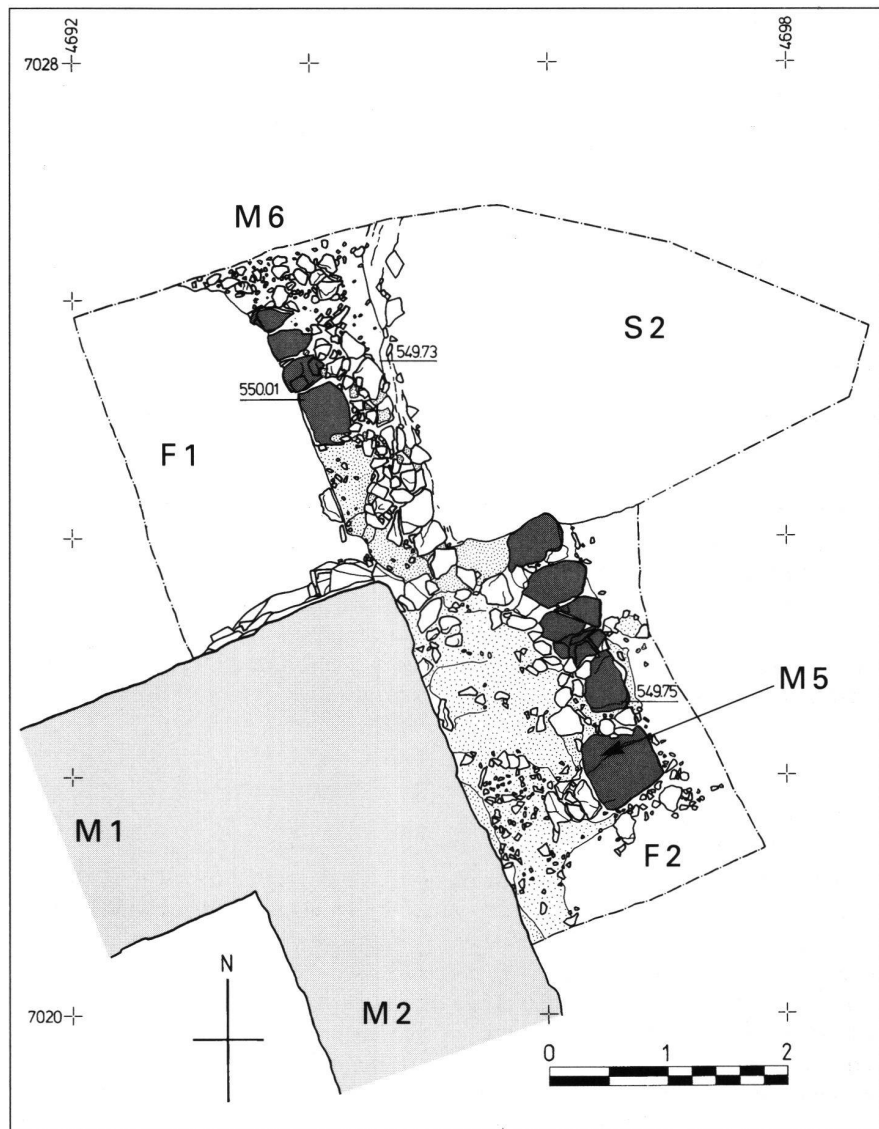
In den Flächen (S 2, F 1, F 2) kamen unter der Grasnarbe zwei Mauerreste zum Vorschein (vgl. Abb. 3). Von Mauer M 5 war nur noch das östliche Mauerhaupt vorhanden, während von Mauer M 6 nur noch das westliche Mauerhaupt und Teile des Mauerkerne freigelegt werden konnten. Anfangs erschienen uns die beiden Mauerreste als voneinander unabhängig und zeitlich verschieden zu datierende Mauerstücke. Nach eingehendem Studium der Dokumentation lässt sich nun aber folgendes feststellen: Durch den Ausgrabung des Schnittes S 2 wurde vermutlich durch die Baggerschaufel ein Teil des östlichen Mauerhauptes von Mauer M 6 zerstört. Im weiteren ist es auffällig, dass das östliche Mauerhaupt von Mauer M 5 genau an der Grabenkante der Fläche S 2 endet. Ausserdem verlaufen die beiden, zwar jeweils nur auf einer kurzen Strecke zu fassenden Mauerhäupter parallel zueinander. Aus diesem Grund ist anzunehmen, dass wir es hier mit ein und derselben Mauer zu tun haben. Da die Mauer von der nordöstlichen Mauerecke des Turmes durchschlagen wird – was anhand der Dokumentation gut bewiesen werden kann –, muss sie bereits vor dem Bau des Turmes abgebrochen worden sein. Die oben angestellten Überlegungen erlauben nun auch, für die bisher unerklärliche Entstehung des Mörtelfleckes zwischen Mauer M 5 und dem Turm einen Lösungsvorschlag zu geben. Es scheint sich nämlich dabei um das Bauniveau des Turmes zu handeln. Diese Hypothesen könnten durch einen im rechten Winkel zur Mauer M 5 verlaufenden Schnitt problemlos überprüft werden. Dieser noch hypothetische Befund hätte bereits während der Sondiergrabung erhärtet werden können. Damals wurde aber darauf geachtet, die noch vorhandene Bausubstanz so wenig wie möglich zu zerstören. Da aber oft

Abb. 3: Turmruine im Kleinteil, steingerechter Aufriss. (Zeichnung L. Grolimund, B. Seitz)

Für die weiteren Betrachtungen ist aber nur die Tatsache wichtig, dass die Mauer M 5 bzw. M 6 älter ist als der Turm.
