**Artikel:** Sattel SZ, Letzi- oder Schornoturm am Morgarten : bauhistorische Untersuchung 2007

# Sattel SZ, Letzi- oder Schornoturm am Morgarten

## Bauhistorische Untersuchung 2007

von Jakob Obrecht

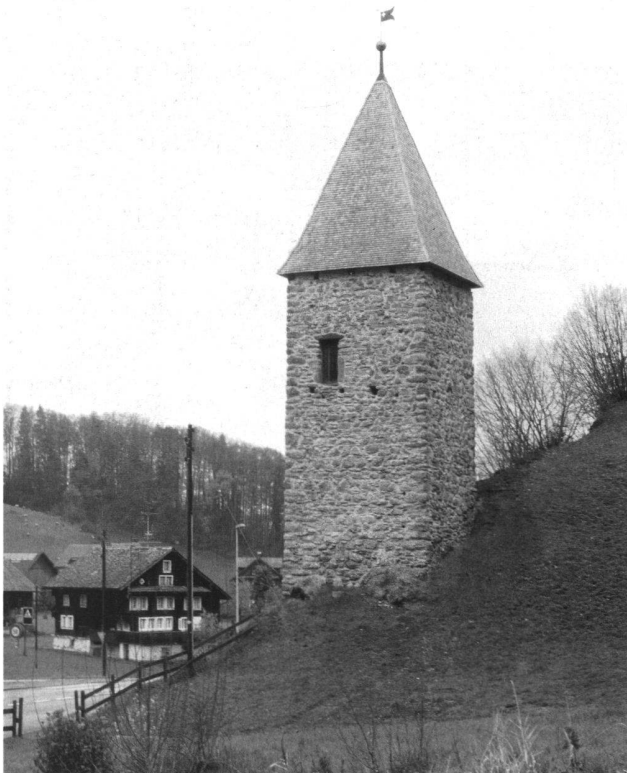
2: Sattel SZ, Morgarten, Letziturm 2007. Blick auf die Südseite des frisch restaurierten Turmes mit Hocheingang und drei darunter angeordneten Balkenlöchern der Zugangslaube; von SSE.

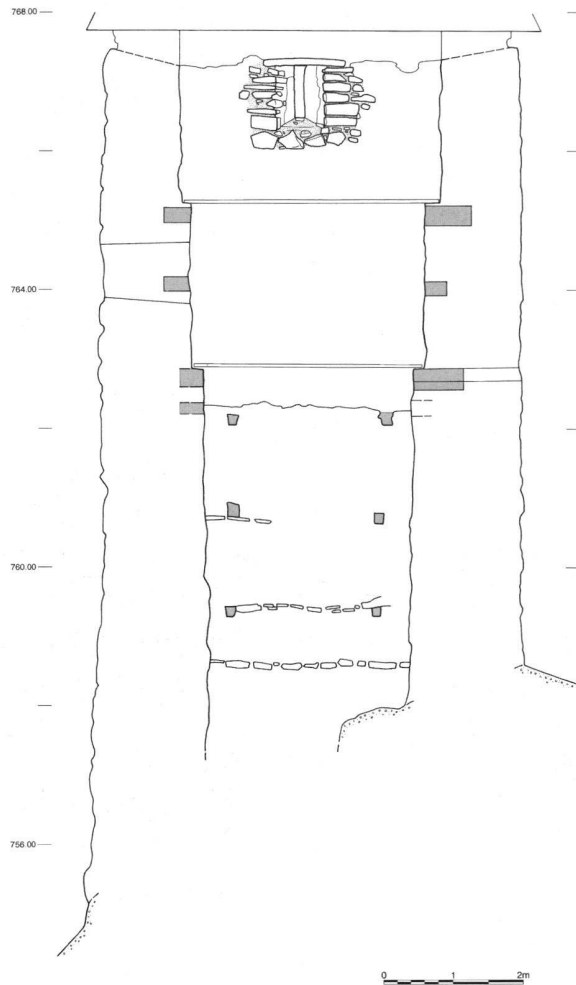
6: Innenwand Nord mit Schartenfenster im 2. Obergeschoss und sechs Gerüstbalkenlöchern im Sockelgeschoss. Das Loch rechts oben wurde nachträglich zugemauert.

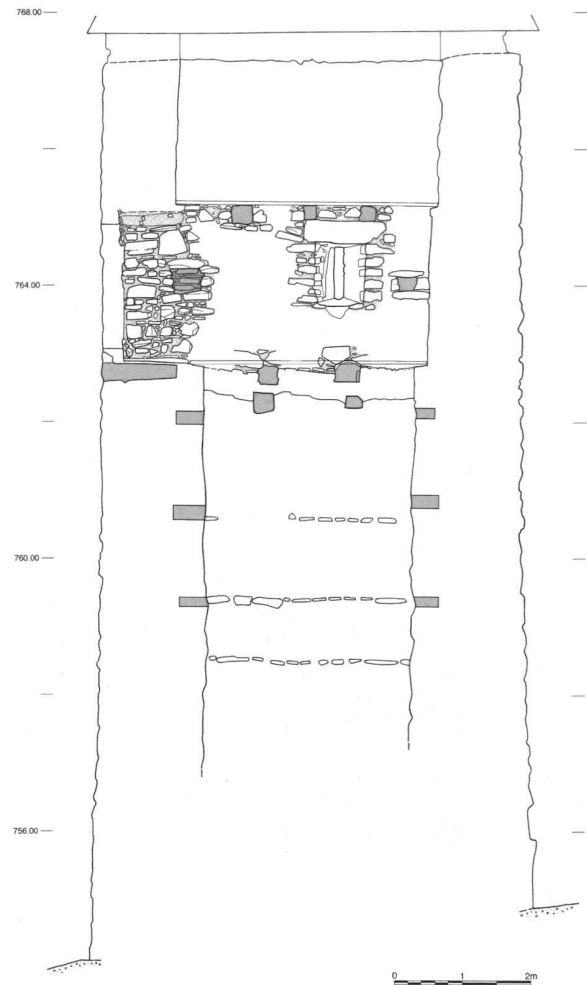
7: Innenwand West mit Schnitt durch den Hocheingang, Lichtnische und Schartenfester im 1. Obergeschoss. Die zwei Balken des Fussbodens im 1. Obergeschoss wurden vermutlich im Zuge einer Bauplanänderung etwas nach oben versetzt.

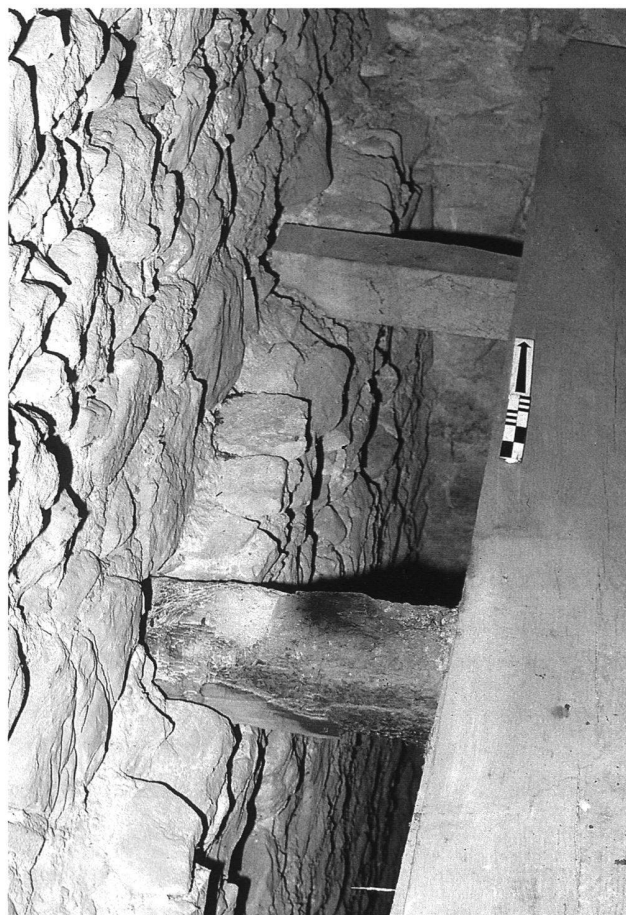
9: Nachträglich zugemauertes Gerüstbalkenloch auf der Innenseite der Nordwand des Sockelgeschosses; von SSW.

kranzes oberhalb der Fuge bis hin zum Mauerabsatz am Fusse des 1. Obergeschosses wurden die beiden Balken über- und das östliche Gerüstbalkenloch in der Nordwand zugemauert (Abb. 9). Das heisst, dass die oberste Gerüstplattform bei dieser Arbeit nicht eingebaut gewesen sein kann.

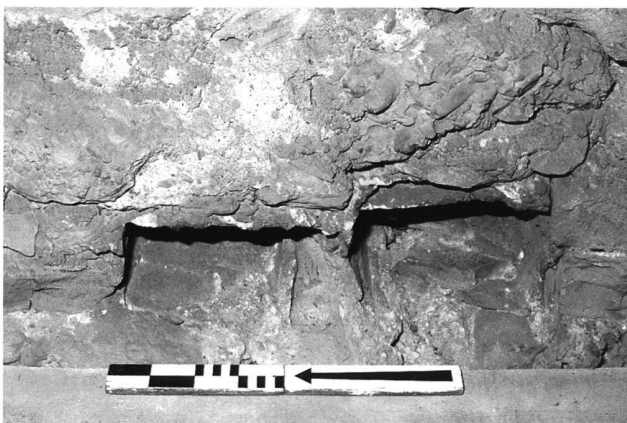
**11: Zwei nebeneinander liegende Balkenlöcher in der Ostwand des 1. Obergeschosses; von W. Die hinter dem Nordpfeil sichtbare Mörtelbraue ist ein Hinweis darauf, dass das Balkenende nicht weit ins Turminnere gereicht hat.**

allerding nicht einfach. Das erste Balkenloch enthält das Negativ eines quadratischen Balkens mit einem Querschnitt von mindesten  $25 \times 25$  cm, der rund 70 cm in die Mauer eingelassen war. Nördlich und etwas höher davon liegen knapp nebeneinander die Öffnungen von zwei durchgehenden Balkenlöchern mit Querschnitten von  $30 \times 16$  cm und  $25 \times 16$  cm. (Abb. 11)

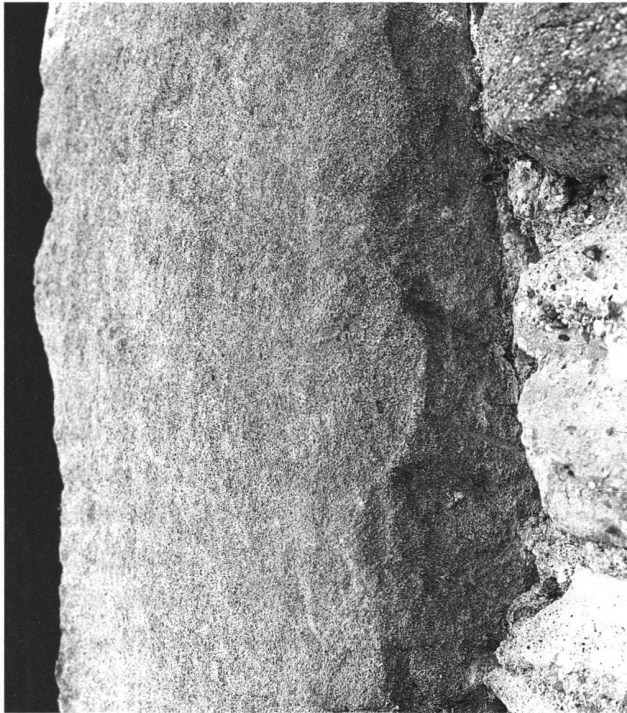
12: Auffällige Bruchkante von der Steinbearbeitung am untersten Stein des östlichen Türpfostens des Hocheingangs; von SE.

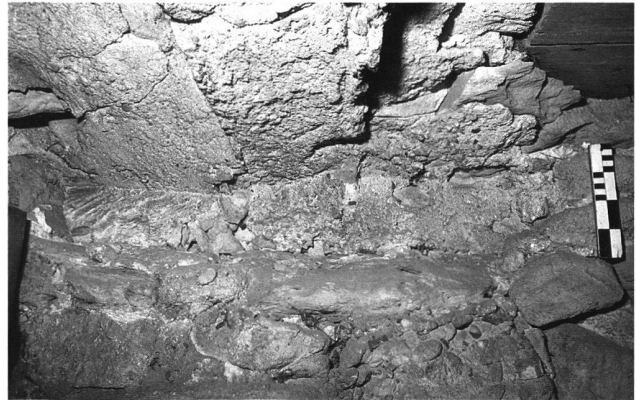
Hinter dem sandsteinernen Frontstein folgte ursprünglich ein Türsturz, der aus vier oder fünf nebeneinander gelegten Balken bestand. Die Hölzer fehlen heute. Einzig die Abdrücke ihrer Stirnseiten im Mörtel sind hinter ihren ehemaligen Auflagern zu erkennen (Abb. 13).<sup>25</sup> Über den gesamten Türsturz wölbt sich gut sichtbar ein Entlastungsbogen aus kleinen hochkant gestellten, plattigen Steinen (siehe Abb. 15). Er verhinderte, dass das Mauerwerk über der Türe nach dem Herausreissen der Sturzbalken einbrach.

<sup>25</sup> Vermutlich wurden die Sturzbalken bei einer der neueren Reparaturen herausgerissen, um Platz für den Türrahmen zu schaffen. Auf der Innenseite des Türblattes und auf einem Deckenbalken des 2. Obergeschosses haben sich wohl zwei Zimmerleute oder Dachdecker mit Fettkreide verewigt; Türe: «Josef Hürlimann, 21. Septem. 1956», darunter: «Schnyder Franz»; Balken: «1956 21 Schnyder Franz».

13: Mörtelnegative der herausgerissenen hölzernen Sturzbalken hinter der Türe des Hocheingangs; von E.

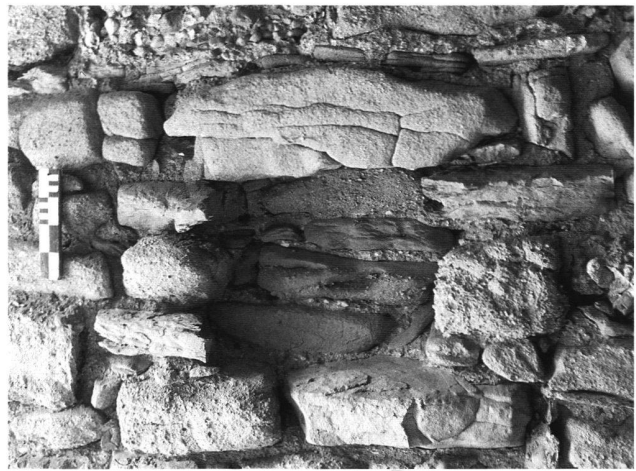
14: Lichtnische in der Westwand neben dem Hocheingang; von E.

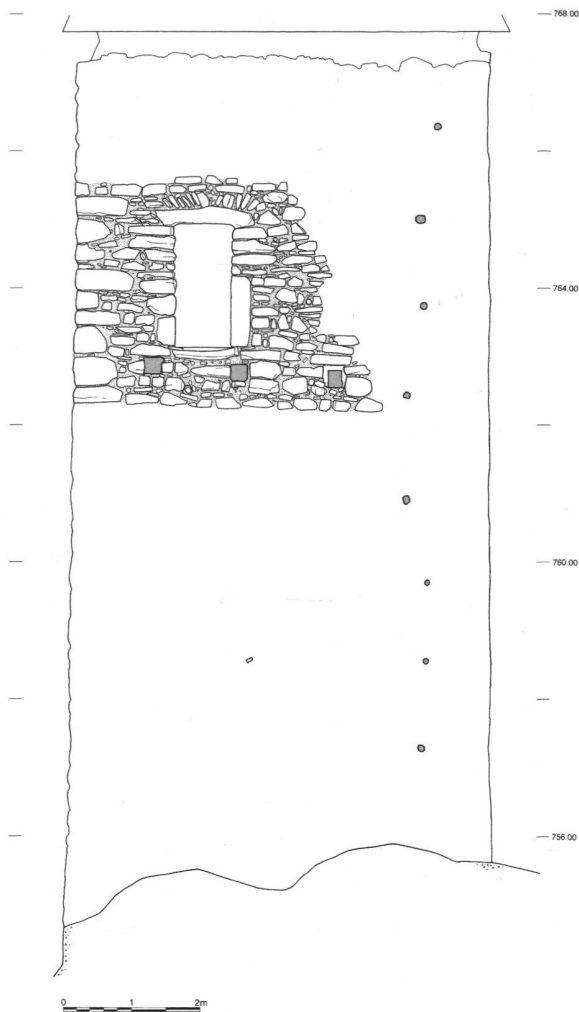
15: Südfassade mit Hocheingang, Balkenlöchern der Zugangslaube und einer senkrechten Reihe von Gerüsthebellöchern neben der Ostecke.

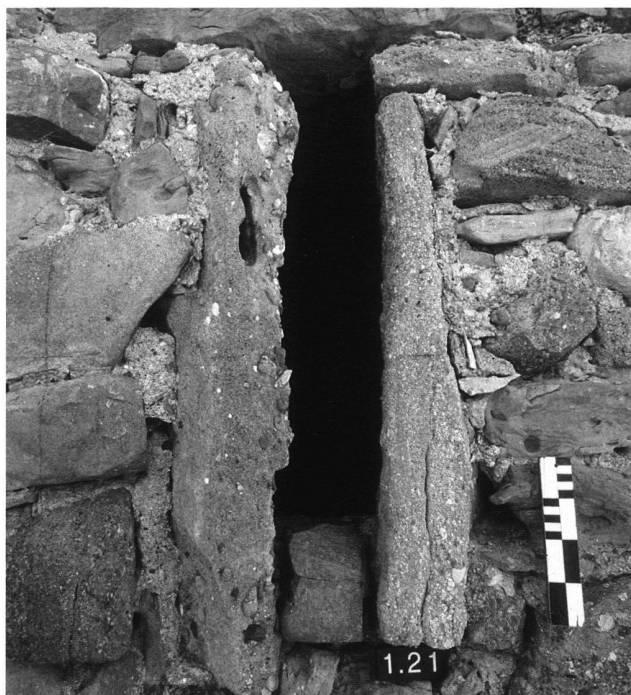
17: Schartenfenster mit zwei hochkant gestellten Sandsteinplatten als Gewände auf der Nordseite des 2. Obergeschosses; von N.
