# **Cama (Misox), Burgruine Norantola : von der Wehrmauer zum Castello : eine Untersuchung zur Baugeschichte**

# Cama (Misox), Burgruine Norantola – Von der Wehrmauer zum Castello. Eine Untersuchung zur Baugeschichte

von Augustin Carigiet

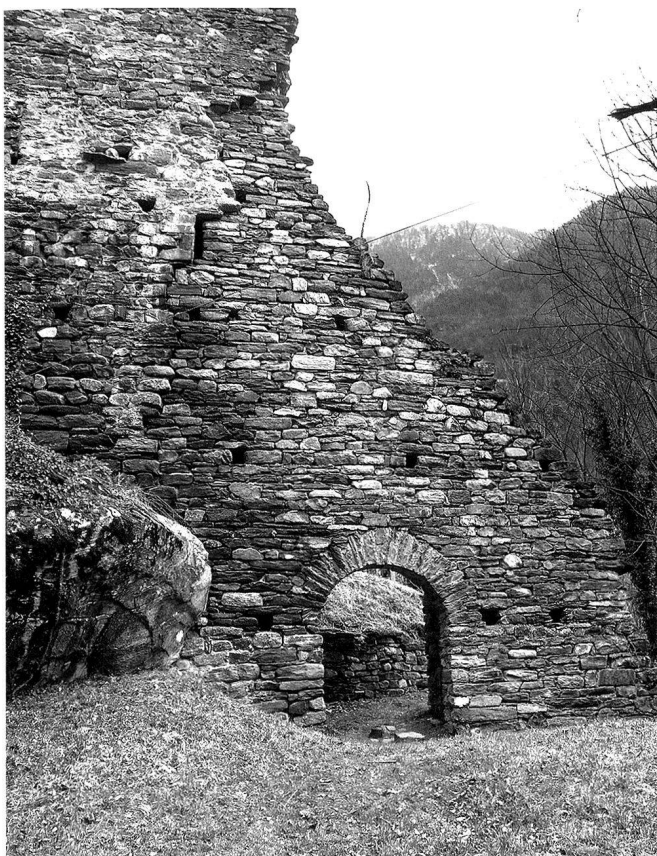
Diese Fehlstelle an der Südwestecke der Anlage wurde  
bereits 1934 durch Eugen Probst, der 1925/26 an der Burg  
Mesocco die Restaurierungsarbeiten geleitet hatte, rekon-  
struiert. Dank dieser sinnvollen Rekonstruktion konnte die  
einsturzgefährdete Turmruine erhalten werden (Abb. 2).

2: Rekonstruktion der Südwestecke durch Eugen Probst 1934, Blick gegen Osten.

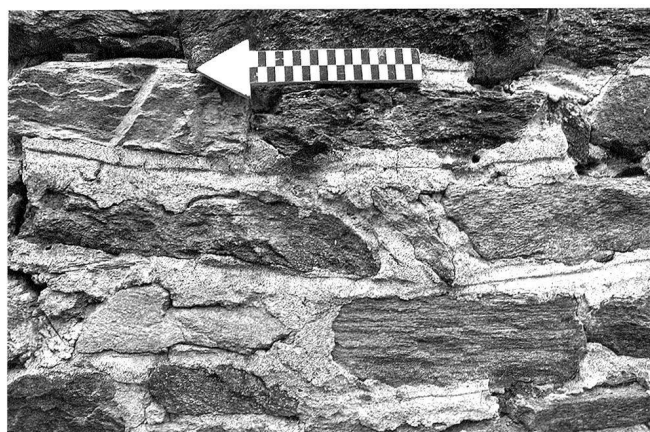
Dank den unterschiedlichen Gerüsthebelniveaus liessen sich die zwei Bauphasen der Umfassungsmauer recht deutlich trennen. Die weitere Untersuchung ergab auch einen klaren Unterschied im verwendeten Mauer Mörtel. Zudem war ein deutlicher Unterschied in der Qualität der Mauerung auszumachen. Die älteren Mauerteile wiesen einen Pietra-rasa-Verputz mit Fugenstrich auf. Mit diesem waren die Mauerungsfugen in einem zweiten Arbeitsgang sorgfältig ausgestrichen worden. Der in den noch feuchten Mörtel gezogene Fugenstrich zeichnete die Mauerungsfugen nach (*Abb. 3*). Bei den jüngeren Teilen der Ringmauer (Phase 2) war auf diese sorgfältige und aufwändige Nachbehandlung der Mauerungsfugen gänzlich verzichtet worden.

3: Pietra-rasa-Verputz mit Fugenstrich an der Umfassungsmauer der Phase 1.

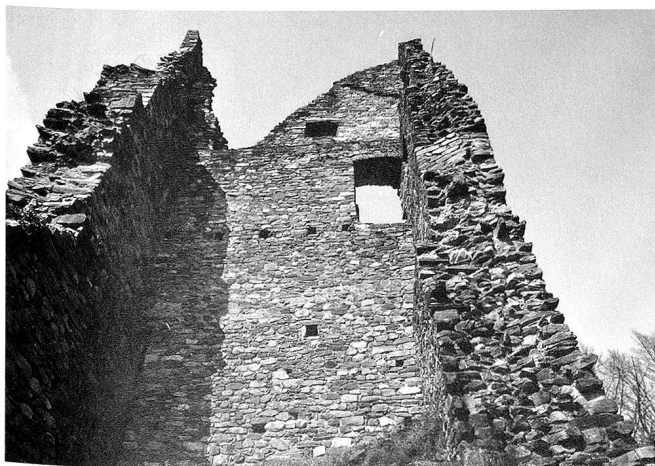
Der viergeschossige Wohnturm stand markant über der Südwestecke der Anlage auf. Beim Neubau des Turmes dürfte der durch Eugen Probst 1934 rekonstruierte Eingang im Südteil der Westfassade neu gebaut worden sein (*Taf. 2c*). Der Zugang unter dem Südteil des Turmes war durch ein Tonnengewölbe überspannt. Die Nord- und Ostmauer des Turmes baute man innerhalb der Anlage von Grund auf neu, die Süd- und Westmauer wurden auf dem Wehrgang der Phase 2 aufgesetzt (*Abb. 4*).

4: Der viergeschossige Wohnturm, Sicht von Süden.

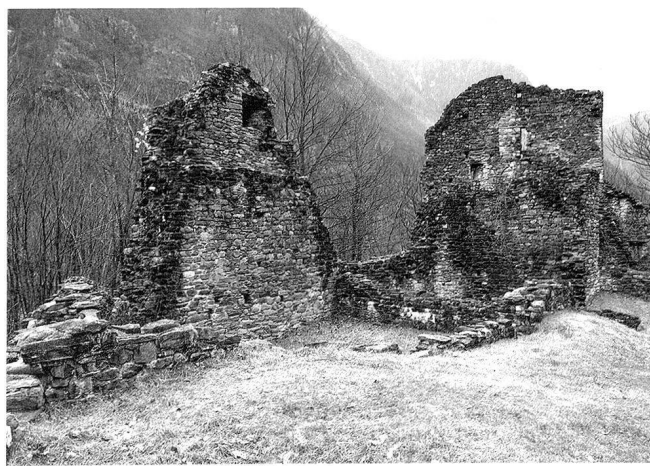
Im Ostteil der Anlage wurde in der Phase 3 ein Palas neu gebaut (*Abb. 5*). Drei Seiten des Palas wurden auf dem Wehrgang der Phase 2 aufgesetzt, die Nordmauer baute man von Grund auf neu. Der Palasbau wies drei Geschosse auf. Das 1. Geschoss lag knapp einen Meter unter dem Hofniveau, eine Aussentreppe führte in den südlichen Raum hinab (*Abb. 6*).

5: Der Palas im Ostteil der Anlage, Sicht gegen Südost.

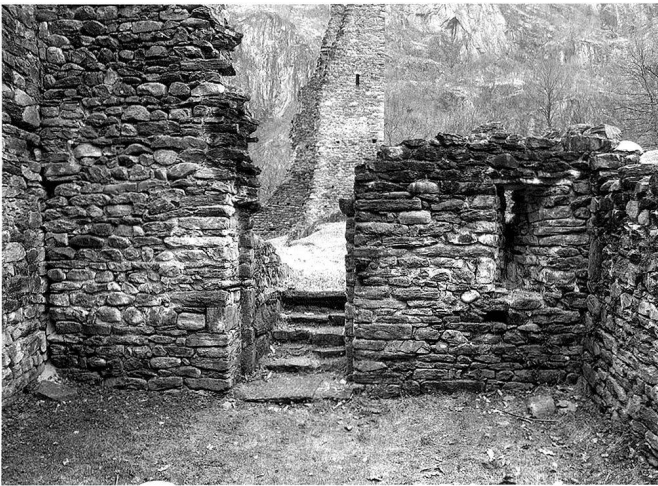
6: Kellerraum im Südteil des Palas, Blick gegen Westen.

Zur Entlastung der einsturzgefährdeten Südmauer wurde der südliche Kellerraum durch uns teilweise ausgegraben. Der Kellerraum war mit steinigem Versturzschutt aufgefüllt. Darunter stiessen wir auf eine Brandschuttschicht, welche von der endgültigen Zerstörung des Palas herrührte. In dieser Brandschuttschicht fanden sich zahlreiche Lavefragmente. Dabei handelte es sich vorwiegend um Fehlstücke, bei denen der «Motsch» noch nicht herausgebrochen war (Abb. 7). Diese Fragmente deuten darauf hin, dass die Produktion der Specksteingefässe im südlichen Kellerraum des Palas erfolgte.<sup>2</sup>

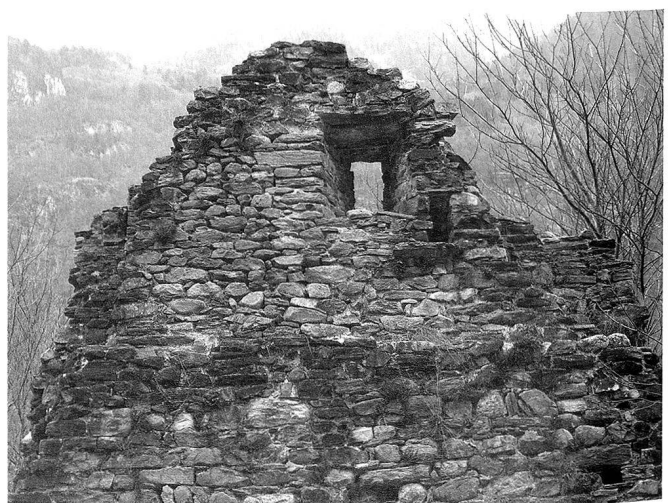
Wehrganges der Phase 2 auf. An der Ostmauer blieb ein Fenster und darunter ein Ausguss erhalten. Letzterer deutet darauf hin, dass dort einst eine Küche bestand (Abb. 8).

8: Palas, Ostinnenwand mit Fenster und Ausguss, Blick gegen Osten.

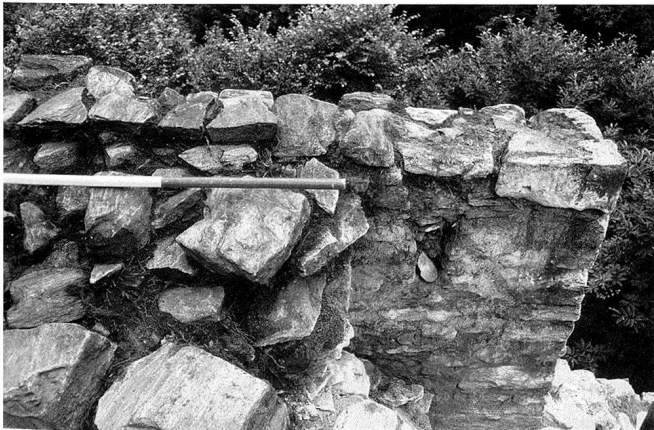
Zwischen dem Turm und dem Palas erfuhr der südliche Wehrgang der Phase 2 eine Aufhöhung um 2,50 m. Darüber wurde ein neuer Wehrgang gebaut. Der neue

Wehrgang wies ebenfalls eine Brüstungsmauer auf. Diese konnte beim Freilegen der Mauerkrone noch knapp nachgewiesen werden (*Abb. 9*). Mit der Aufhöhung des südlichen Wehrganges entstand über der Südseite eine neue horizontale Verbindung zwischen dem Wohnturm und dem Palas.

9: Aufhöhung des südlichen Wehrganges in der Phase 3. Osten.

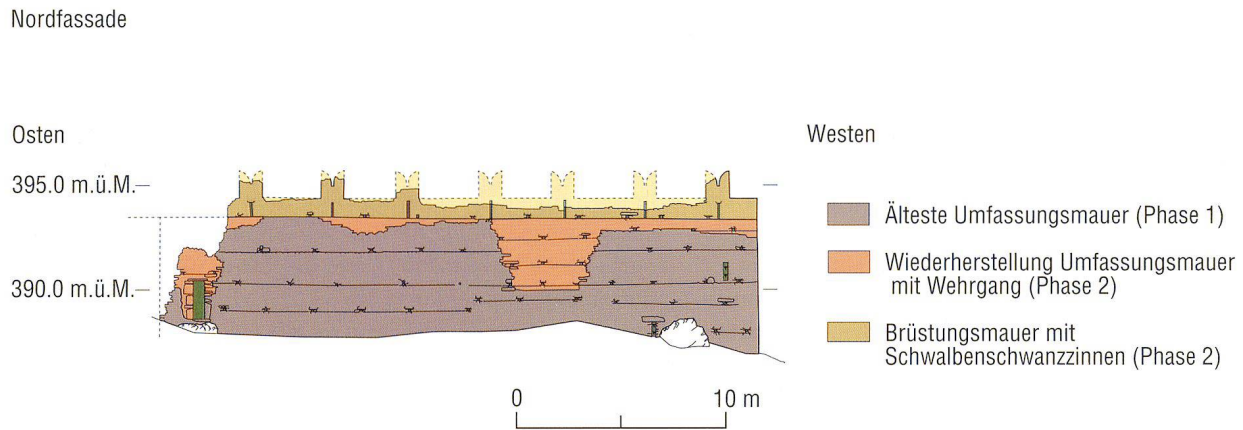
Tafel 2a: Ansicht der Nordfassade.

Die älteste Umfassungsmauer weist eine Stärke von 1,40 m auf. Im Westteil der Nordmauer wurden in der Mauerstärke zwei versetzt übereinander liegende Abortnischen ausgespart. Daneben fand sich in der Nordmauer ein grösserer Ausbruch, der in der jüngeren Phase 2 wieder

zugemauert wurde. Am Ostende der Nordmauer bestand bereits in der älteren Umfassungsmauer eine Nebenpforte (Poterne). Diese war teilweise aufgebrochen und in der Phase 2 wiederhergestellt worden (*Taf. 2a*).

Gegen oben endete die ältere Nordmauer mit einer unregelmässigen Abbruchlinie. Darüber war in der Phase 2 der Wehrgang gemauert worden. Auf dem Wehrgang war ebenfalls in der Phase 2 eine 50 cm starke Brüstungsmauer mit Scharten und Schwalbenschwanzzinnen aufgesetzt worden.

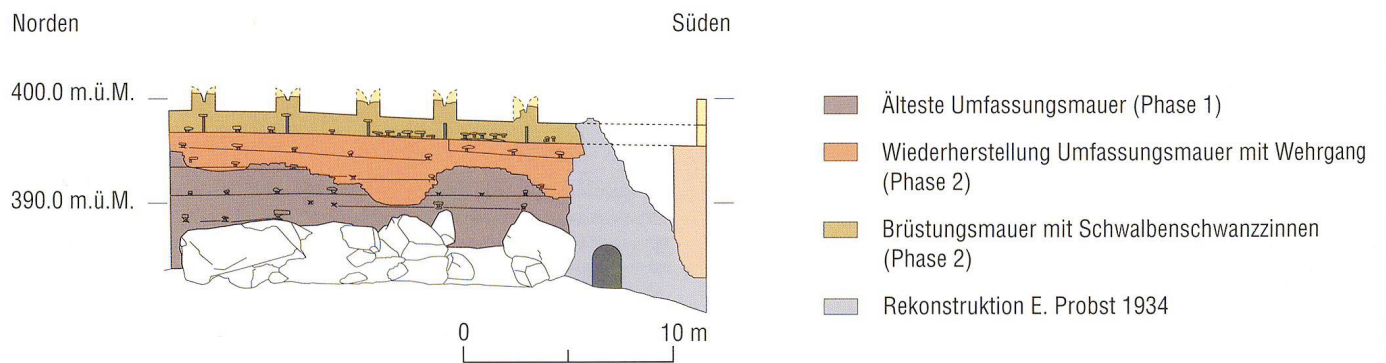
Tafel 2b: Ansicht der Westfassade.

Eine ähnliche Bauabfolge zeigte sich auch an der Westseite der Anlage. Die älteste Umfassungsmauer endete gegen oben in einer unregelmässigen Abbruchlinie. Darüber war in einer zweiten Phase der Wehrgang gebaut worden. Auf dem Wehrgang war wiederum die Brüstungsmauer mit Scharten und Schwalbenschwanzzinnen aufgesetzt worden (*Taf. 2b*).
