Wildhaus-Alt St. Johann SG, Burgruine Wildenburg Bauliche Sanierung des Hauptturmes und Neuerschliessung der Ruine 2012/13

von Jakob Obrecht
mit einem Beitrag von Heinrich Boxler

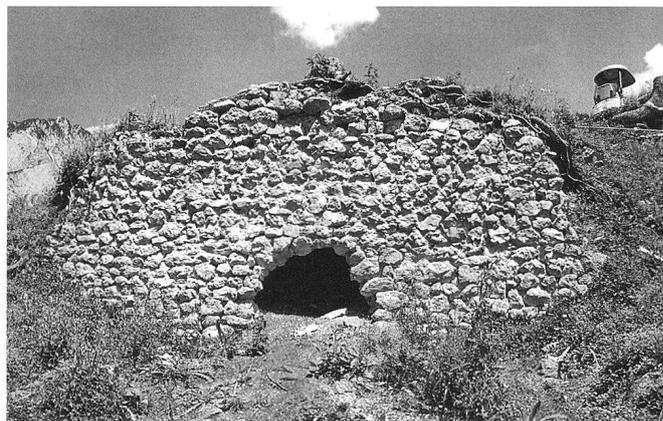
3: Wildhaus-Alt St. Johann SG, Wildenburg. Mauer M6 mit ausgebrochenem «Schatzgräberloch», von Süden.

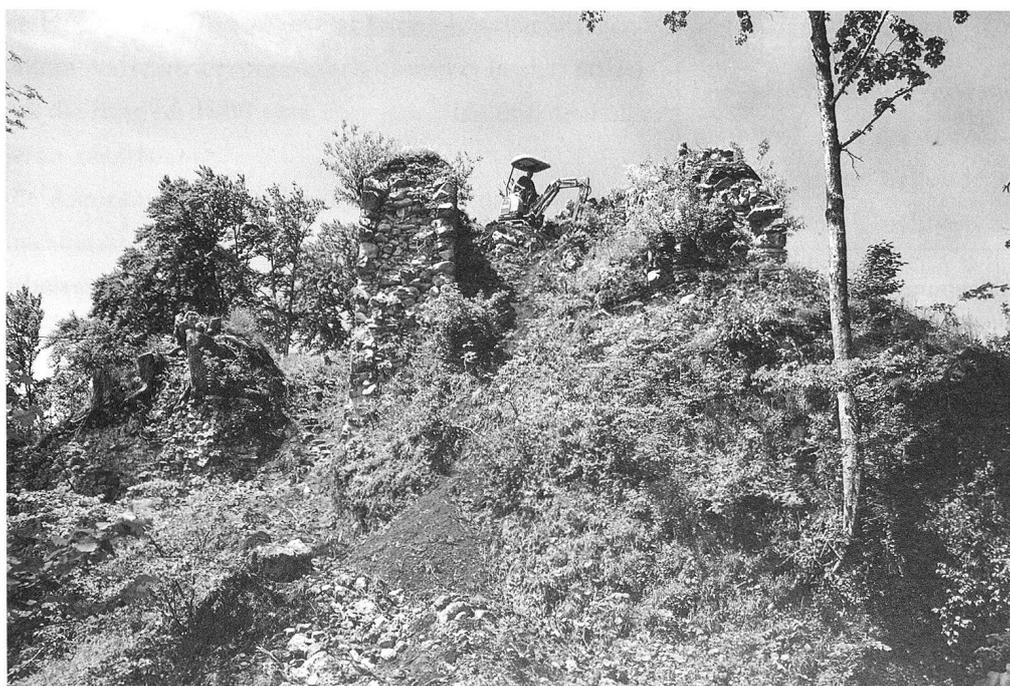
4: Wildhaus-Alt St. Johann SG, Wildenburg. Turm und südliche Ringmauer M8 bei Arbeitsbeginn im Juni 2012, von Osten.

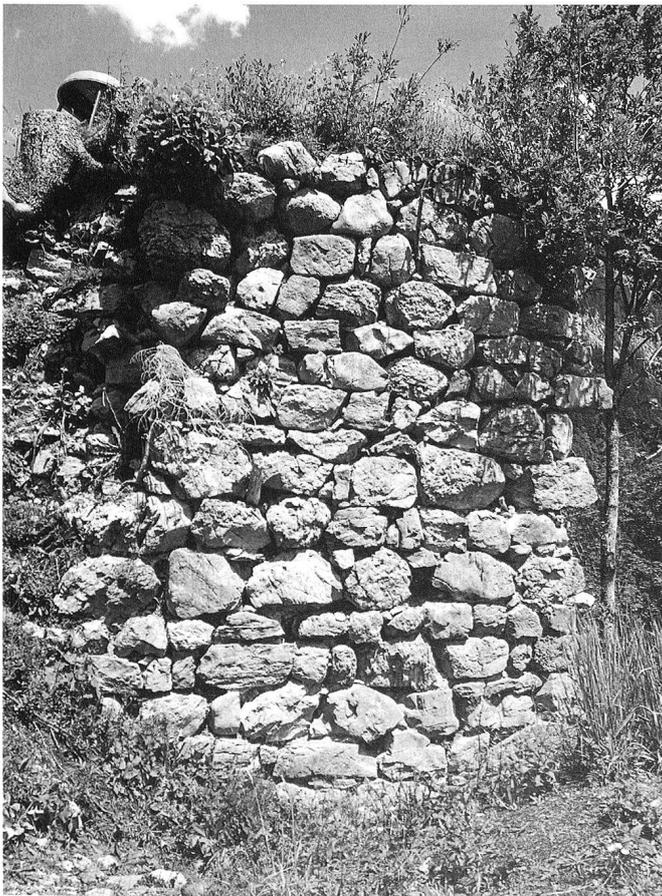
Das vor Beginn der Arbeiten sichtbare Turmmauerwerk und die frei liegenden Abschnitte der Mauern M6/M7 befanden sich in einem relativ guten Zustand (Abb. 8). Sicher war zu Beginn nur, dass die Sanierung des grösstenteils weggebrochenen Aussenmantels der Turm-Nordmauer M1 einen grossen Arbeitsaufwand erfordern

8: Wildhaus-Alt St. Johann SG, Wildenburg. Turm, Mauer M3. Vor Beginn der Arbeiten sichtbarer Rest des äusseren Mauermantels, von Südwesten.

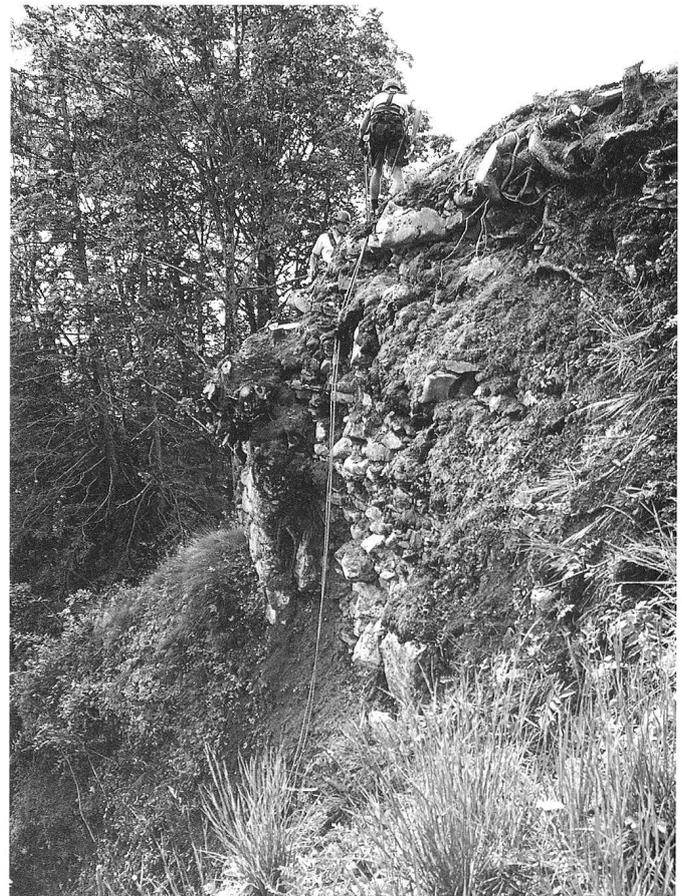
würde (Abb. 9). Nicht wegen der zu reparierenden Fläche, sondern weil sie am Rand einer fast lotrechten Felswand steht und deshalb schwer einzugerüsten war.

9: Wildhaus-Alt St. Johann SG, Wildenburg. Zwei Seilarbeiter der Firma Hoehenarbeit.ch AG, Grabs, entfernen aus Sicherheitsgründen vor dem Beginn der Gerüstarbeiten lose Steine und Gebüsch aus der nördlichen Turmwand M1, von Westen.

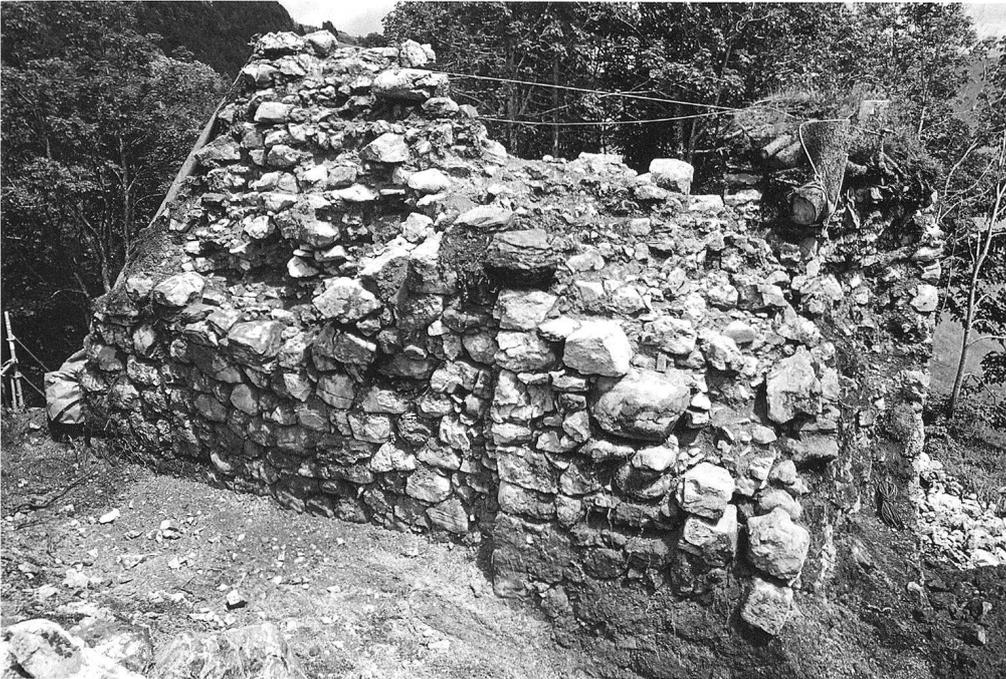
Entgegen aller Erwartungen und sämtlicher diesbezüglicher Erfahrungen von anderen Ruinen war die vollständig unter einem Schuttkegel begrabene Westmauer M4 des Turmes in einem miserablen baulichen Zustand. Normalerweise schützen die Schuttmassen das Mauerwerk vor weiterem Zerfall. Hier aber hatte sich der gesamte äussere Mauermantel vom Kern abgelöst (Abb. 10). Der Mörtel zwischen den Steinen war fast vollständig erodiert und der keilförmige Spalt zwischen Mantel- und Kernmauerwerk war mit Mörtelsand gefüllt. Mit einfachen baulichen Massnahmen war die Westmauer nicht zu stabilisieren, und so musste der schadhafte Mauermantel auf einer Fläche von rund 20 m² abgebrochen und neu aufgeführt werden.

10: Wildhaus-Alt St. Johann SG, Wildenburg. Turm Mauer M4. Frisch vom Schutt befreit, mit deutlich erkennbarer verstärkter Ecke M3/M4, von Südwesten.

Verursacher der unerwartet grossen Schäden an den gegen Westen ausgerichteten Mauerflächen von Turm und Haus ist mit grosser Wahrscheinlichkeit das im oberen Toggenburg vorherrschende Westwindwetter. Insbesondere der damit einhergehende starke Schlagregen.¹⁶ Offensichtlich verstärkt er massiv die üblichen Schäden verursachenden Witterungseinflüsse, wie das von oben ins ungeschützte Mauerwerk eindringende Regen- und Schmelzwasser und die damit verbundenen unzähligen Frost- und Auftauzyklen.

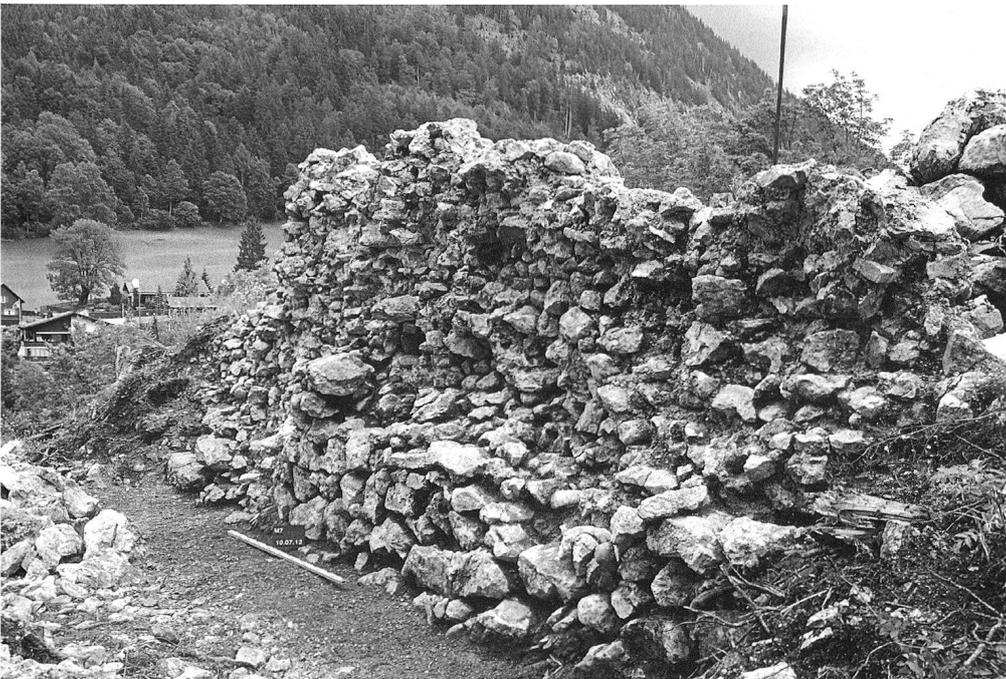
11: Wildhaus-Alt St. Johann SG, Wildenburg. L-förmiger Bau, Mauer M7. Freigelegte, stark zerfallene Westfront, von Südwesten.

Das gleiche Phänomen war auch an der Westfront der Mauer M7 vorhanden. Dort war der Zerfall des äusseren Mauermantels bereits derart weit fortgeschritten, dass von ihm nur noch die untersten, bereits stark aufgelösten Steinlagen vorhanden waren (Abb. 11). Dies im Gegensatz zu der gegen Süden hin orientierten Mauer M6, deren äusserer Mauermantel nach wie vor einigermaßen gut erhalten ist (siehe Abb. 3).

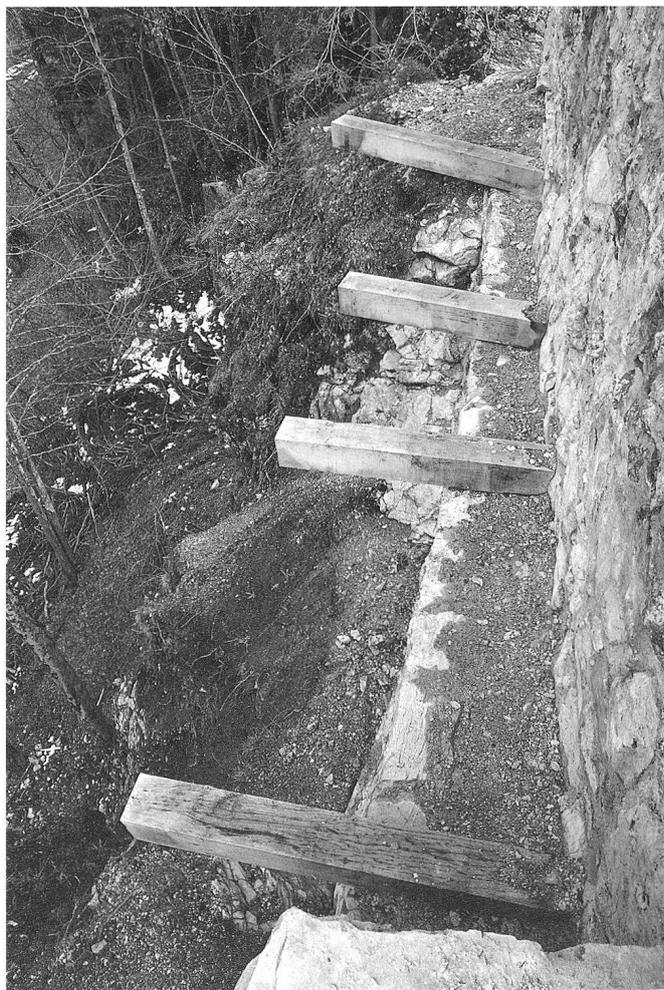
Bei der Reinigung des Mauerkerne kamen vier hochrechteckige Balkenlöcher BL1–BL4 zum Vorschein. Sie waren fächerförmig angeordnet und hatten Breiten von 18 bis 20 cm, Höhen von 22 bis 30 cm und sie griffen ehemals zwischen 1,1 und 1,4 m tief ins Mauerwerk ein. Ihre Oberkanten lagen mehr oder weniger auf einer Ebene. Im Bereich der oben erwähnten Felsspalte hatte die Mauer einen mindestens 60 cm breiten, vorstehenden Fundamentvorsprung, der drei der vier Balken zusätzlich stützte (Abb. 12).

12: Wildhaus-Alt St. Johann SG, Wildenburg. Turm, Mauer M1. Rekonstruierter Fundamentabsatz. Darüber liegen die in die vier vorgefundenen Balkenlöcher eingesetzten Kragbalken aus Eichenholz, von Westen. Sie markieren die Hölzer, die ehemals die hölzerne Zugangsrampe zum Burgtor trugen.

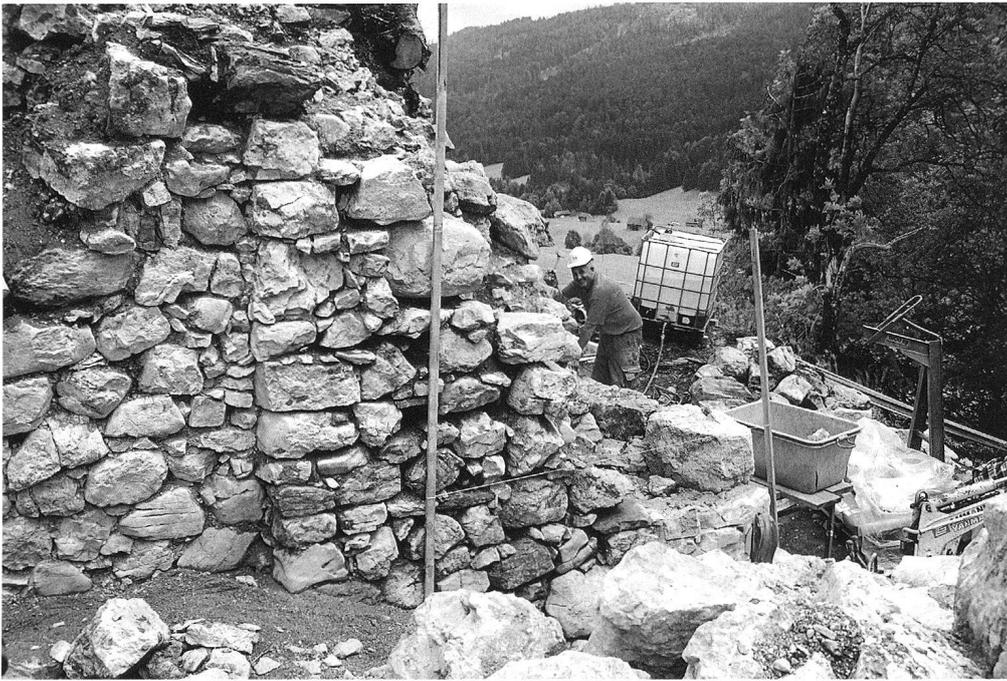
14: Wildhaus-Alt St. Johann SG, Wildenburg. Turm, Ecke M3/M4. Die gegen oben auslaufende Eckverstärkung zu Beginn der Wiederaufbauarbeiten, von Nordwesten.

ten steht. Zudem springt die Aussenseite der Westmauer 3,7 m von der Südwestecke M3/M4 entfernt um 0,3 m zurück (Abb. 14). Der Eckvorsprung und der Mauerücksprung verjüngen sich beide gegen oben und laufen etwa auf der Höhe des Bodens des ersten Stockwerks aus. Dadurch hatte der Turm dort ehemals einen, wenn auch leicht schief gestellten, quadratischen Querschnitt

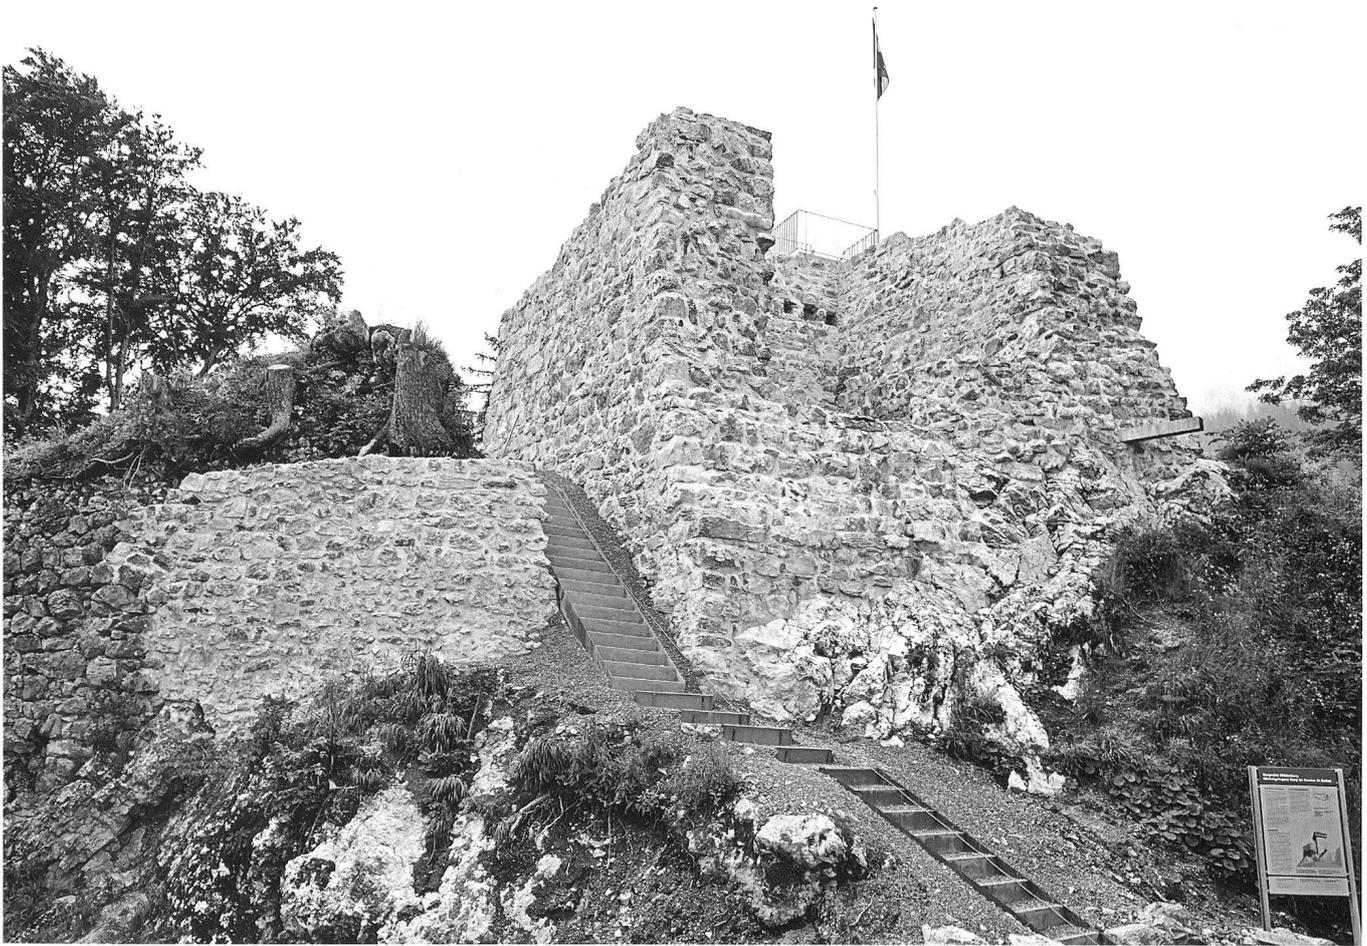
17: Wildhaus-Alt St. Johann SG, Wildenburg. Der frisch konservierte Turm und ein teilweise wiederaufgebaute Abschnitt der Ringmauer M8 nach Abschluss der Bauarbeiten im Frühsommer 2013, von Südosten.
