**Artikel:** Schänis SG, Burgruine Niederwindegg : Bericht über die bauarchäologische Untersuchung und die Konservierung der Ruine 2020

# Schänis SG, Burgruine Niederwindegg

Bericht über die bauarchäologische Untersuchung und die Konservierung der Ruine 2020

von Jakob Obrecht

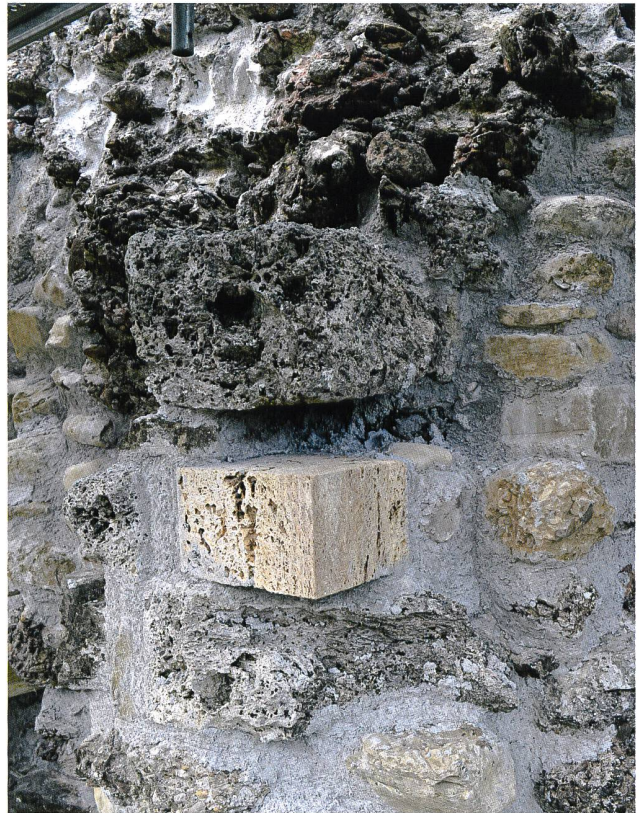
4: Schänis SG, Ruine Niederwindegg, 2020. Ecke M1/M2. Zur Stabilisierung der originalen bossierten Tuffsteinquader eingesetzter Ersatzstein mit glatter Oberfläche, von Norden. Vor dem Schliessen der Lücke wurde zur rückwärtigen Verankerung der Ecke eine Ankerstange aus Chromstahl eingesetzt.

finanziellen Möglichkeiten der Ortsgemeinde Schänis massiv überschritten. Deshalb beschränkte man sich auf das Notwendigste. Das heisst, man übermauerte zum einen die am Fuss der Mauer M2 und die auf der Höhe der Öffnungen 4 und 5 beidseits freiliegenden Abbruchkronen. Dies in der Absicht, das Einsickern von Meteorwasser zwischen dem Mantelmauerwerk und dem Mauer Kern so weit als möglich zu unterbinden. Gleichzeitig wurden die noch vorhandenen Eckverbände, die Leibungen der Öffnungen 4 und 5 und der Stichbogen über der Öffnung 5 ausgemauert und teilweise rekonstruiert. An diesen Stellen wurden zudem mehrere neu auf Mass zugeschnittene Tuffsteinquader eingesetzt. Ein ansehnlicher Teil der Maurerarbeiten bestand darin, das gesamte Mauerwerk zu reinigen, lose Partien abzutragen und sämtliche vorhandenen Löcher und Risse mit Mörtel zu stopfen (Abb. 4).<sup>7</sup>

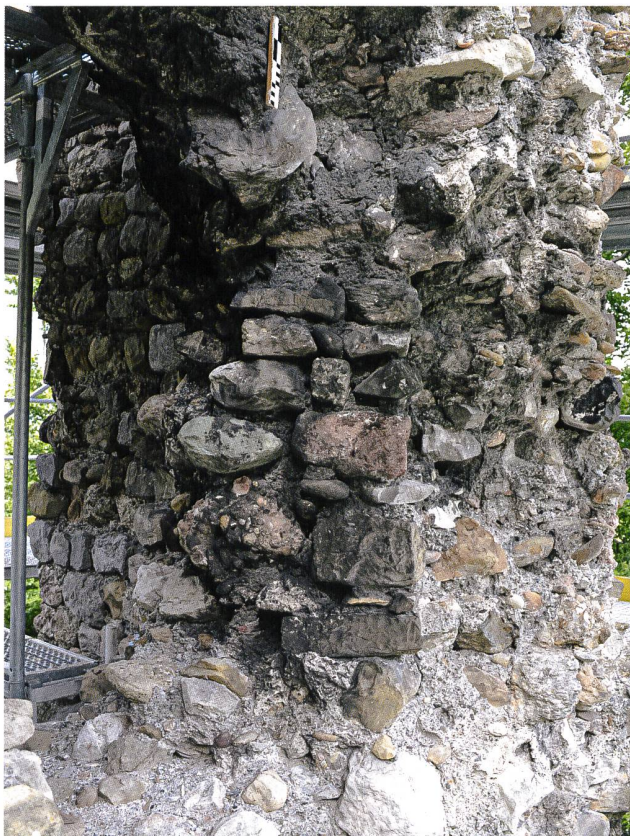
5: Schänis SG, Ruine Niederwindegg, 2020. Mauer M2, Öffnung 3. Rest der nordwestlichen Leibung der sich ehemals trichterförmig gegen aussen erweiternden Öffnung, von Osten.

Die Ausrichtung des letzten Restes der nordwestlichen Leibung von Öffnung 3 zeigt, dass sich die Öffnung ehemals gegen aussen trichterförmig erweiterte (siehe Abb. 5). Das herausgerissene Gewände gehörte demnach nicht zu einem schartenförmigen Fenster, denn dessen Licht würde sich gegen innen trichterförmig erweitern. Die Form macht deutlich, dass hier eine *Schiessscharte* eingebaut war. Letzte Reste eines Bogens belegen, dass die Öffnung 3 ehemals von einem Stichbogen überwölbt

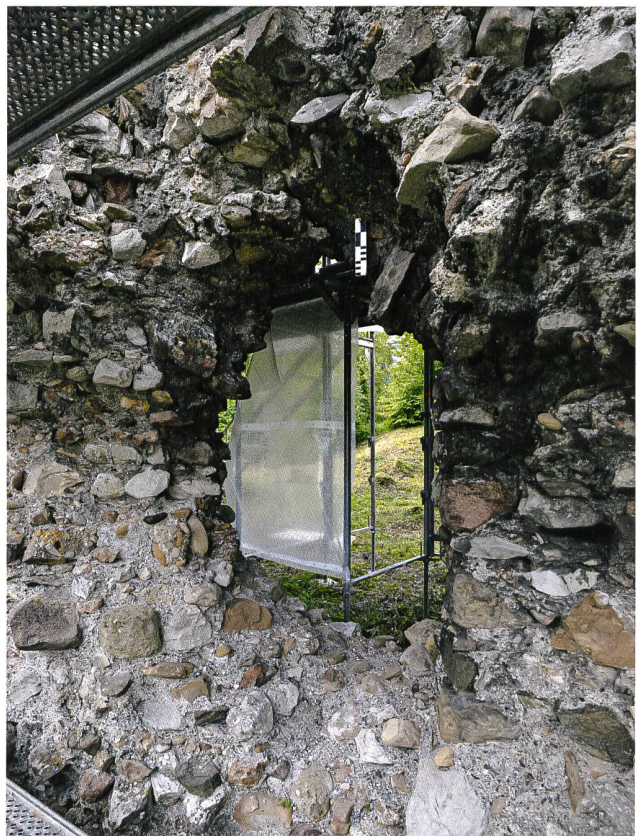
6: Schänis SG, Ruine Niederwindegg, 2020. Mauer M2. Blick auf die Aussenseite der Öffnung 3, von Norden. Rechts neben dem Massstab steckt im Kernmauerwerk noch ein letzter Stein des ausgebrochenen Stichbogens.

war (siehe Abb. 6). Die Gewände bestanden mit grosser Wahrscheinlichkeit auch hier aus behauenen Tuffstein. In Analogie zum Befund in Öffnung 3 dürften auch in den zwei weiteren Ausbrüchen im Erdgeschoss Schiessscharten mit vergleichbaren Dimensionen eingebaut gewesen sein.

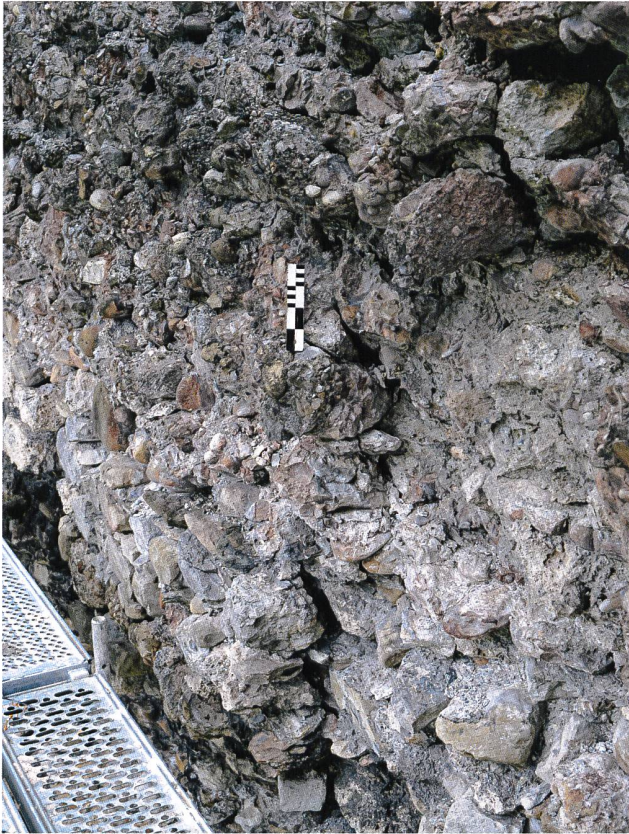
9: Schänis SG, Ruine Niederwindegg, 2020. Mauer M2, Innenfassade, von Südsüdosten. Der Mauermantel wurde in dieser Partie eher durch Frostsprengungen als durch Beraubung vom Mauerkern getrennt.

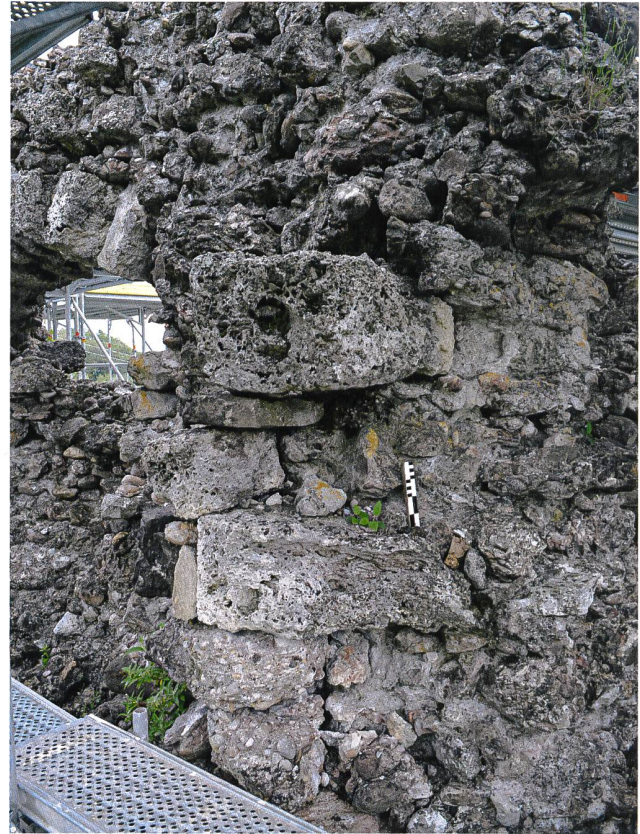
10: Schänis SG, Ruine Niederwindegg, 2020. Ecke M1/M2 mit Resten des Eckverbandes aus bossierten Tuffsteinquadern, von Norden.

Die ursprünglich wohl vollständig aus Tuffsteinquadern bestehende Ecke M1/M2 ist bis auf zwei wohl beim Ausbrechen zerbrochene Quader mit deutlich erkennbaren Bossen beraubt (Abb. 10).

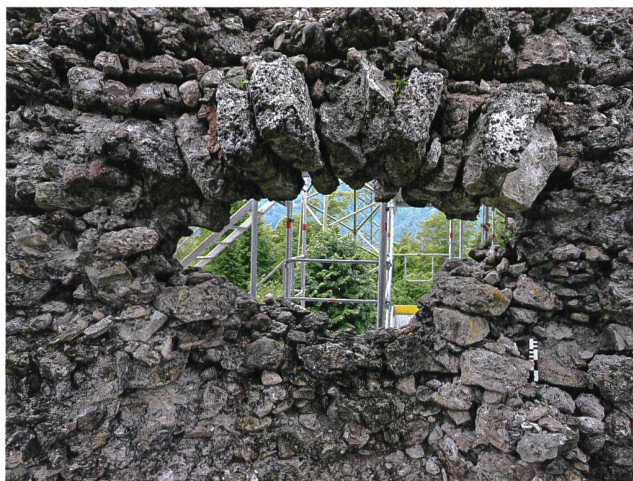
14: Schänis SG, Ruine Niederwindegg, 2020. Mauer M2, Aussenfassade. Rest des aus verschiedenen Steinsorten zusammengesetzten Stichbogens über der Öffnung 5, von Nordosten.

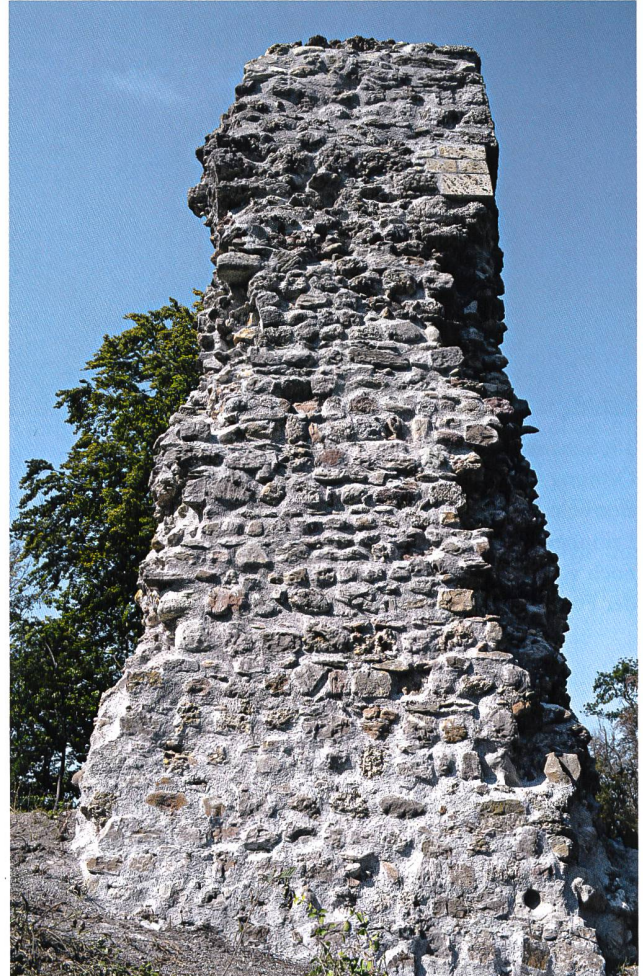
17: Schänis SG, Ruine Niederwindegg, 2020. Mauer M3, fertig in Stand gestellt, von Südosten. Der beinahe senkrechte Abbruch zum Burginneren hin lässt vermuten, dass die Mauer in dieser Richtung nie länger war.

Die Mauern M1 und M3 enden in fast senkrechten Abbrüchen (Abb. 17). Es ist denkbar, dass die beiden Mauern nie viel länger waren. D.h., sie wären ursprünglich stirnseitig senkrecht abgemauert und möglicherweise gar mit besonders hervorgehobenen Eckverbänden versehen worden. Gerade deshalb könnten sie anlässlich der Abbrucharbeiten vollständig beraubt worden sein.<sup>15</sup>
