21. TGV Paris Genève: le plus grand chantier français de filets de protection contre les chutes de blocs

Hugues FOLTZER¹

Résumé.—FOLTZER H., 2013. TGV Paris Genève: le plus grand chantier français de filets de protection contre les chutes de blocs. *Mémoire de la Société vaudoise des Sciences naturelles* 25: 263-276.

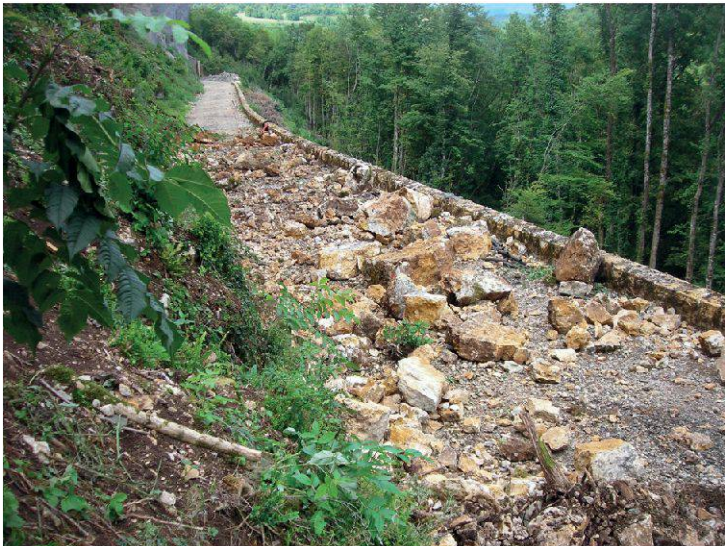
Figure 9.–Purges manuelles et mécaniques (Chatillon); photo BG / Hugues Foltzer.

Les mesures de suppression suivantes ont été mises en œuvre en ce qui concerne les volumes les plus instables (figure 9):

- Purges manuelles,
- Purges mécaniques (pelle mécanique, vérin, coussin,...)
- Purges à l'explosif

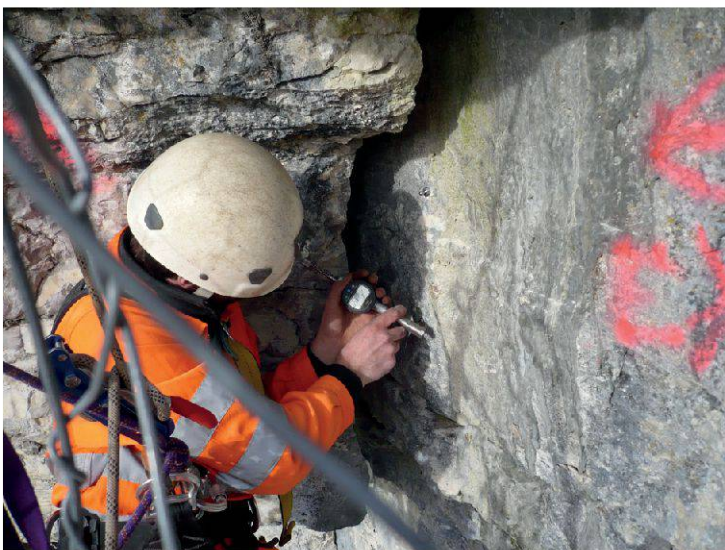
Figure 12. –Pose d'un fissuromètre (Bolozon); photo BG / Hugues Foltzer.

- Piézomètres en versant (y compris dans des éboulis);
- Fissuromètres (figure 12);
- Prismes topographiques;
- Cellules de mesure de force (tirants actifs).

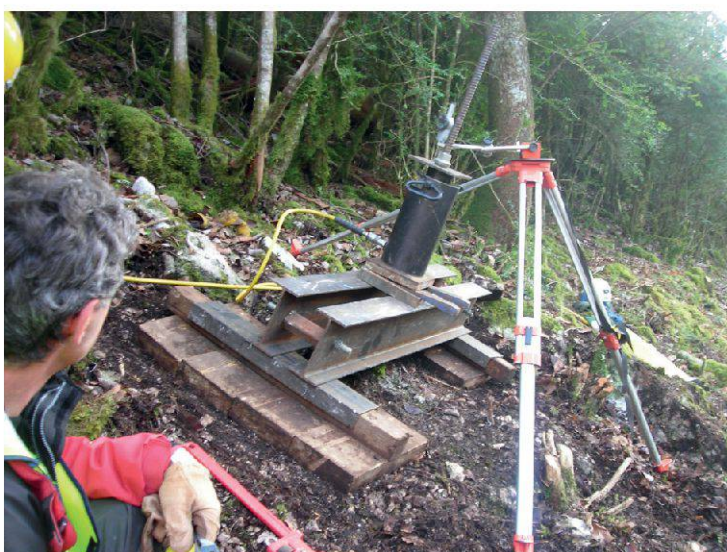
La quantité importante de tests de traction imposés par BG Ingénieurs Conseils a permis d'identifier des résistances anormales des ancrages des filets de protection sur trois grands secteurs géographiques (figure 15).

Figure 15.—Test de traction sur ancrage de filet 3000 kJ (Sylans);
photo BG / Hugues Foltzer.

- Ciblant les zones problématiques grâce à la multiplication des tests de traction et l'interprétation des fiches de forage;
- Doublant une cinquantaine d'ancrages (Nantua et les Neyrolles);
- Remplaçant purement et simplement une soixantaine d'ancrages (Sylans). A cette occasion, l'entreprise GTS a proposé l'utilisation de filler pour augmenter la viscosité du coulis de ciment et éviter ainsi l'usage des chaussettes géotextiles.

Ces mesures ont été validées par de nouveaux tests de traction, réalisés avec un dispositif d'appui répondant aux exigences de BG Ingénieurs conseils. La stratégie adoptée a permis de limiter de manière importante le nombre d'ancrages à doubler et à remplacer. Elle a finalement permis de limiter les conséquences sur le chantier.
