# Dysfonctionnements et solutions

François Rougeron

Amsler Dom architectes

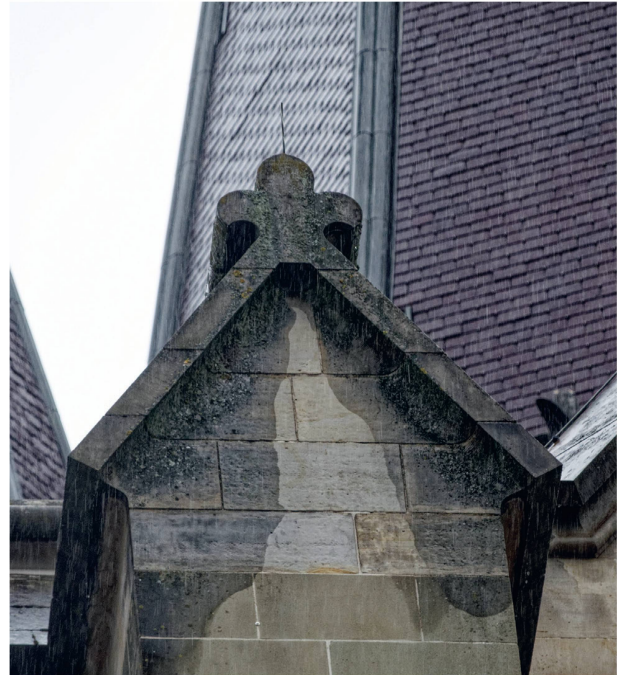
Les chaperons ont ceci de problématique que leur saillie frontale ne dispose pas de coupe-larme qui arrête le ruissellement : l'eau coule alors librement, sans frein, le long des parements inférieurs (**fig. 1**).

1 Chaperon d'un contrefort sous un régime de pluie installée. L'eau ruisselle librement sur le chaperon, la partie en saillie ainsi que sur les assises inférieures, théoriquement protégées par le débord du chaperon (photo Rino Sarà, 2019).

- par la pierre tout d'abord : une petite incision a été pratiquée sur la face inférieure de la saillie, créant un coupe-larme sous la forme d'une goutte pendante (**fig. 2 et pl. A2 p. 55, détail D**).
- par la ferblanterie ensuite : une coulisse est insérée dans le joint d'assise inférieur (**fig. 3 et pl. A2 p. 55, détail E**).

Notre préférence va, ici, à l'incision, comme intervention la plus discrète.

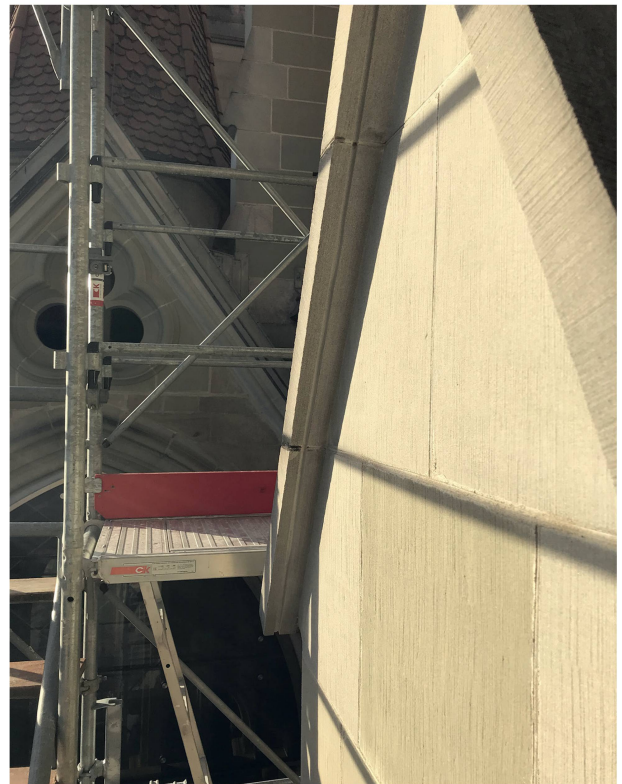
2 Rainure réalisée sur un chaperon de la cathédrale (photo Amsler Dom arch., 2020).

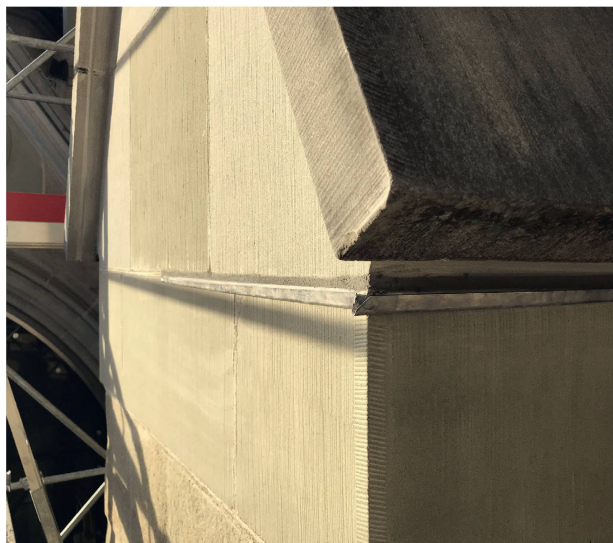
**3** Coulisse insérée sur un chaperon de la cathédrale (photo Amsler Dom arch., 2021).

Pour les chaperons, la coulisse est insérée sur la face avant de la culée et se retourne légèrement sur les faces latérales. Elle dispose, à l'angle, dans la continuité des retours latéraux, d'un petit bec d'évacuation des eaux récoltées.

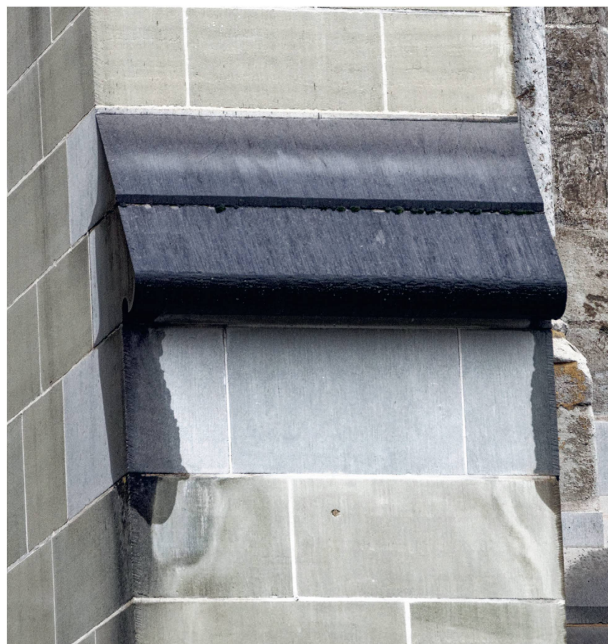
Le second dysfonctionnement repéré aux arcs-boutants est celui de la bavure latérale des retraites talutées. Ce dysfonctionnement, dû à l'effet goulot décrit précédemment, a pour conséquence de raviner les joues de la retraite et les angles du contrefort qui se situent sous le larmier (**fig. 4**).

**4** Retraite talutée d'un contrefort sous un régime de pluie installée. L'eau ruisselle sur le dos de la retraite, mais également sur les joues et les assises inférieures formant les bavures latérales, nommées fort à propos « moustaches » par Viollet-le-Duc (photo Rino Sarà, 2019).

La solution par la pierre propose une légère retaille du dos de la retraite, de manière à ce que l'eau soit ramenée vers le centre du talus. Cette légère retaille s'évase vers le bas, pour éviter une concentration de l'eau en un seul point et permettre au larmier de jouer sur tout son développement.

À l'expérience, cette solution s'avère problématique cependant, car l'eau profite de chaque irrégularité des arêtes de pierre – quel que soit le soin mis à les tailler – pour basculer sur la joue et reproduire ainsi le dysfonctionnement que l'on voulait combattre.

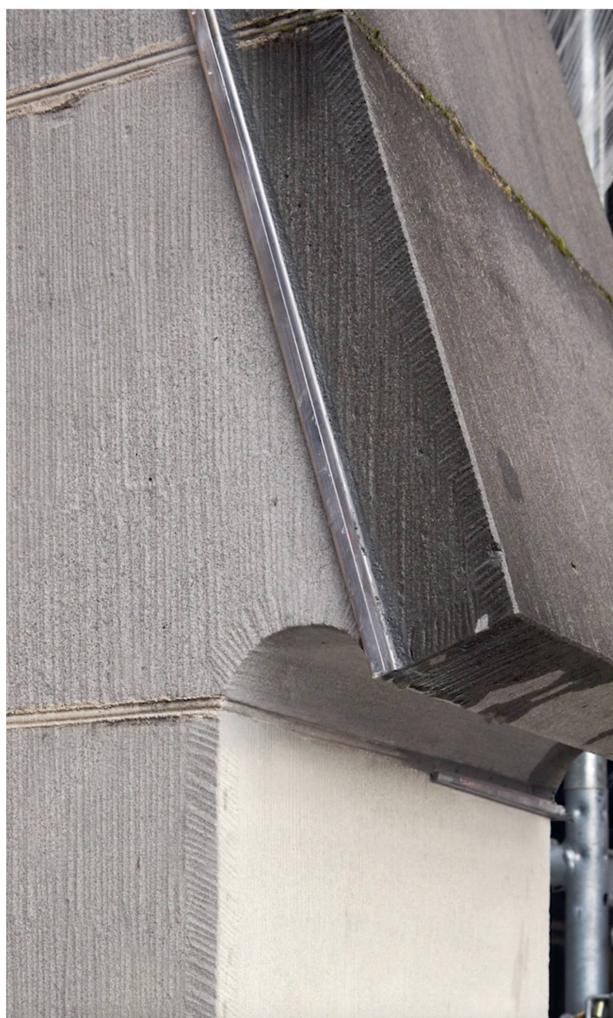
**5** Coulisse rampante sur la joue de la retraite talutée en fonctionnement lors d'un essai in situ (photo Jeremy Bierer, 2021).

La première vaut pour les talus à carré. Elle consiste à insérer une coulisse rampante, parallèle à la ligne du talus. Cette coulisse nécessite la création d'une incision profonde de deux centimètres sur les joues de la retraite. La ferblanterie est positionnée 1 cm en dessous de l'extrémité du coupe-larme, de manière à ce que la coulisse, haute d'un centimètre également, vienne s'aligner à lui. La coulisse proposée ici ne présente pas de débord sur l'avant afin de ne pas rompre la ligne du larmier : l'orientation en pente du dispositif suffit à l'évacuation de l'eau (**fig. 5 et pl. A1 p. 54, détail A**).

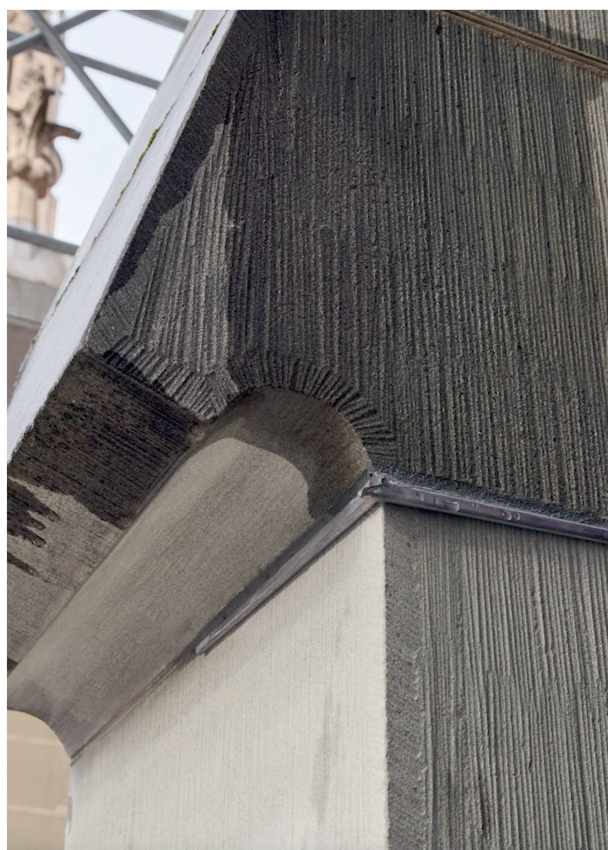
**6** Coulisse dans le joint d'assise en fonctionnement lors d'un essai in situ (photo Jeremy Bierer, 2021).

La deuxième solution de ferblanterie est la même que celle proposée pour le chaperon, à savoir l'insertion d'une coulisse dans le joint d'assise inférieur. La seule variable est la longueur du retour sur les joues, qui se fait uniquement jusqu'à la verticale de la naissance du talus. La coulisse est alors garnie d'un fond, pour que l'élément de ferblanterie puisse rester horizontal et ne pas se démarquer du joint dans lequel il s'insère (**fig. 6 et pl. A1 p. 54, détail B**).

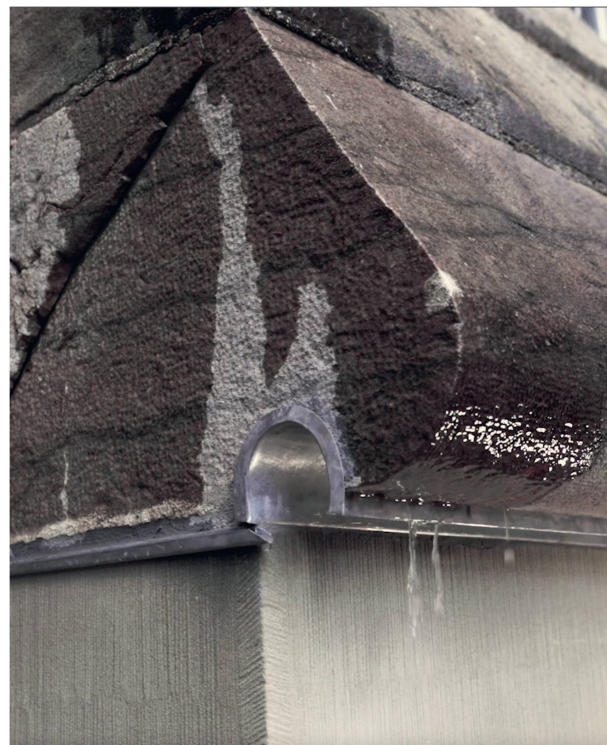
**7** Coulisse dans le joint d'assise et sa garniture de cavet en fonctionnement lors d'un essai in situ (photo Jeremy Bierer, 2021).

La dernière solution imaginée est une garniture de ferblanterie placée à l'intérieur du cavet et reliée aux coulisses latérales. Cette garniture déborde légèrement de la joue pour récolter les eaux latérales et les faire couler soit vers l'avant du bec, soit vers l'arrière et les coulisses. Elle dépasse aussi légèrement le coupe-larme pour casser l'inertie de la goutte d'eau et la diriger correctement vers le bas.

L'extrémité intérieure du cavet de ferblanterie est insérée dans le joint d'assise inférieur (**fig. 7 et pl. A1 p. 54, détail C**).

Cette dernière solution de ferblanterie nous paraît très adaptée aux coupe-larmes à bec qui, de par leur géométrie, accélèrent – et par conséquent aggravent – les problèmes d'auto-mouillage des retraites talutées.

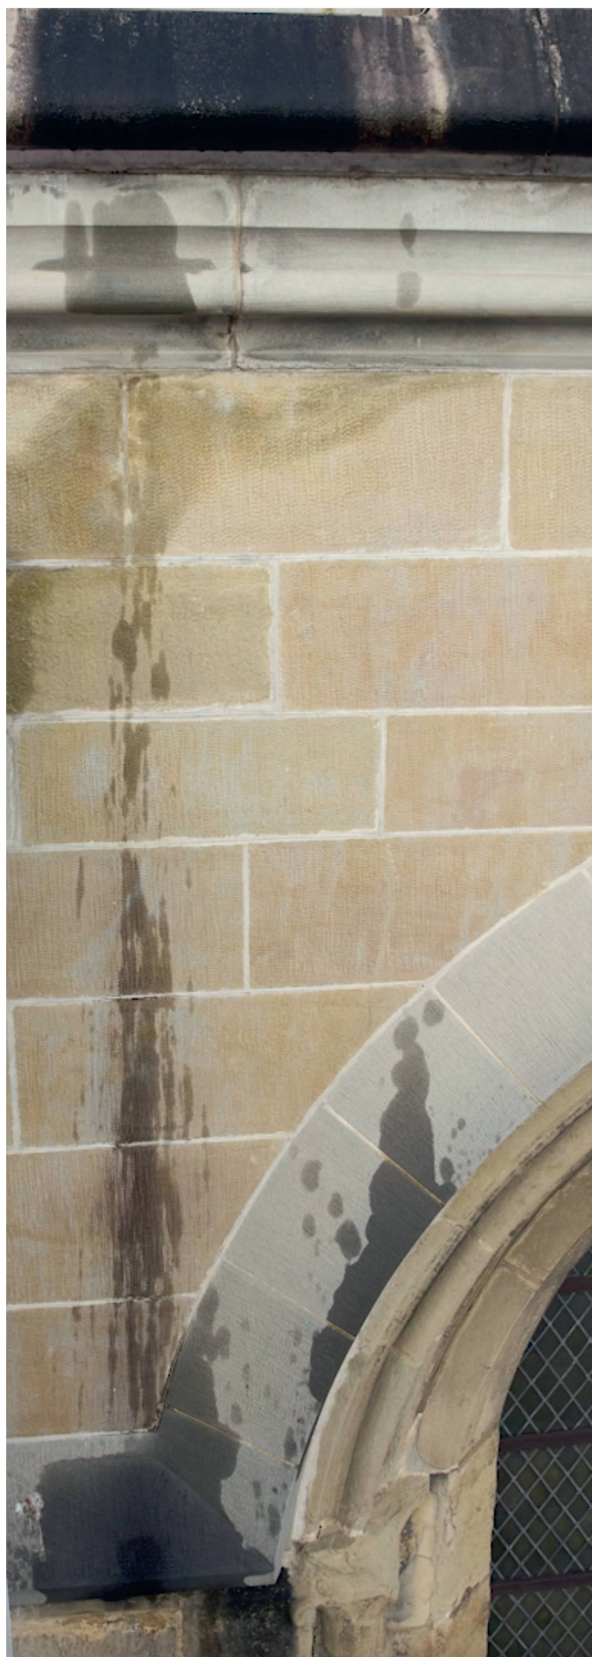
**8** Photographie de l'humidification de la façade de la souche de la tour lanterne après ruissellement de l'eau sur la corniche. L'eau, après avoir coulé du larmier sur les moulures, vient humidifier la façade inférieure et le larmier de la baie (photo Jeremy Bierer, 2021).

Le dysfonctionnement du larmier est un cas particulier dans la mesure où il n'apparaît qu'à fort débit d'eau. Mais lorsqu'il se produit, le larmier renvoie une partie de l'eau sur la corniche qui le soutient et le reste sur les parements qui se trouvent encore en dessous, comme en témoignent les abondants développements micro-organiques qui s'y sont développés (**fig. 8**).

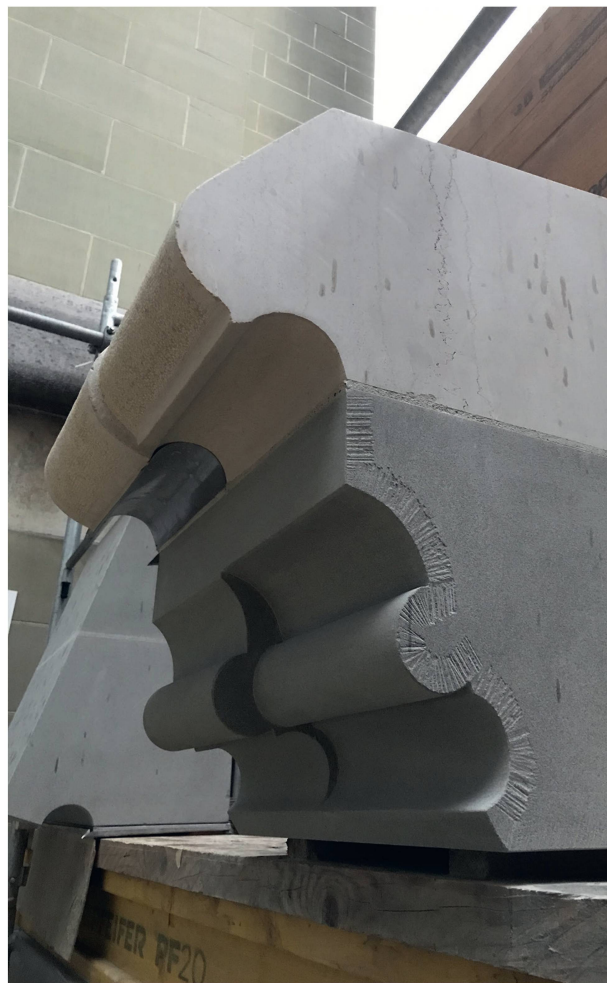
**9** Modèle de la corniche de la tour lanterne retaillée (photo Amsler Dom arch., 2020).

La solution par la pierre passe par une retaille du profil et la création au bec de ce que Viollet-le-Duc appelle une « mouchette », destinée à redresser la course de l'eau. La retaille s'applique aussi au profil de la corniche sous-jacente, qui est reculé de manière à ce que les gouttes encore obliques ne viennent plus le percuter ni créer des renvois en cascade (**fig. 9 et pl. A3 p. 56, détail G**).

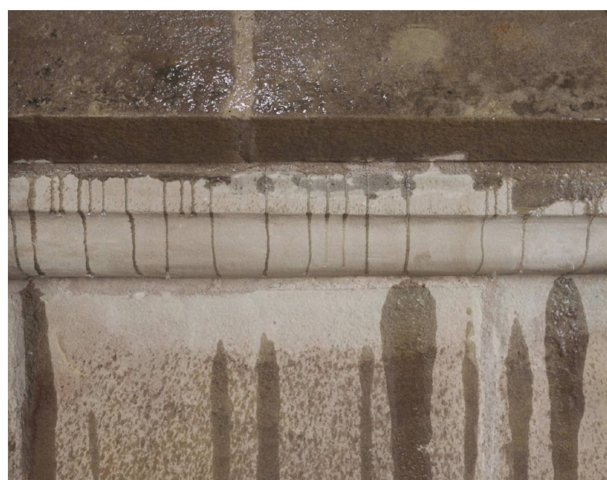
**10** Photographie de l'humidification du larmier cordon des impostes des baies. L'eau, en l'absence de coupe-larme distinct, ruisselle librement sous l'élément de larmier et sur les parements inférieurs (photo Jeremy Bierer, 2021).

Le second dysfonctionnement constaté aux baies concerne les larmiers chanfreinés, en cordon ou en archivolt. Les larmiers de ce type se superposent à différents éléments sculptés : corniches, archivoltes, chapiteaux, etc. En situation de cordon, cette superposition a pour effet de faire disparaître le coupe-larme et de rendre ainsi inopérant l'élément de larmier. L'eau, n'étant pas coupée, ruisselle alors sur la façade, librement (**fig. 10**).

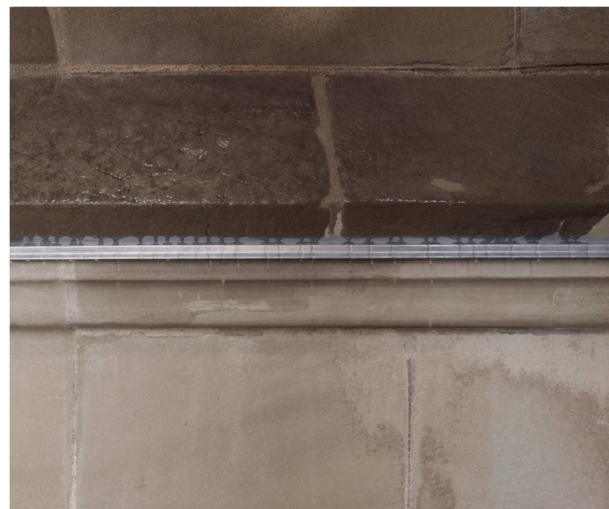
11 Mouchette de tôle dans le joint inférieur du cordon en fonctionnement lors d'essais in situ (photo Jeremy Bierer, 2021).

Il n'y a ici, selon nous, que la ferblanterie qui puisse résoudre le problème. Une solution stéréotomique conduirait en effet à une retaille extensive des éléments sous-jacents, ce qui n'est pas souhaitable, s'agissant de pièces sculptées, comme le sont les chapiteaux, par exemple. Nous proposons donc une solution par le métal uniquement, très simple : une petite mouchette de tôle insérée dans le joint inférieur du cordon, selon le détail d'insertion vu précédemment (**fig. 11 et pl. A2 p. 55, détail F**).

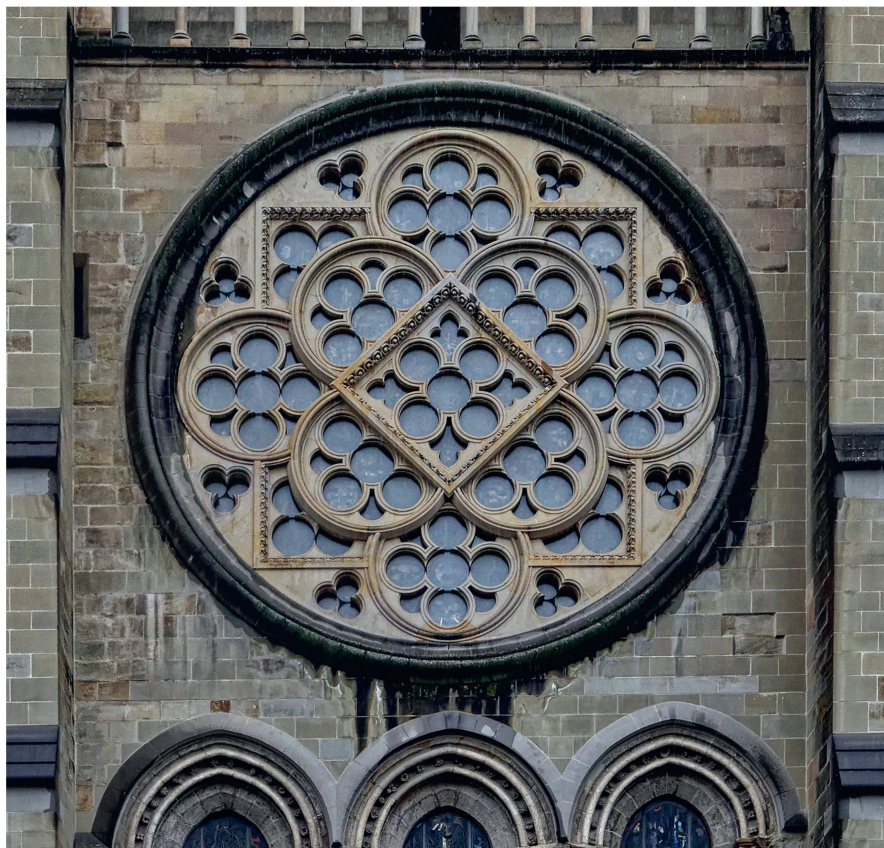
La rose, troisième objet d'étude, présente, comme toutes les moulures circulaires, un double défaut provenant de sa double exposition à l'eau : à l'« endroit » lorsque les profils sont au sommet du cercle, à l'« envers » lorsqu'ils se trouvent au bas. Ainsi, les multiples tores des cercles de la rose agissent – assez mal, du reste – comme coupe-larmes dans les claveaux supérieurs, alors qu'ils retiennent ces mêmes larmes dans leurs panses en position diamétralement opposée.

Ce dysfonctionnement double engendre des coulures importantes sur les cercles dans la partie supérieure de la rose, comme sur la façade dans sa partie inférieure (**fig. 12**).

12 Rose de la cathédrale sous un régime de pluie installée. L'eau ruisselle sur les tores dans la partie supérieure et sur la façade sous la rose (photo Rino Sarà, 2019).

Pour pallier l'insuffisance des coupe-larmes toriques, une mouchette de ferblanterie (identique à celle décrite au **dysfonctionnement n° 3**) est insérée entre les deux rangs de claveaux dans la moitié supérieure de la rose, et en périphérie du grand cercle dans la moitié inférieure.

Au bas de la rose, pour éviter la rétention d'eau dans le creux des tores, la solution est stéréotomique : la pierre n'est pas refouillée à l'arrière des boudins, de manière à ce que l'eau ne puisse s'y accumuler, mais au contraire s'écouler gravitairement (**pl. A3 p. 56, détail H**).

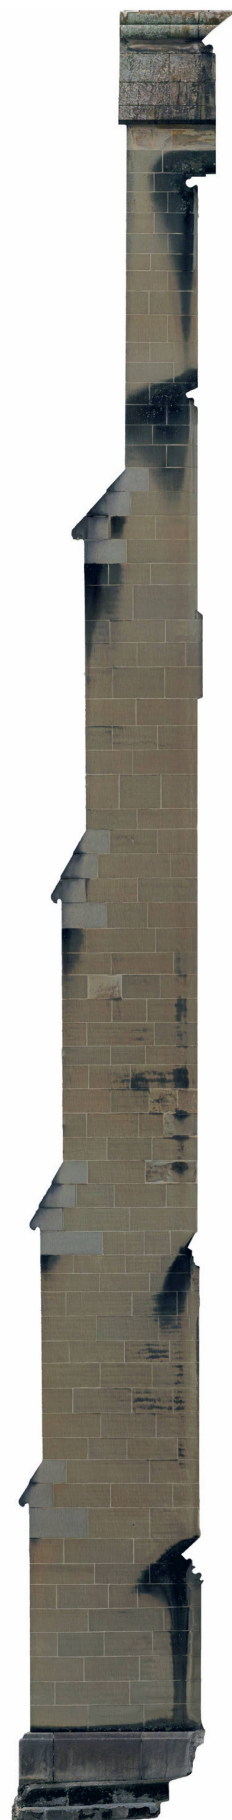
Comme mentionné précédemment, la pathologie, dans le cas d'une cascade, n'est pas liée au mauvais fonctionnement des larmiers proprement dits, mais à une mauvaise superposition de ces derniers dans l'élévation d'une architecture (**fig. 13**) : lorsque le larmier, dont la fonction est de séparer l'eau de la construction, renvoie les larmes sur un élément d'architecture situé en contrebas, même s'il fonctionne bien en lui-même, ne remplit pas sa fonction : il crée une cascade, dont l'eau tombe d'un élément d'architecture à l'autre, comme le ferait un ruisseau dans une gorge de montagne, de rocher en rocher.

C'est ce qui se passe au pignon sud du transept de la cathédrale, où les larmiers-cordons des étages présentent, du haut vers le bas, une saillie croissante : l'eau crachée par le pied des rampants du pignon supérieur touche dans sa chute tous les cordons, les uns après les autres. Une même larme humidifie alors quatre fois la façade, alors qu'une inversion des saillies aurait limité l'impact de la goutte au seul cordon supérieur.

L'humidification des parements, dans le cas d'une cascade, est même plus grave encore, car le ruissellement de l'eau provoque à chaque impact des éclaboussures importantes altérant les façades adjacentes. Ce défaut majeur s'accompagne, enfin, d'une érosion accrue de la pierre aux points de chute de l'eau.

**13** Contrefort bordant la cascade étudiée. L'eau, en tombant de larmier en larmier, provoque des rejaillissements à chaque niveau, marqués par de forts développements de micro-organismes (orthophoto, Archéotech SA, 2020).

La solution par la ferblanterie est simple : il s'agit de tarir la source à la naissance de la cascade : un micro-chéneau de ferblanterie est inséré sous le chaperon du pignon, avec un récupérateur d'eau en partie basse, à partir duquel un percement est prévu dans le pignon qui renvoie l'eau à l'arrière, sur la toiture du transept (**pl. A4 p. 57, détail I**). La cascade entre les niveaux inférieurs de cordons n'est pas supprimée, mais son intensité est réduite à presque rien.

Pour parer à la cascade des cordons, et c'est la solution par la pierre, la seule piste envisageable et celle qui consiste à inverser la superposition des saillies qui doit aller decrescendo du haut vers le bas, de manière à ce que les étages se protègent mutuellement.

Cette inversion conduit cependant à des interventions très lourdes. Pour que la corniche supérieure mette à l'abri celle d'en dessous, par exemple, sa saillie devrait être pratiquement doublée, c'est-à-dire augmentée d'au moins dix-neuf centimètres. La nouvelle corniche, dans ce cas, pourrait reprendre la forme du tore actuel (avec mouchette supplémentaire), mais devrait être complétée d'un corps de moulure inférieur permettant de joindre le nouveau ressaut aux nus conservés des parements inférieurs (**pl. A4 p. 57, détail J**).

La lourdeur éthique et technique d'une telle correction stéréotomique, conduit à privilégier ici la solution du métal (**pl. C8–Cascade**).
