## C2 PATHOLOGIES DES FAÇADES SUD ET EST

### C3 PATHOLOGIES DES FAÇADES NORD ET OUEST

## C4 INVENTAIRE DES LARMIERS

C5 INVENTAIRE DES DYSFONCTIONNEMENTS

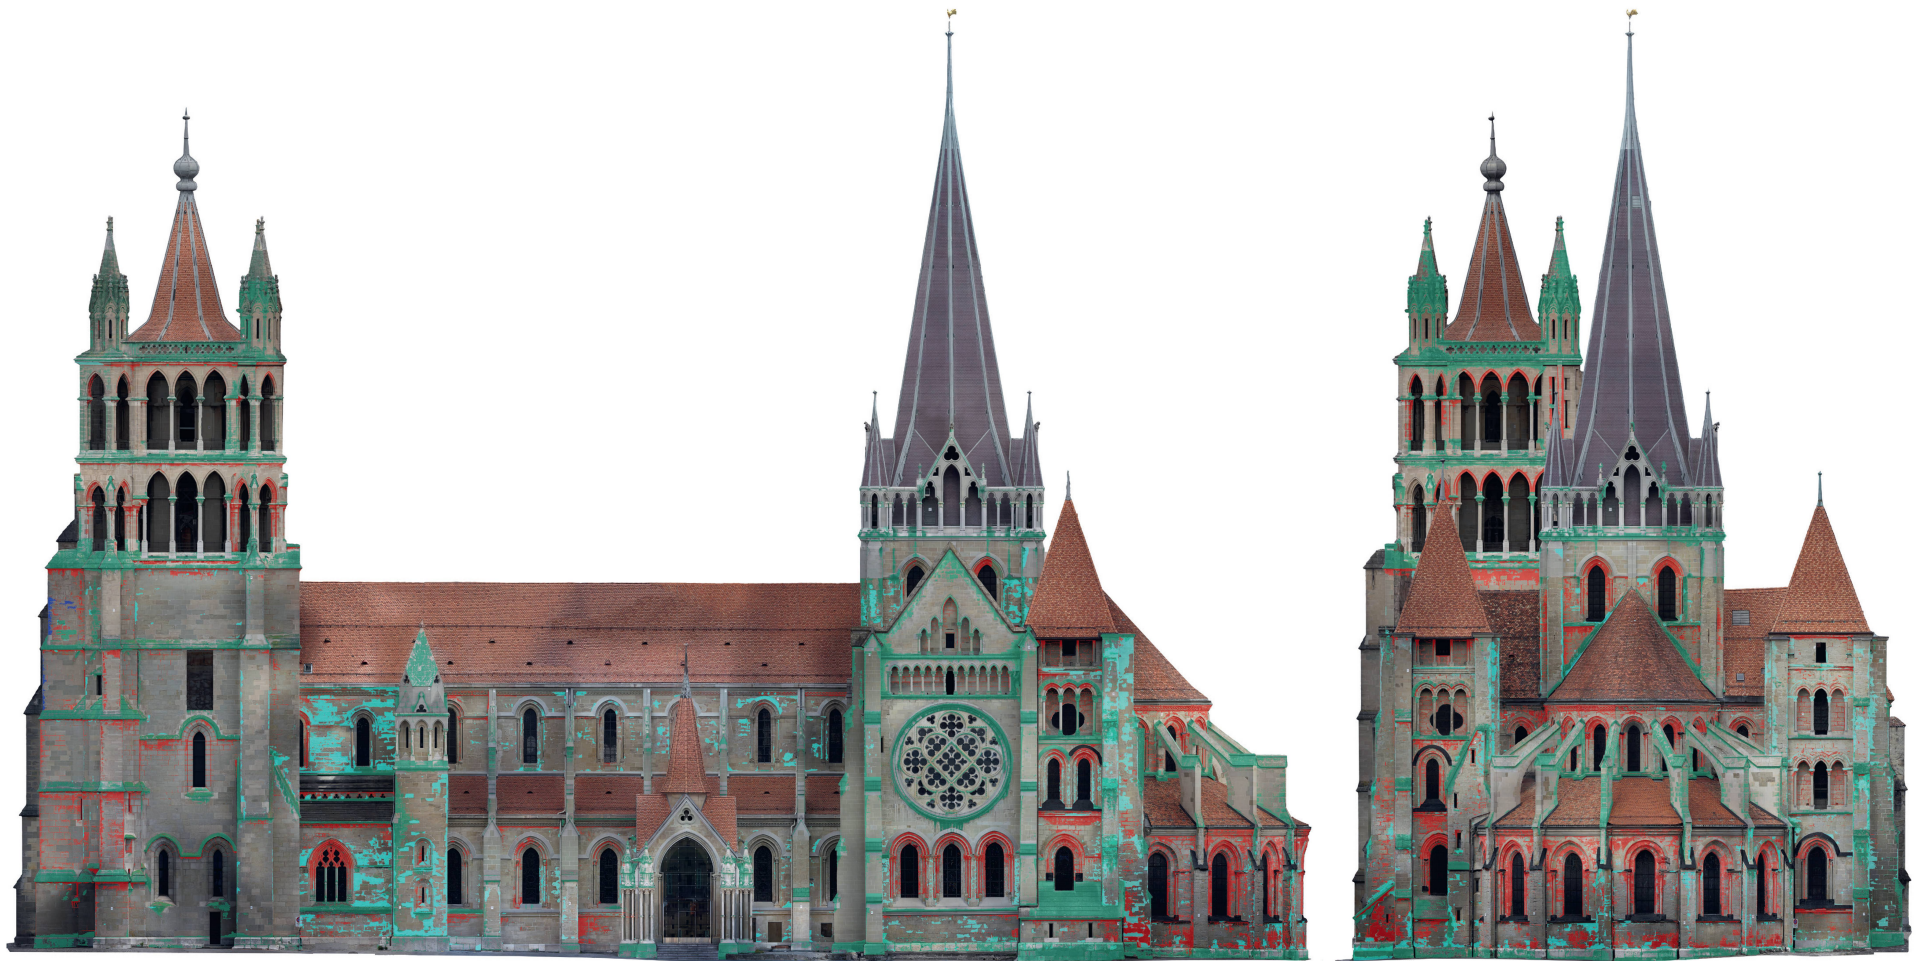
C2 Pathologies des façades sud et est : la façade est, plutôt abritée de la pluie, est impactée par la présence d'anciennes croûtes noires.

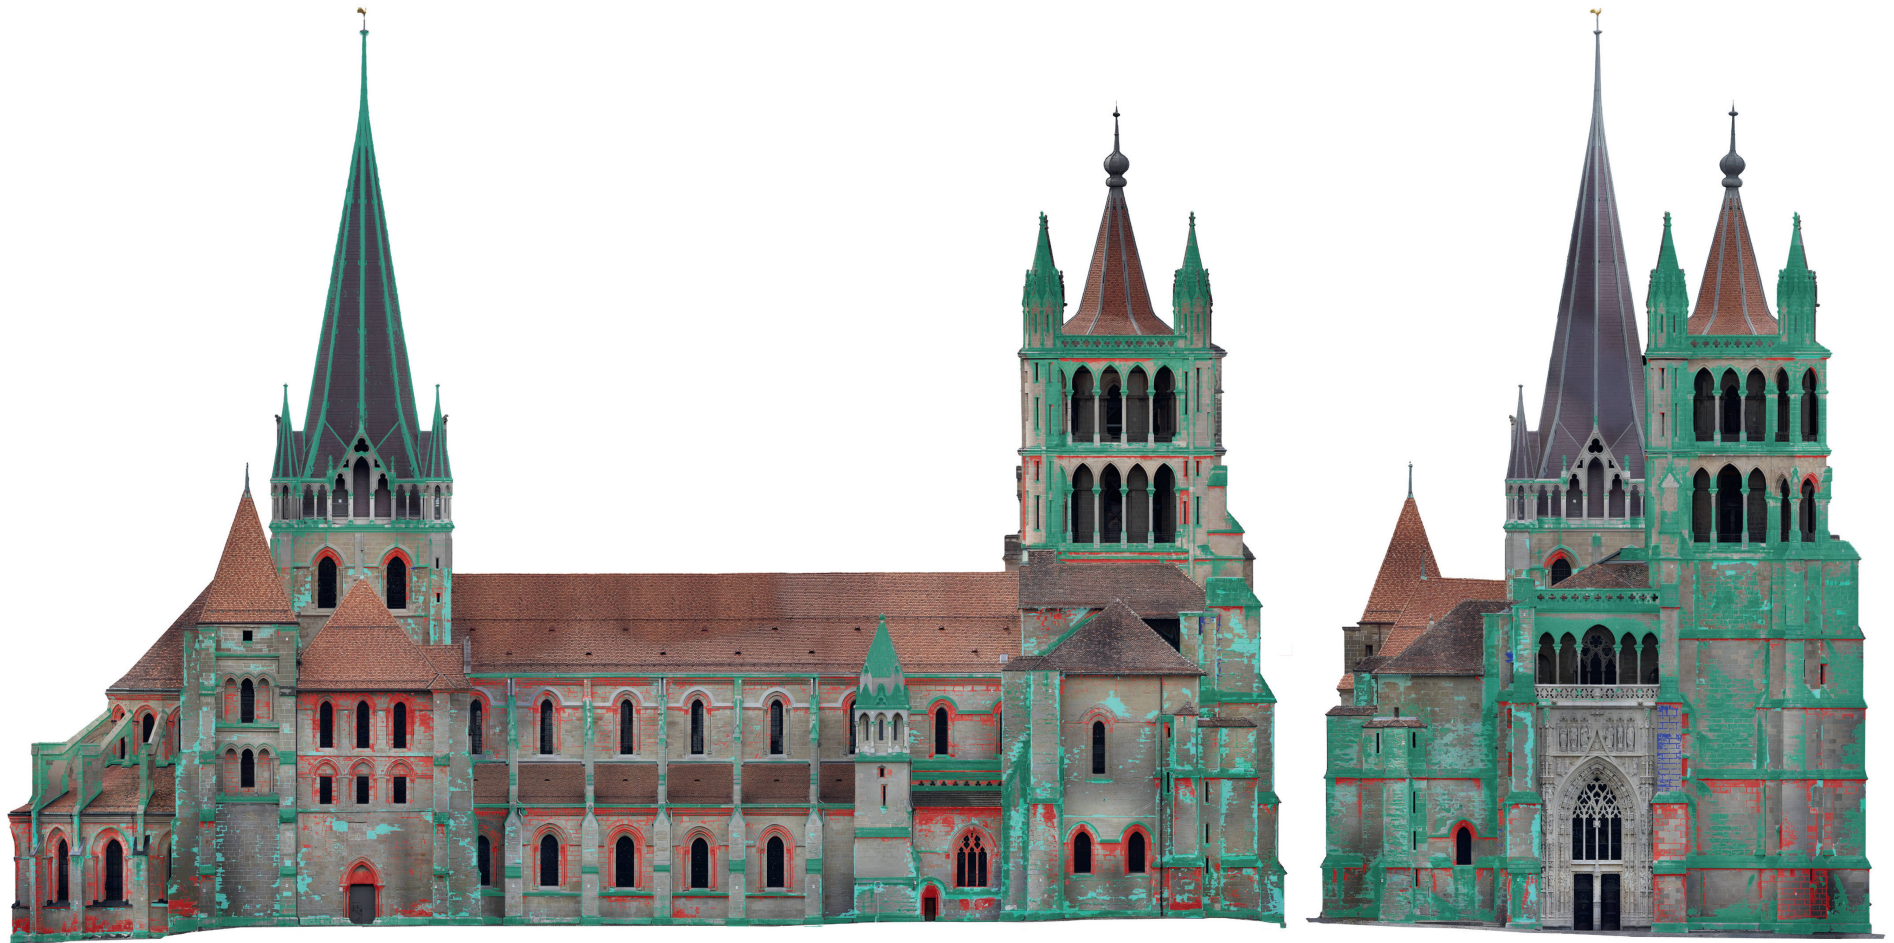
*C3 Pathologies des façades nord et ouest : la façade ouest est particulièrement atteinte par les colonisations biologiques, à cause de la direction des vents provenant du nord-ouest.*

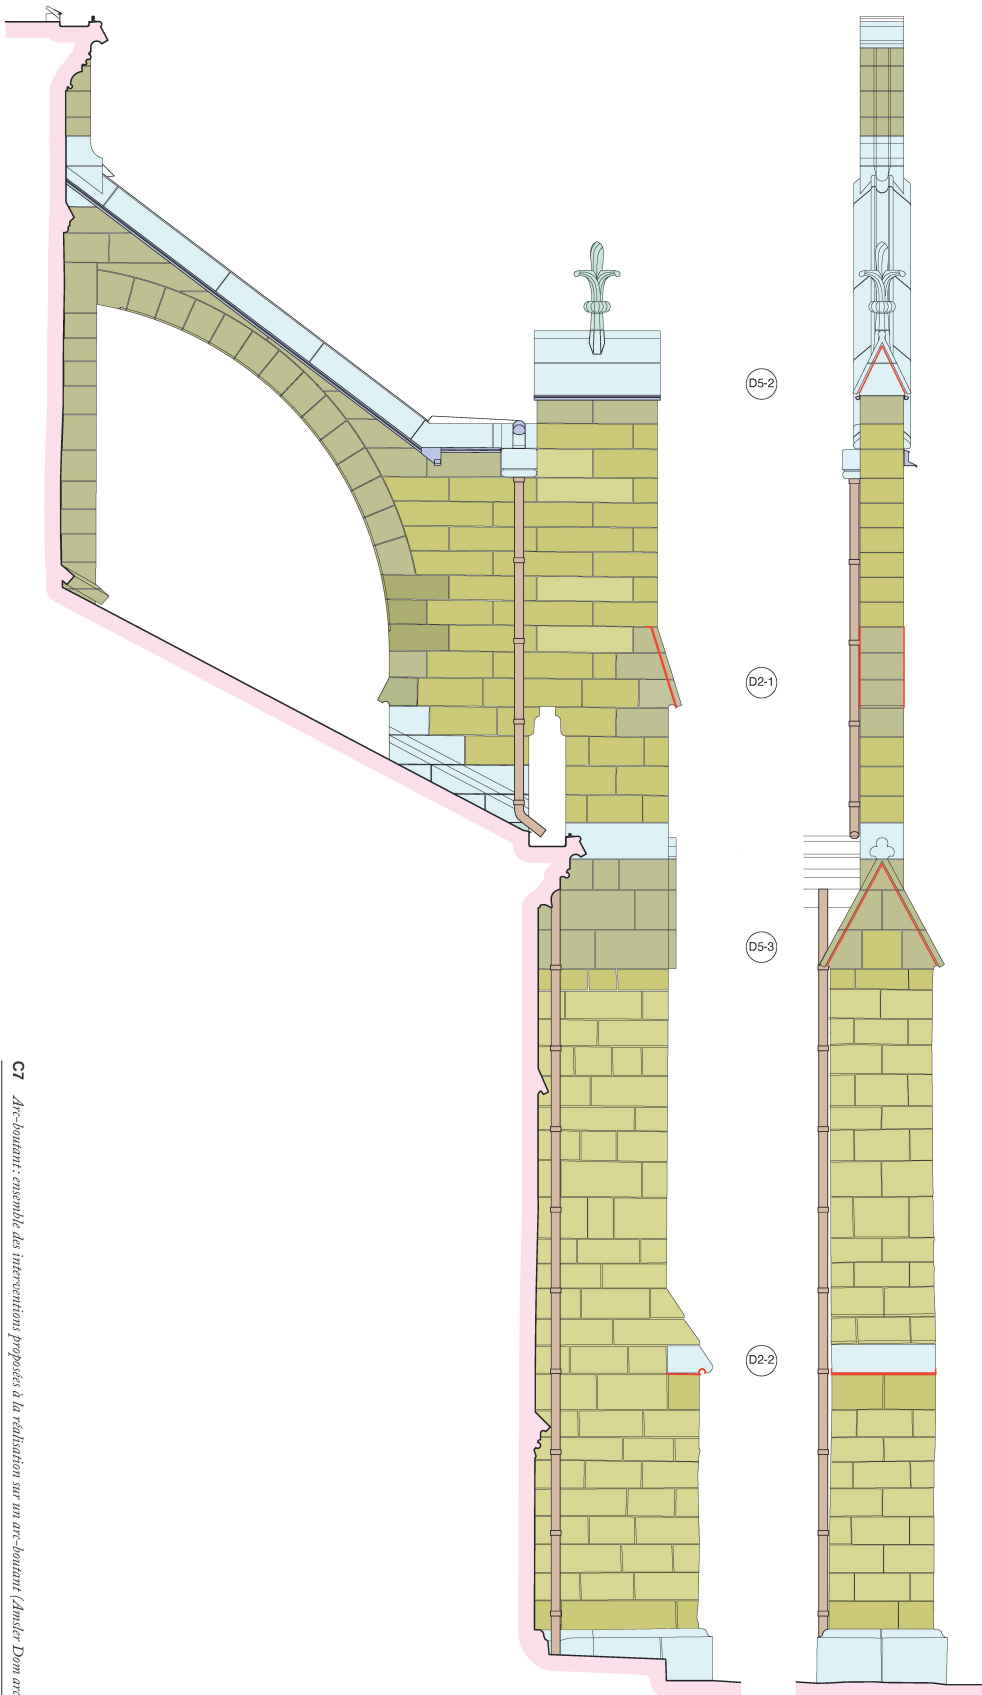
- D5-1 : défaut de renvoi du chaperon de l'arc
- D5-2 : défaut de renvoi du chaperon de culée
- D5-3 : défaut de renvoi du chaperon du contrefort
- D2-1 : bavures latérales de la retraite talutée
- D2-2 : bavures latérales de la retraite talutée

- D5-1 : maintien du chéneau actuel
- D5-2 : façon d'une mouchette dans le cavet rampant
- D5-3 : insertion d'une coulisse dans le joint d'assise + façon d'une mouchette dans le cavet rampant
- D2-1 : insertion d'une coulisse latérale rampante, discrète et parfaitement efficace
- D2-2 : insertion d'une coulisse dans le joint d'assise + insertion d'une garniture en ferblanterie dans le cavet

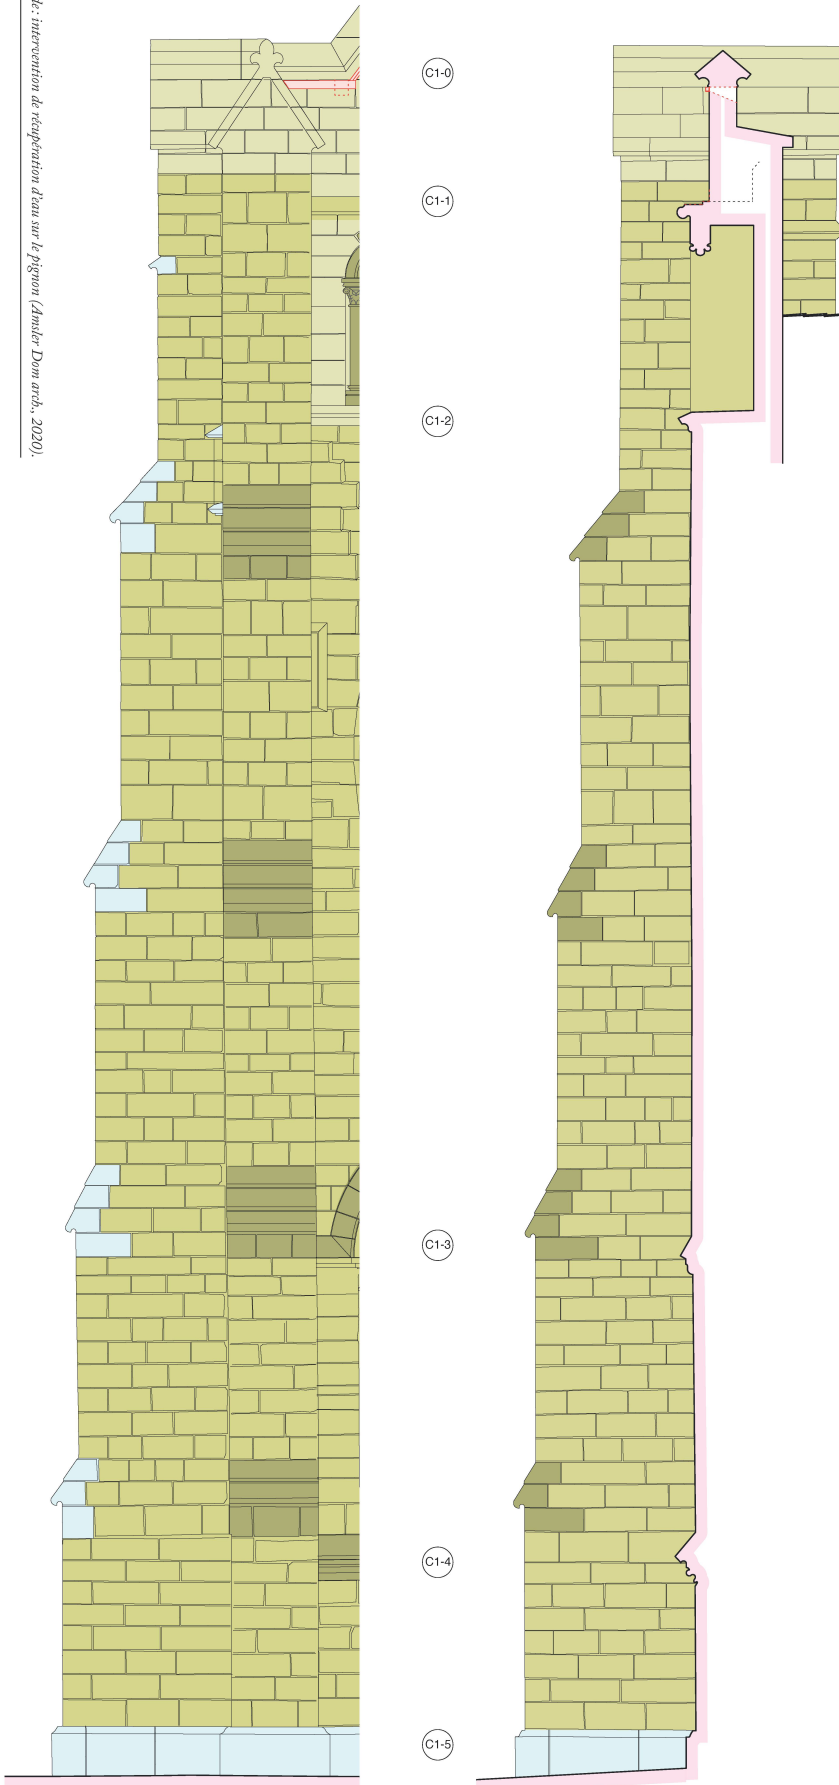
D2-1 : rejaillissement sur les façades adjacentes

C1-1 : cascade de larmier en lamier

C1-2 : cascade sur le socle en calcaire

D2-1 : récolte de l'eau au pied du chaperon et renvoi sur la toiture arrière du croisillon sud

C1-1 : augmentation de la saillie de la corniche sommitale

C1-2 : pas d'intervention : acceptation de la cascade
