# Steter Tropfen höhlt den Stein – Aspekte der Erhaltung von Museggmauer und Löwendenkmal

Sophie Wolf und Andreas Küng

Mitteilungen der Naturforschenden Gesellschaft Luzern Band 38 2007

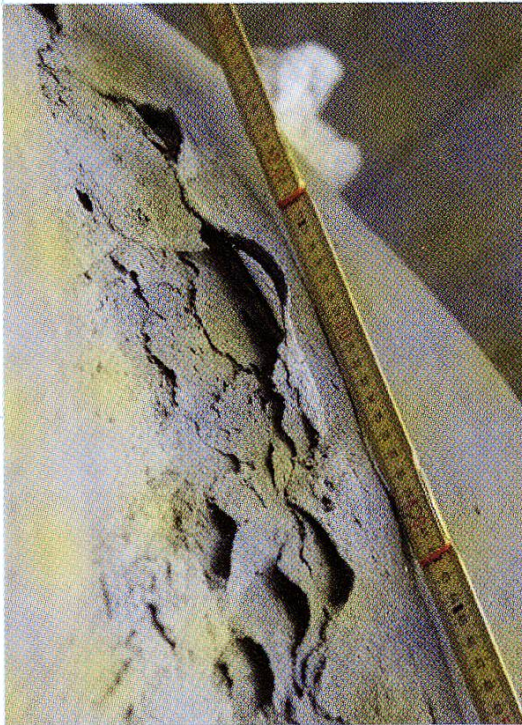
Physikalische Verwitterung sind mechanische, thermische und hygrische Prozesse, (z. B. Rissbildung durch Dehn- und Schwindvorgänge oder Volumenänderungen). Diese Prozesse können beispielsweise hervorgerufen werden durch gefrierendes Wasser (Frostsprengung) oder durch die Kristallisation löslicher Salze. Hygrische Dehn- und Schwindvorgänge am porösen Sandstein durch Wasseraufnahme und -abgabe können am Löwendenkmal beobachtet werden. Dabei verformt sich die Sandsteinoberfläche wellblechartig (Abb. 2). Ein weiterer, sehr verwitterungs-

Abb. 2: Wellenartige Verformung der obersten Sandsteinschichten im Bereich eines Wasserlaufes. Der Sandstein ist in dieser Zone stark verwittert und mit Salzen angereichert (vgl. Abb. 2), was starke hygrische Dehn- und Schwindvorgänge verursacht. (Foto: A. Küng, 15. Mai 2006)

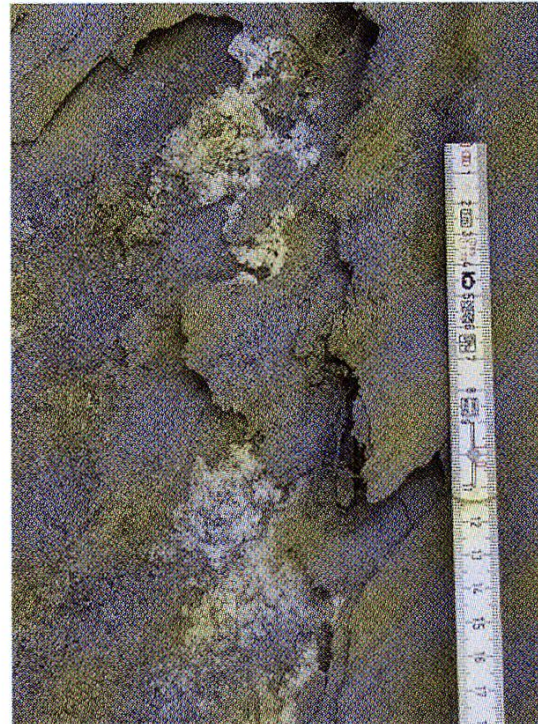
aktiver physikalischer Prozess ist die Auflockerung des Materialgefüges durch Salzkristallisation, welche zum Abtrag der Sandsteinoberfläche führt. Dies kann z.B. am Löwen im Randbereich eines Wasserlaufs beobachtet werden, wo die Sandsteinoberfläche infolge zyklischer Kristallisation von Epsomit blätterteigartig verwittert (Abb. 3). An der Museggmauer spielt vor allem Gips eine grosse Rolle, da Gips natürlich im Molassesandstein vorhanden ist. Dieser ist deutlich weniger löslich als der ebenfalls natürlich vorhandene Epsomit, welcher in berechneten Bereichen wohl rasch ausgewaschen wird (ZEHNDER 1982). Aufgrund dieser riesigen und nicht versiegenden «Salzquelle» dürfte die zyklische Kristallisation von Gips eine grössere Rolle bei den Salzverwitterungsprozessen spielen als diejenige von Salzen, welche beispielsweise aus den hydraulischen und zementhaltigen Verputzen stammen (u. a. Natriumkarbonate und -sulfate).

Abb. 3: Die natürlich auftretende und sich wiederholende Kristallisation der wasserlöslichen Sulfatsalze Epsomit ( $\text{MgSO}_4 \cdot 7\text{H}_2\text{O}$ ) und Gips ( $\text{CaSO}_4 \cdot 2\text{H}_2\text{O}$ ) führt zu einer absanden- und abschuppenden Sandsteinoberfläche. (Foto: A. Küng, 2. Mai 2006)

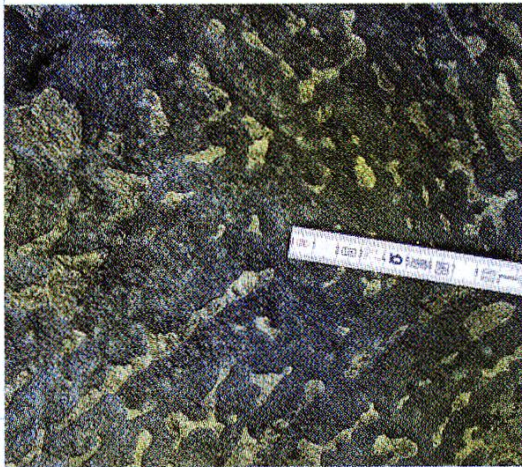
sind. Dabei wird das kalkige Bindemittel der originalen Verputze und der Molassesandsteine an- und aufgelöst, was zum Abtrag der Verputz- und Sandsteinoberflächen führt. Schöne Beispiele für die chemische Verwitterung von Sandstein finden sich in den bei Regen stark «gewaschenen» Zonen der Felswand des Löwendenkmals. Von den einst vorhandenen Kalksinterkrusten und schwarzen Gipskrusten – letztere stammen aus den Zeiten starker Luftverschmutzung – sind heute nur noch Relikte vorhanden (Abb. 5 und 6).

Abb. 5: Relikte von Kalksinterkrusten in den Vertiefungen ehemaliger Abbauspuren. In den vorspringenden Bereichen der Felsoberfläche sind diese bereits weggelöst worden.  
(Foto: A. Küng, 2.5. 2006)

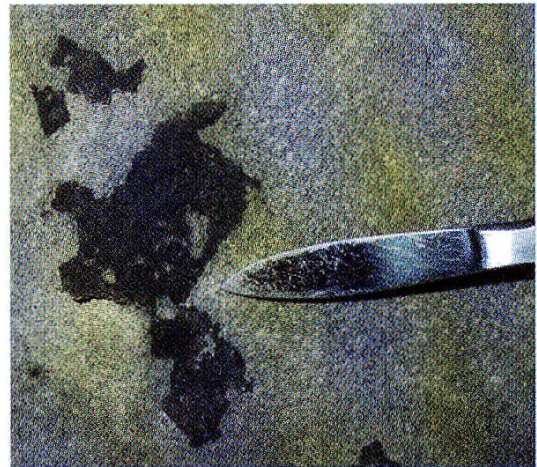
Abb. 6: Durch chemische Verwitterung bzw. Auflösung zurückgewitterte Sandsteinoberfläche mit Relikten einer verschmutzten Gipskruste.  
(Foto: A. Küng, 28. 4. 2006)

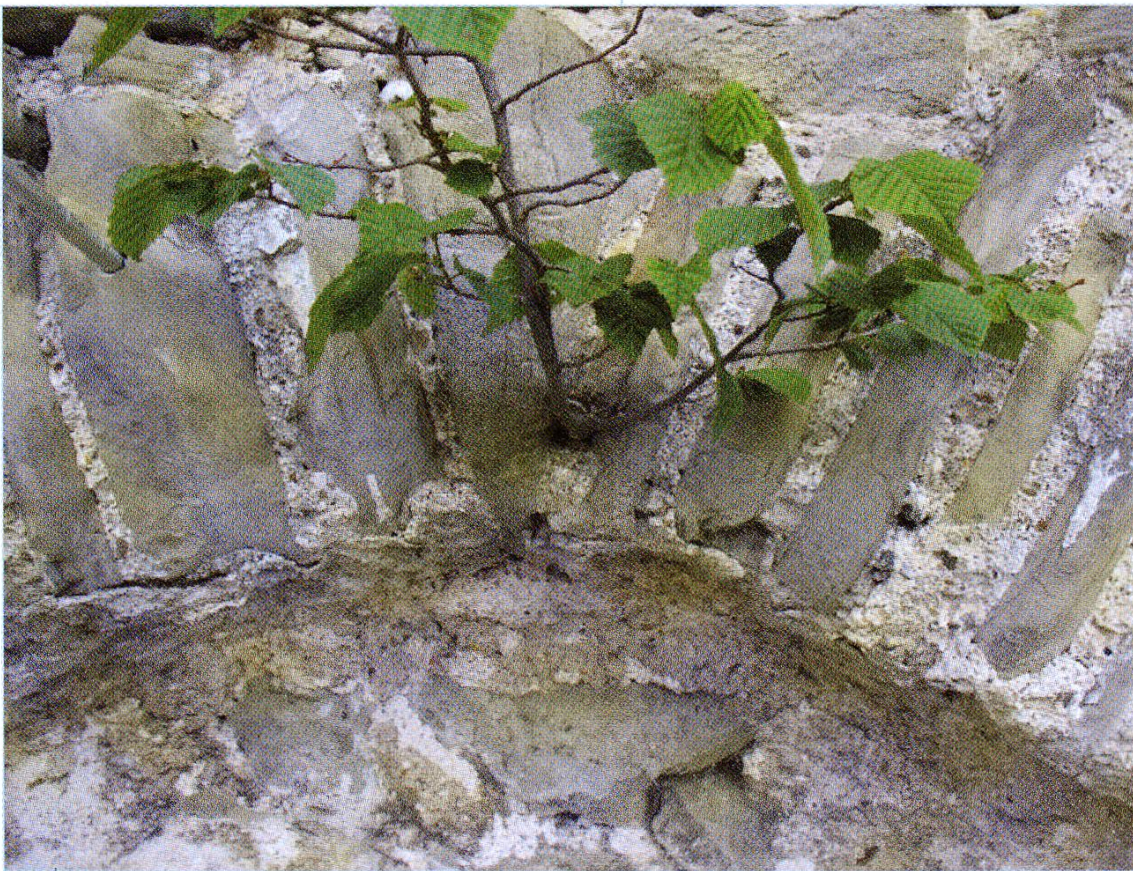
aufnahme wurden mehr als 120 Einzelexemplare auf der Mauer gezählt, welche durch ihr Wurzelwerk Risse aufweiten, teilweise das Mauerwerk und die Putze lockern und somit Wege für Wasser schaffen und Feuchtigkeit speichern (Abb. 7).

Abb. 7: Strauchpflanze (Hainbuche?) an der Nordfassade der Museggmauer.  
(Foto: P. Storemyr, 6. Juni 2006)

1. Schadhafte Bereiche an Zinnen und im Wehrgang sind zu reparieren unter Berücksichtigung denkmalpflegerischer Aspekte.
2. Die Wasserführung ist zu kontrollieren, d. h. Risse im Mauerputz oder im Bodenbelag des Wehrgangs müssen geschlossen und Regenwasser abgeleitet werden.
3. Schädliche Wurzelpflanzen müssen entfernt werden.

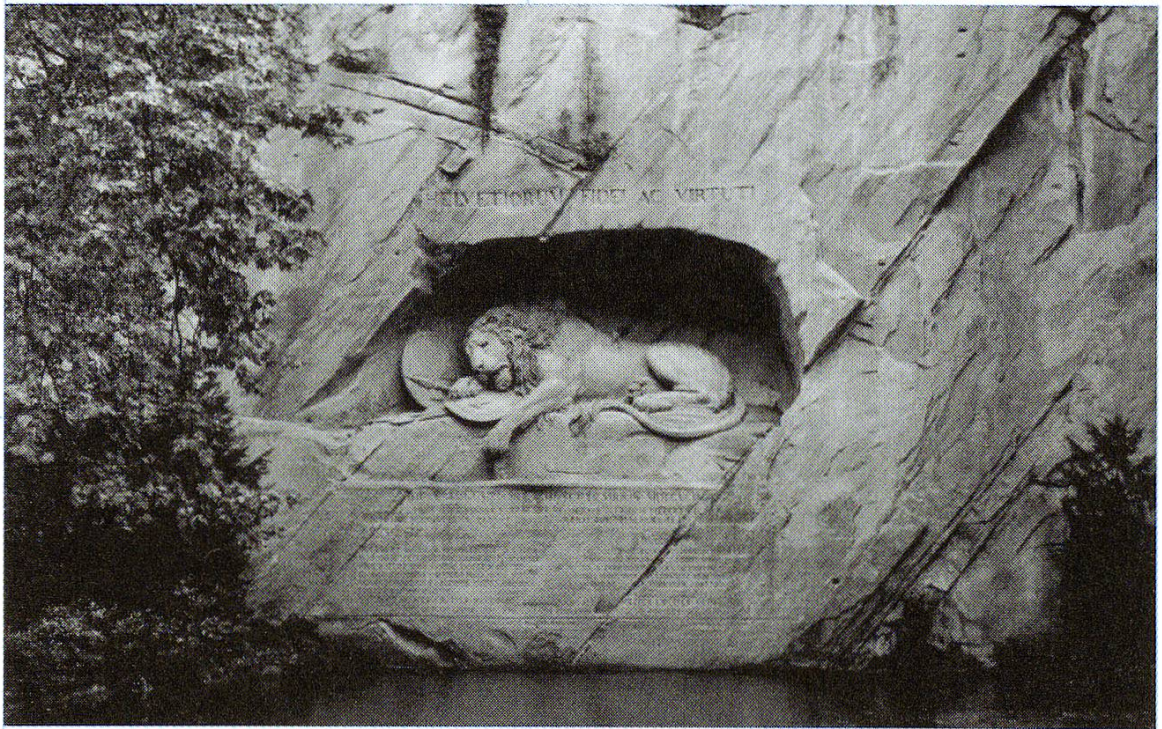
Abb. 8: Felswand nach Regen. (Foto: J. Ineichen, A. Walser, K. Durheim, Oktober 1992)

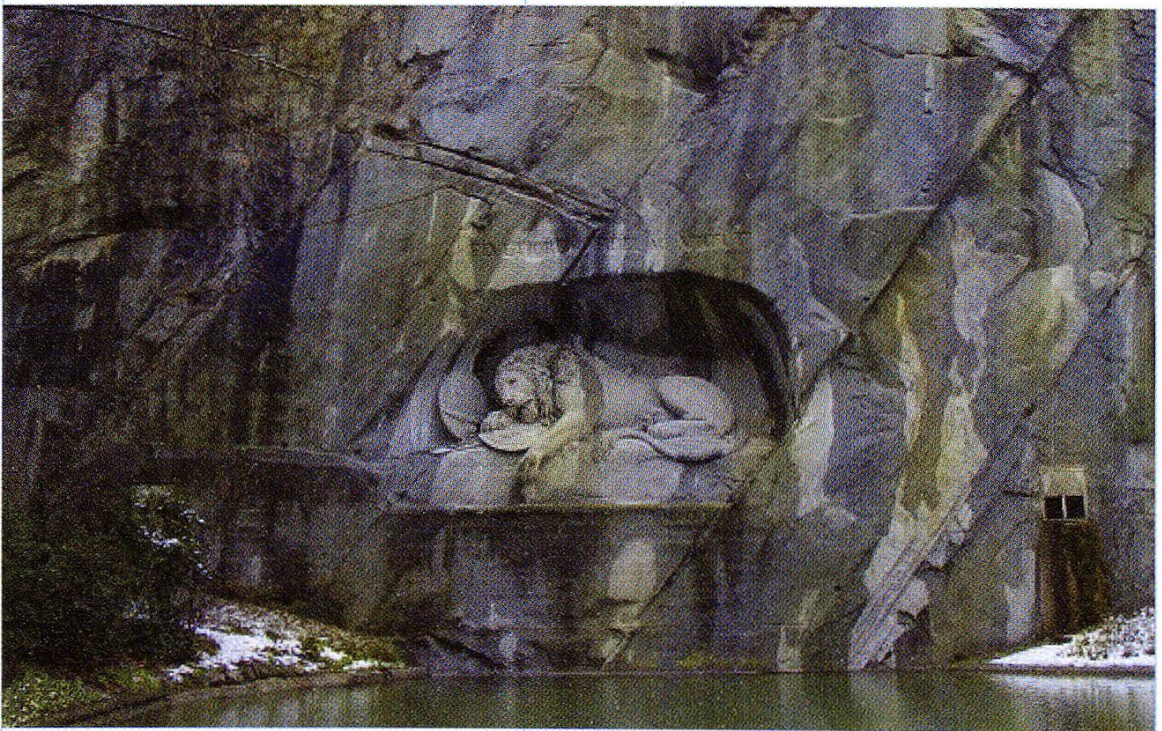
1. Unterhaltsarbeiten am erwähnten Entwässerungssystem sind seit längerer Zeit nicht mehr ausgeführt worden; aufgrund von verstopften oder undichten Rinnen und Rohrleitungen fliesst wieder Regen- und Wasser in die Nische und auf Teile des Löwen.

Abb. 9: Felswand nach Schneefall und Regen mit Wasserlauf am Löwen. Auffällig ist auch der im Vergleich zu Abb. 7 verstärkte Mikroorganismenbewuchs im Bereich des Schriftfeldes unterhalb der Nische. (Foto: A. Küng, 11. April 2006)

Um das Löwendenkmal langfristig zu erhalten, muss der hauptsächliche Schadensverursacher, das Wasser, über das instand gesetzte Entwässerungssystem weitestgehend vom Löwenmonument weggeleitet werden. Ebenfalls in Erwägung gezogen werden müssten eine Wiederbepflanzung des Felskopfbereichs, eine Entwässerung desselben und allenfalls noch eine zusätzliche Drainage vom bestehenden Stollen aus. Am Löwen und im Schriftfeld sind einige geringe konservatorische Reparaturarbeiten notwendig (z. B. Fixieren loser Teile und Schliessen von Rissen). Im Rahmen eines Pflegeplans, welcher regelmässige Kontrollen und Wartungsarbeiten (Felsreinigung, Reparatur des Entwässerungs-
