Sanierung der Rheinfallfelsen

Jakob Deppe

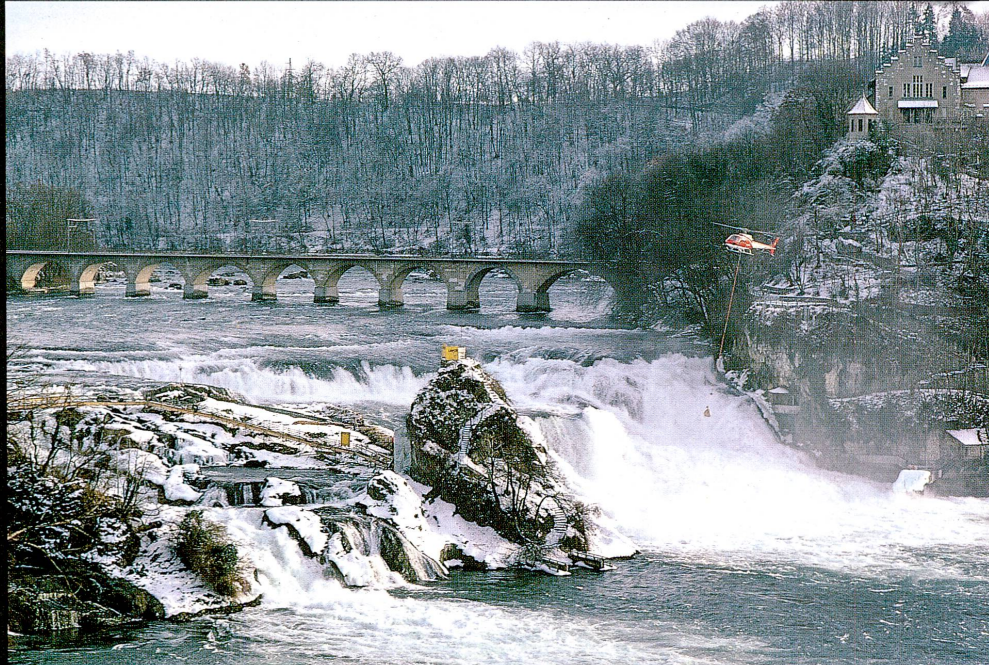
Abb. 13 2. Helikoptereinsatz zur Verstärkung der Sandsackdämme

Mittlerweile zerstörten die Wassermassen teilweise die Dämme, d. h., eine stattliche Zahl der Säcke wurde aufgerissen oder weggespült. So mussten die Dämme am 25. Januar bei 208 m³/s mit weiteren 70 grossen und 350 kleinen Säcken verstärkt werden (*Abb. 13–15*). Als zusätzlicher Schutz wurde ein Wellenbrecher aus Stahlprofilen erstellt (*Abb. 9*). Am 24. Januar wurde die letzte Spritzbetonschicht am grossen Felsen aufgebracht, beim kleinen Felsen geschah dies am 5. Februar (*Abb. 16–19*). Um eine möglichst grosse Festigkeit des Spritzbetons zu erreichen, wollten wir die Arbeitszelte noch jeweils 3 Wochen stehenlassen und beheizen. Beim grossen Felsen gelang dies, nicht aber beim kleinen. Das Wetter wurde wärmer, und es begann zu regnen. Das Tauwetter und der Regen bewirkten einen markanten Anstieg der Rheinwassermenge. So mussten wir zwei Wochen früher als vorgesehen am 11. Februar bei 298 m³/s zum Rückzug blasen (*Abb. 20/21*). Die Gerüste sowie der Steg bis zur grossen Rinne wurden demonstert, und der Wellenbrecher wurde abgebrochen. Die Sandsäcke konnten sich

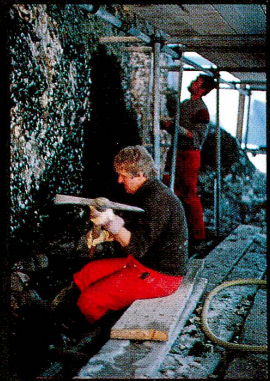
Abb. 20 100jährige Vormauerung am kleinen, Sanierung 1985 am grossen Felsen
