# SAUVETAGE DU CHÂTEAU DE MÉZIÈRES

## LA PREMIÈRE ÉTAPE DES TRAVAUX

DANIEL FRIEDLI – PETER BRAUN

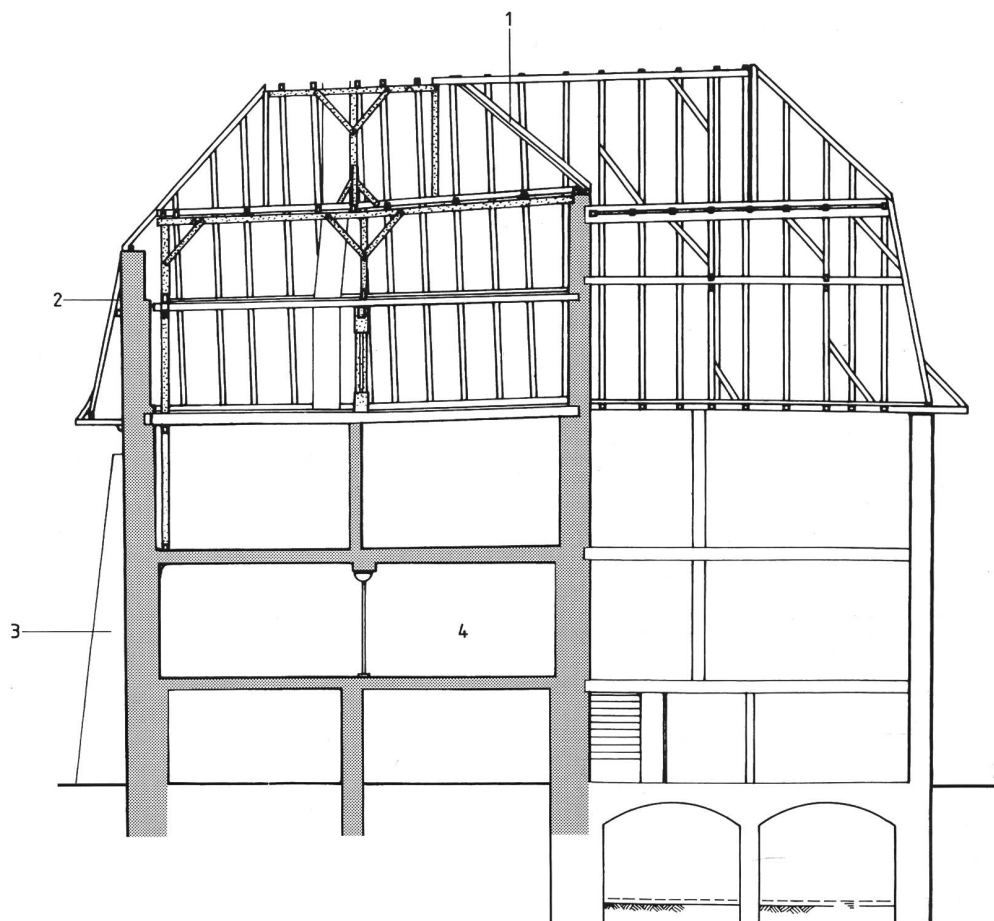
Fig. 7 Etat de la charpente avant intervention: coupe longitudinale  
Les mesures de consolidation nécessitées par la faiblesse des pannes intermédiaires originales sont indiquées par une trame de points.

- 1) arêtier appartenant à la croupe de l'édifice du XVI<sup>e</sup> siècle
- 2) anciens appuis des solives
- 3) contrefort
- 4) grande salle

- Les pannes intermédiaires de la charpente du XVI<sup>e</sup> siècle étaient insuffisantes. La déformation importante du mur sud-ouest du château provenait de la faiblesse de ces pannes.
- Le déversement de la façade sud-ouest, qui présente un faux aplomb de 30 cm, impliquait un recentrage de toutes les forces de la charpente et des poutres.
- Le sommier de la grande salle du premier étage était insuffisant et la cloison superposée du deuxième étage devait être renforcée. Un étagage provisoire à travers le bâtiment supporte actuellement ces charges.
- A l'entrée du château, la cage d'escalier du XVIII<sup>e</sup> siècle est en porte à faux; la structure de l'escalier devra être renforcée. Actuellement, un étagage provisoire supporte les charges excentrées.

La charpente a été réparée et consolidée avec l'objectif de maintenir en place toutes les structures saines et en même temps de simplifier la lecture statique. Les différentes étapes de renforcements successifs intervenus après le renversement du mur pignon ont été simplifiées et la consolidation s'est effectuée par la mise en place de deux treillis sous les pannes intermédiaires. Les deux grands treillis en bois soutenant les anciennes pannes intermédiaires de la grande charpente du XVI<sup>e</sup> siècle sont inspirés par le "Klötzlibalken". Cette construction courante dans le canton de Fribourg consiste à superposer deux pannes et à les relier avec des poteaux (Klötzli). Cette construction de base a été modifiée en treillis faits de poteaux et de poutrelles entrecroisées qui, avec la même quantité de bois, permet des rigidités nettement supérieures. Ces deux supports permettent l'aménagement futur du sur-comble sans entraver la partie centrale. Un troisième treillis longe la façade sud-ouest affaiblie par le renversement et transmet désormais les charges de la charpente sur les murs latéraux stables. Les chevrons, d'excellente qualité, ont été maintenus; quelques pièces défectueuses ont été remplacées (fig. 7-10).

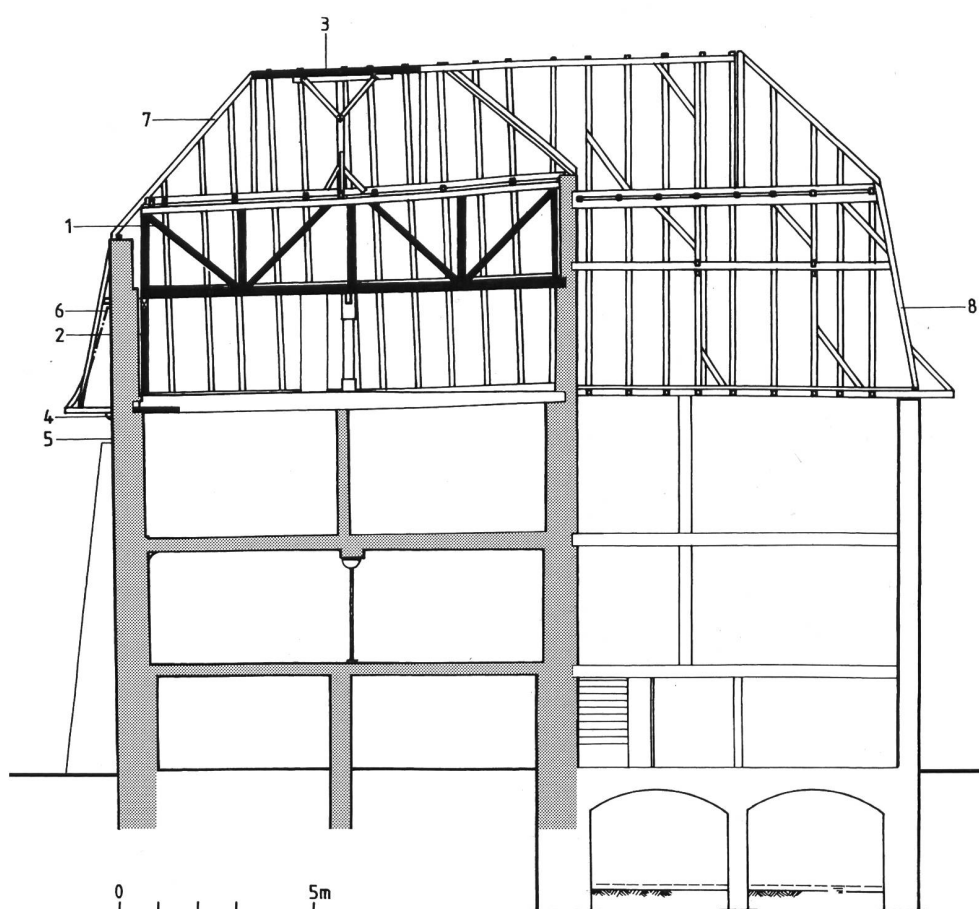
Fig. 8 Etat de la charpente après intervention: coupe longitudinale  
Les mesures de conservation sont indiquées en noir.

- 1) treillis longitudinal
- 2) treillis transversal
- 3) doublage du faite
- 4) ancrage du mur pignon
- 5) renforcement des appuis
- 6) suspension de l'avant-toit
- 7) remplacement de la croupe
- 8) remplacement de la croupe lié au traitement de la mérule

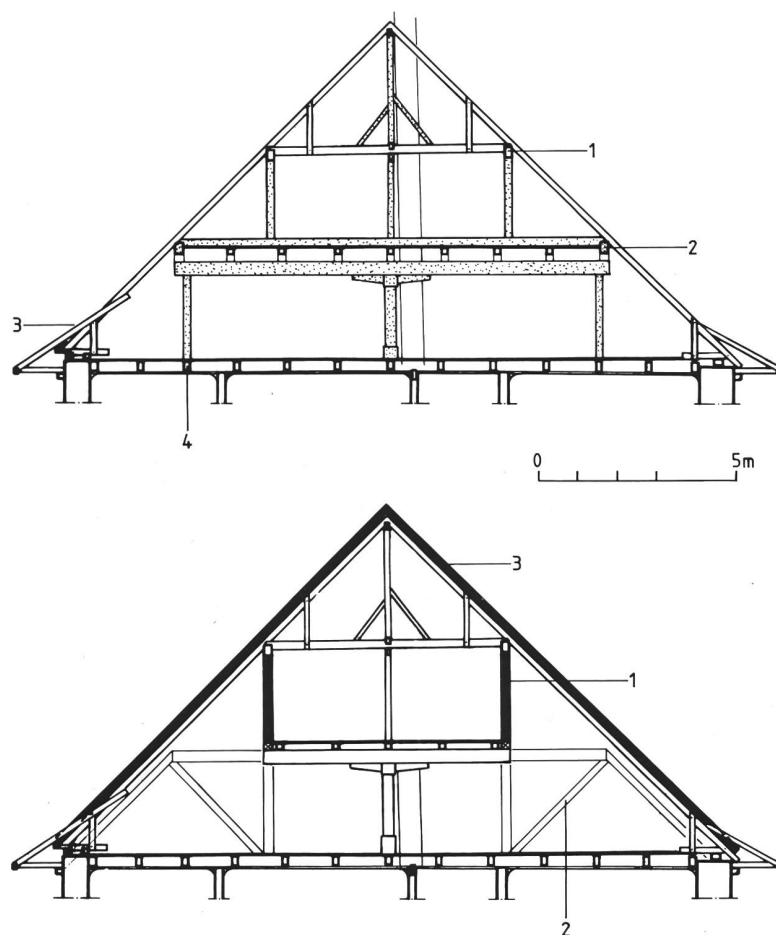
Fig. 9 Etat de la charpente avant intervention: coupe transversale  
1) panne intermédiaire originale  
2) panne intermédiaire probablement ajoutée  
3) diverses consolidations de l'avant-toit  
4) solives permettant une portée de 10 m sans appui intermédiaire

Fig. 10 Etat de la charpente après intervention: coupe transversale  
1) treillis longitudinal  
2) treillis transversal  
3) doublage des chevrons

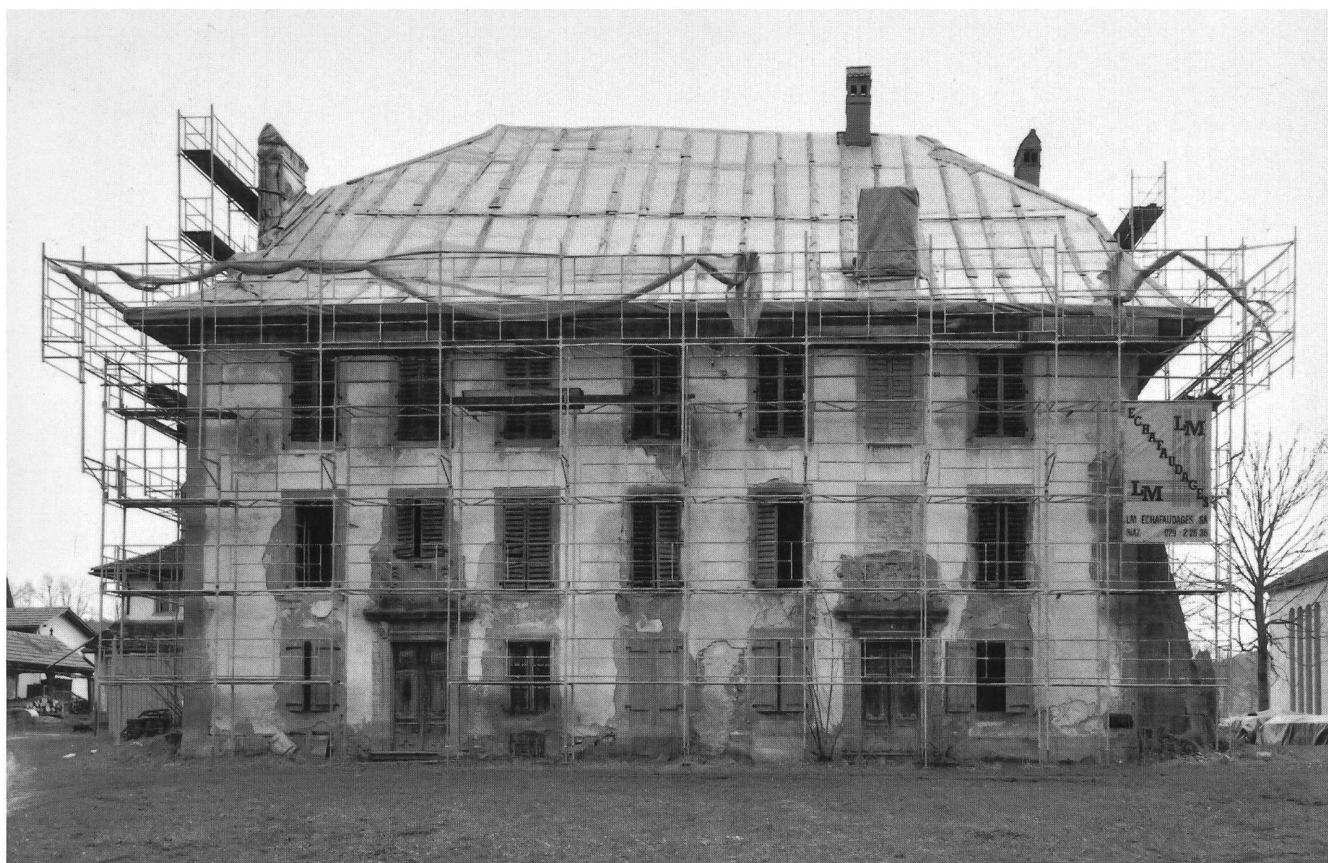
Fig. 12 La façade principale du château en 1994, durant la première étape des travaux.
