Heft 9: **La restauration du portail occidental de la Cathédrale St-Nicolas de Fribourg**

DIE KONSERVIERUNGS- UND RESTAURIERUNGSARBEITEN

ANDREAS SUTER, WALTER FRUTIGER, JOHANNA HUBER

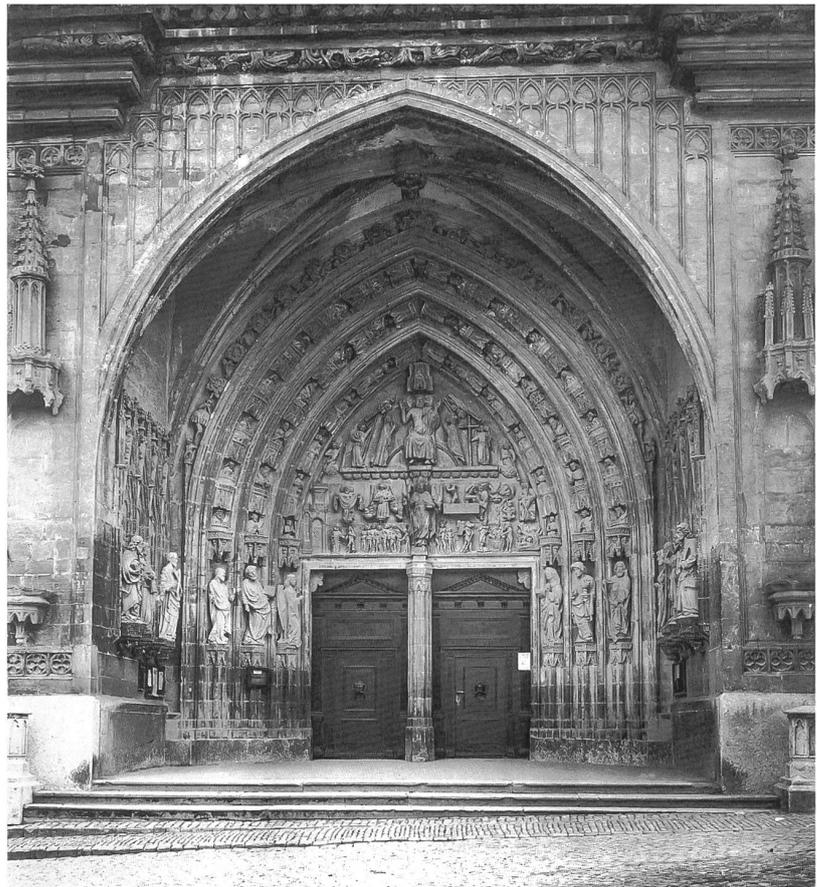
Abb. 46 Das Westportal von St. Niklaus in Freiburg, Aufnahme um 1900, vermutlich Photo Ernest Lorson. – Im Vergleich mit dem Zustand des Portals 1990, erlauben Aufnahmen dieser Art das Studium der allmählichen Zerstörung der skulptierten Teile. Für die Restaurierung waren die Fotos von Lorson aus dem Ende des 19. Jh. und von Benedikt Rast aus dem Jahre 1947 grundlegend.

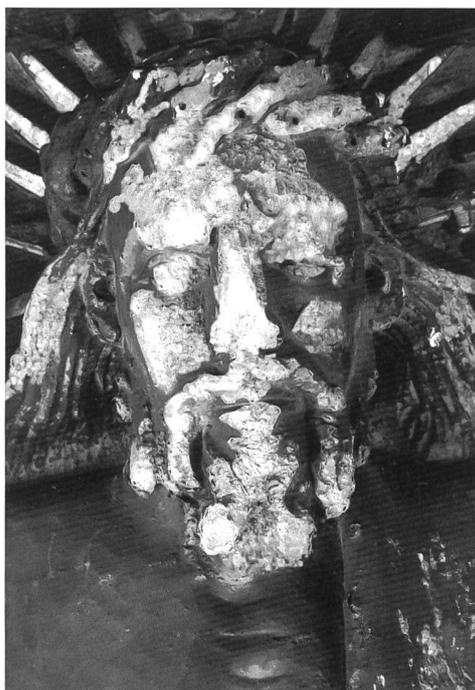
Abb. 47 Computer-Simulation des Verfalls der Christusfigur vom Jüngsten Gericht. – Unter den angenommenen Bedingungen und ohne Restaurierung hätte die Zerstörung dieses Ausmass angenommen.

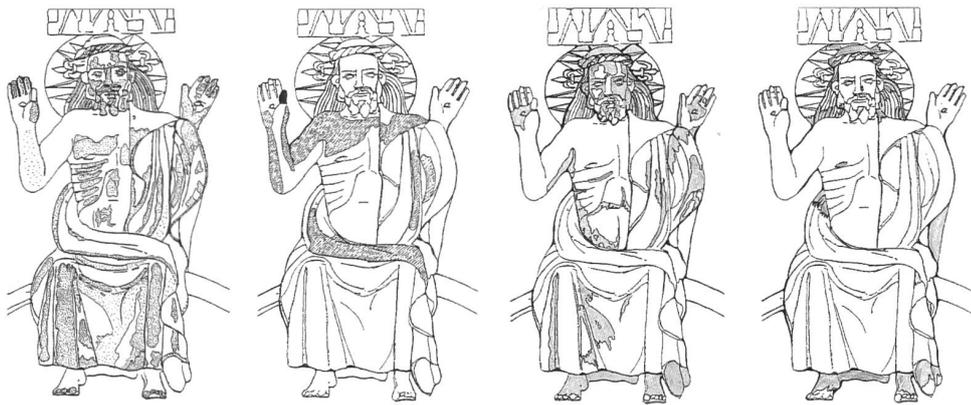
Abb. 48-51 Der Zustand des Christus vor der Intervention
 48 Aufteilung der Schäden nach ihrer Schwere, dargestellt mit einem Punktraster: Wo die Punkte dichter gesetzt sind, ist der Verfall grösser.
 49 Spuren nachträglicher Überarbeitung, erkennbar an der Schraffierung. Der schwarze Finger ist aus Holz geschnitzt und eine spätere Ergänzung.
 50 Reste von Graubemalung; die weissen Stellen sind unbemalt.
 51 Polychromiereste, ohne Unterscheidung der Schichten und Farben.

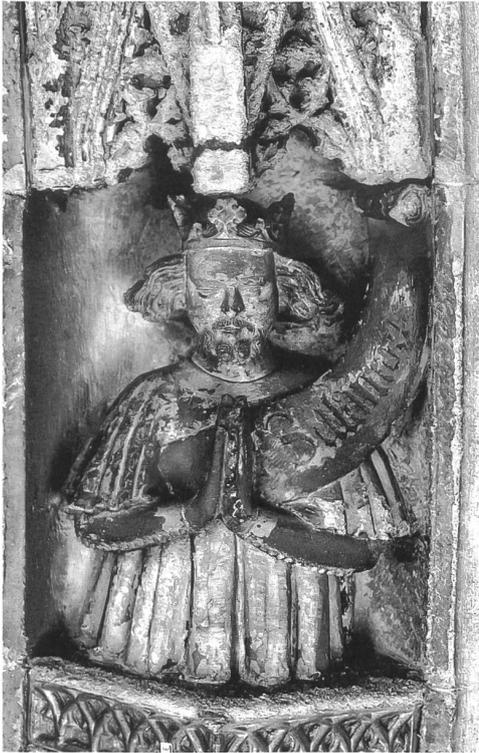
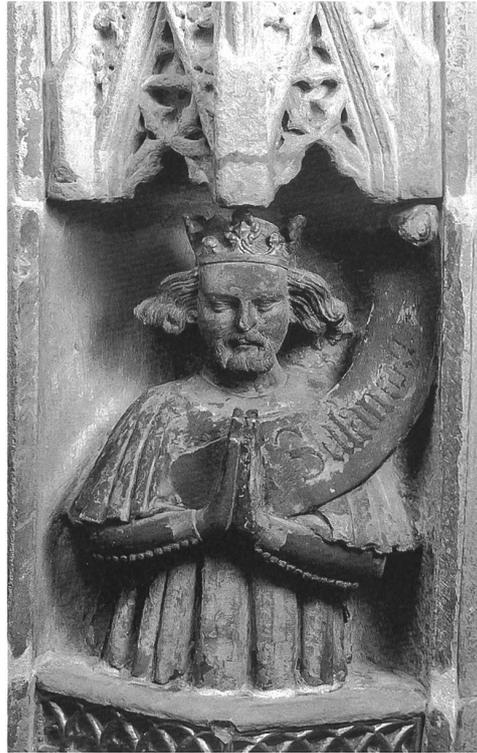
Abb. 52-53 Die Figur des Königs Salomon vor und nach der ersten Reinigung und Steinfestigung.

Aus den folgenden Gründen entschlossen wir uns zu einer Entfernung oder wenigstens Reduktion. Die Konservierung wurde durch die Kruste wesentlich erschwert. Die verschwärzte Graufassung war von blossen Auge nicht von der schwarzen Kruste zu unterscheiden. Risse und Schäden blieben unter ihr verborgen und konnten konservatorisch nicht angegangen werden. Da wir davon ausgingen, dass das Portal am Schluss einen schützenden Anstrich erhalten wird, sahen wir in der mit Schadstoffen angereicherten Kruste einen ungünstigen Untergrund und befürchteten, mit dem Überstreichen der Gipskruste eine Zeitbombe zu legen.

Bei der Wahl der geeigneten Methode gelangten wir vom Mikrosandstrahlgerät über die Ammoniumkarbonatkomprelle schliesslich zur Anwendung eines Ionenaustauscherharzes. In Restaurator Heinz Leitner aus Obdach, Österreich, fanden wir einen kompetenten Fachmann in der Anwendung dieser Methode. Unter seiner Anleitung begannen wir mit Versuchen, die bald die entscheidenden Vorteile aufzeigten. Die Wirkung war sehr langsam, daher auch besser kontrollierbar. Die chemische Reaktion (Bindung von Sulfat an das Harz, gleichzeitig Bildung von Kalkhydrat) blieb auf den Kontaktbereich Harz/Oberfläche beschränkt. Dadurch erreichten wir die Auflösung der Gipskruste, ohne Beeinträchtigung weder der

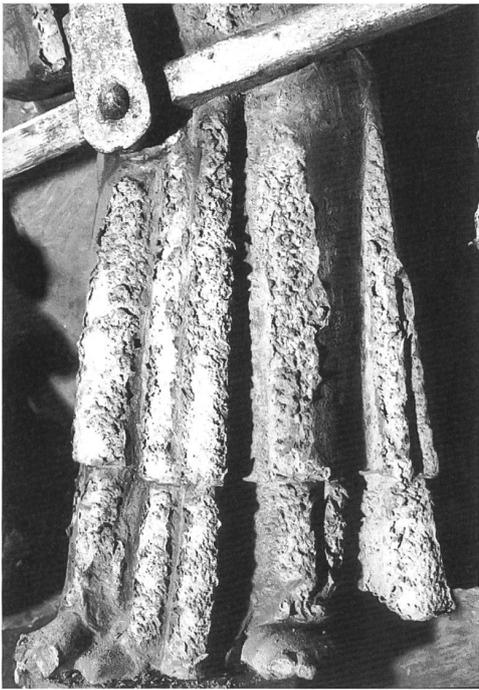
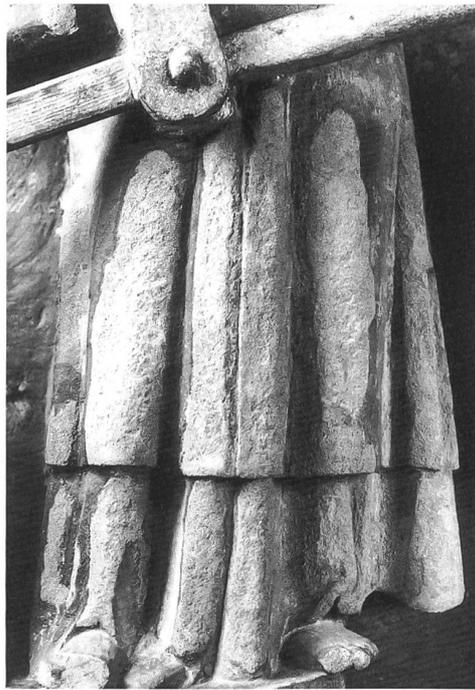
Abb. 54-55 Der Kleidensaum des hl. Michael: Vorzustand und Zustand nach Rückfixierung und Stützkittungen.

Die Kittung sollte folgende konservatorisch wichtige Aufgaben erfüllen: Die Sicherung von Ausbrücherrändern, die Hinterfüllung von hohl liegenden Fehlstellenrändern und Schalen sowie das Schliessen von Rissen und Spalten.

Schwäbisch Gmünd orientierten wir uns auf der Baustelle an den Portalen des Heilig-Kreuz-Münsters über die Erfahrungen des Restaurators Karl Fiedler mit vorhydrolysiertem Kieselsäure-ester. Wir liessen Prüfkörper aus einer Steiner-satzmasse, die wir sowohl aus dem vorhydroli-sierten wie dem bereits von uns eingesetzten Silikat-Ester mit einer granulometrisch ausgewo-genen Sandmischung herstellten, von der EMPA Dübendorf auf verschiedene Kriterien prüfen. Die erhaltenen Werte verglichen wir mit denen eines gleichzeitig geprüften Sandsteinfragments vom Münsterturm sowie mit den in der ein-schlägigen Literatur publizierten Werten. Dabei zeigte sich, dass unsere Testergebnisse im Bereich der bekannten Werte liegen und die Festigkeit wie gewünscht nicht die des Sandsteins erreicht. Um in unserem System zu bleiben, führten wir die ersten Stützkittungen mit Silikatester gebundenem Mörtel aus.

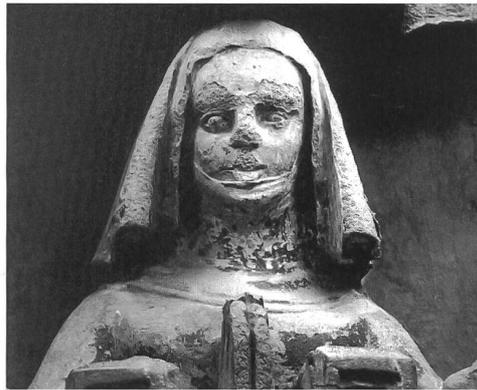
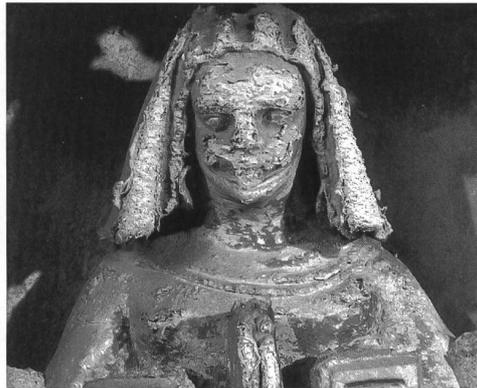
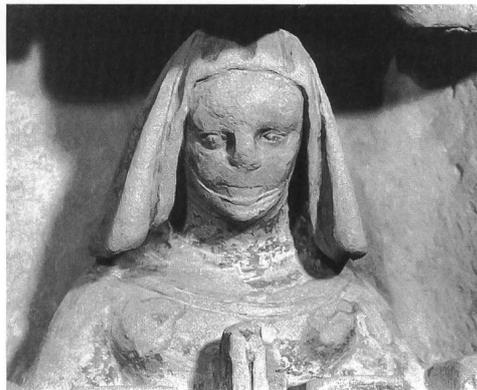
Abb. 56-58 Eine Sibylle (?) 1947, 1992 und 1996, vor der Erneuerung der Graufassung (Abb. 105, Nr. 24).

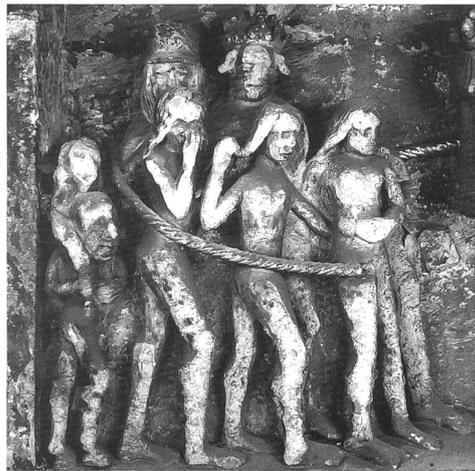
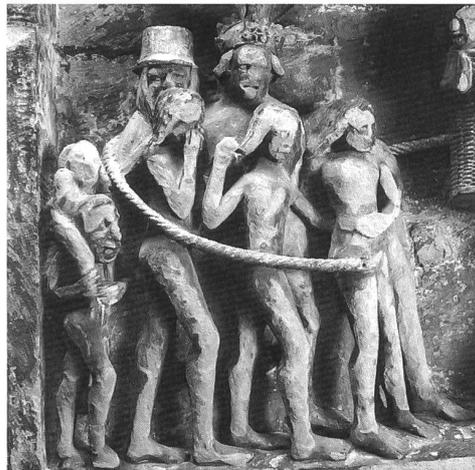
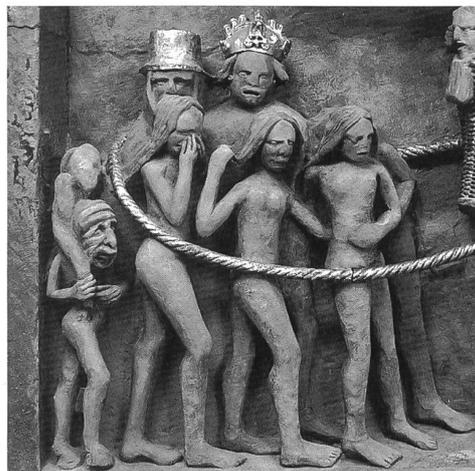
Abb. 59-61 Der Zug der Verdammten: Zustand vor der Intervention, während und nach der Restaurierung.

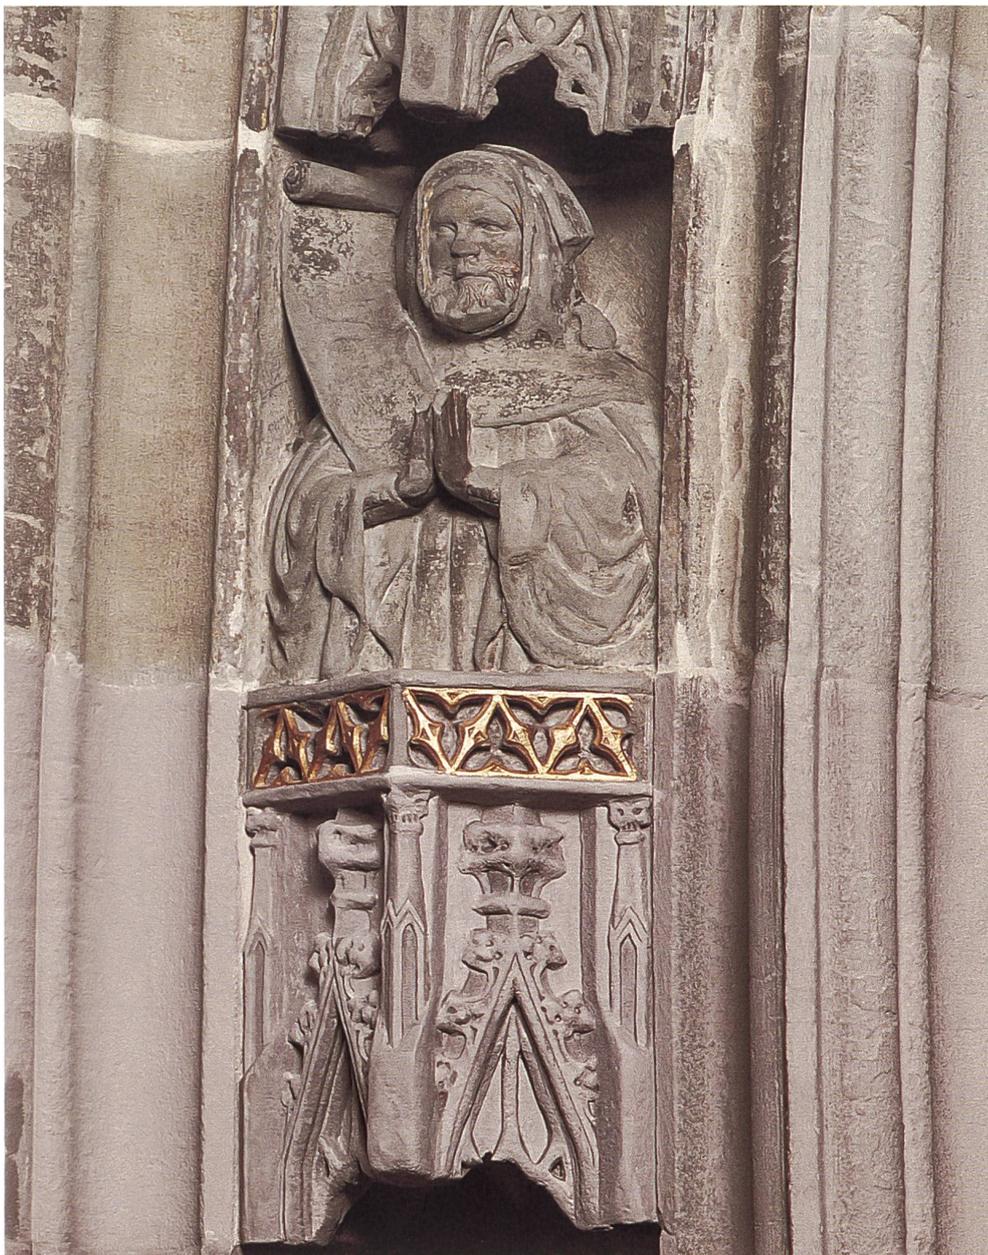
Abb. 62 Teil der zweiten Archivolte: Zustand nach dem Auftragen der schützenden Grau-Gold-Fassung in der unteren Hälfte.

Die Graufassung von 1997 ist eine Neufassung.
Sie will (und kann) nie die Locher'sche Malerei
mit ihrer spätbarocken Aesthetik imitieren. Primär
sollte mittels Farbe eine schützende Trenn- und
Verschleisschicht zwischen der grösstenteils
durch Verwitterung aufgerauhten Steinoberfläche
und der weiterhin aggressiven Umgebung gelegt
werden. Eine uniforme graue Tünche über das
ganze Portal wäre jedoch der Lesbarkeit der For-
men nicht entgegengekommen und hätte die
ohnehin reduzierten Ausprägungen und Fein-
heiten noch zusätzlich abgeflacht. So entwick-
elte sich allmählich die Idee einer schattierten
Graufassung, eines *badigeon animé*.

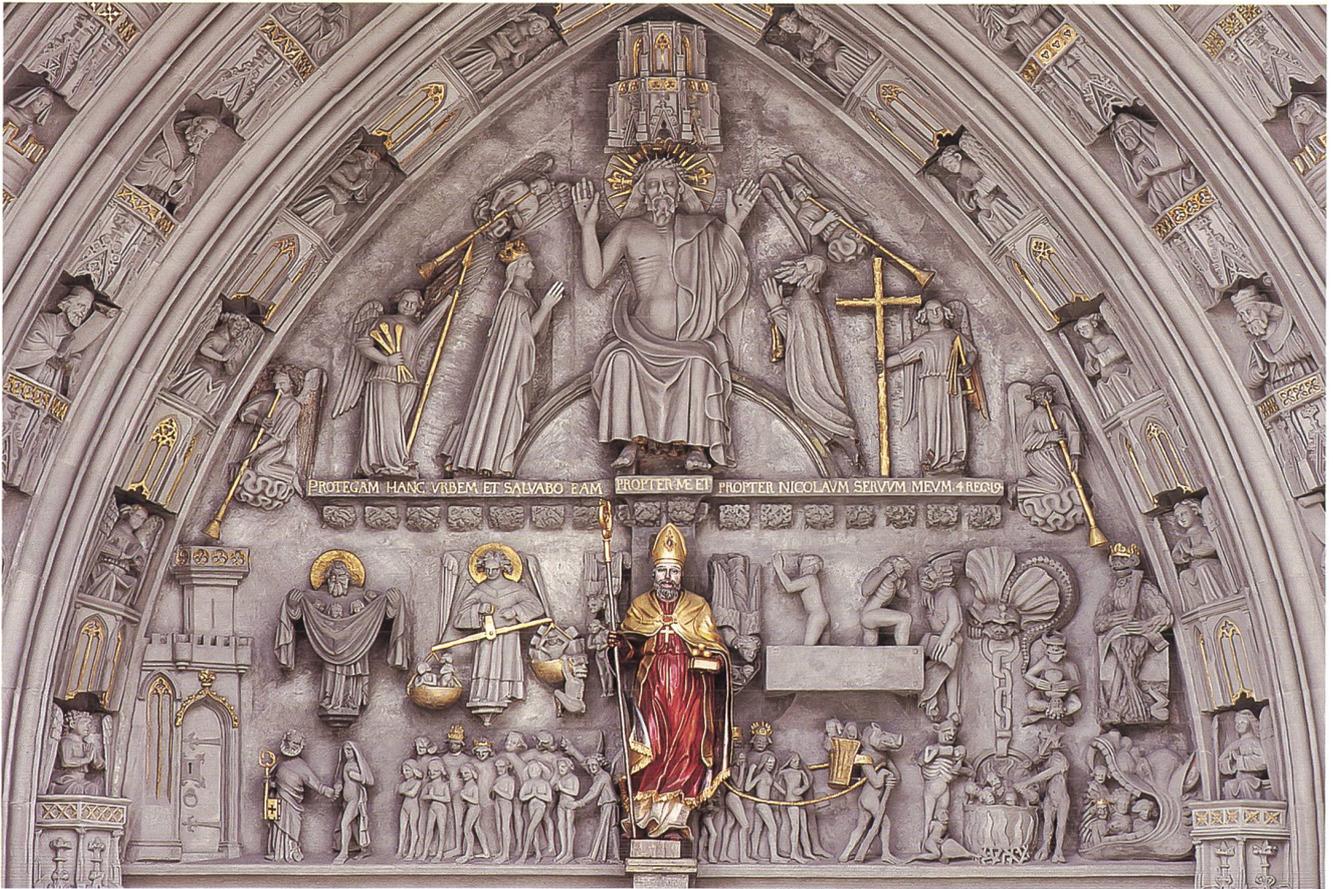
Abb. 63 Das Jüngste Gericht im Tympanon aus der Zeit um 1400 und die polychrome Nikolausstatue von vermutlich 1767. Nach der Restaurierung. – Die auf beide Hälften des Tympanons in goldene Lettern gesetzte lateinische Inschrift bedeutet: «Ich will diese Stadt beschützen und sie retten, um meinetwillen und um Nikolaus, meines Knechtes willen». In diesem Bibelwort aus dem Buch der Könige (4 Reg 19, 34) ist der Name David mit Nikolaus ersetzt.
