Zeitschrift: Rheinfelder Neujahrsblätter
Band: - (1972)

Artikel: Ein Blitzschlag
Autor: Heiz, A.
DOI: <https://doi.org/10.5169/seals-894426>

Ein Blitzschlag

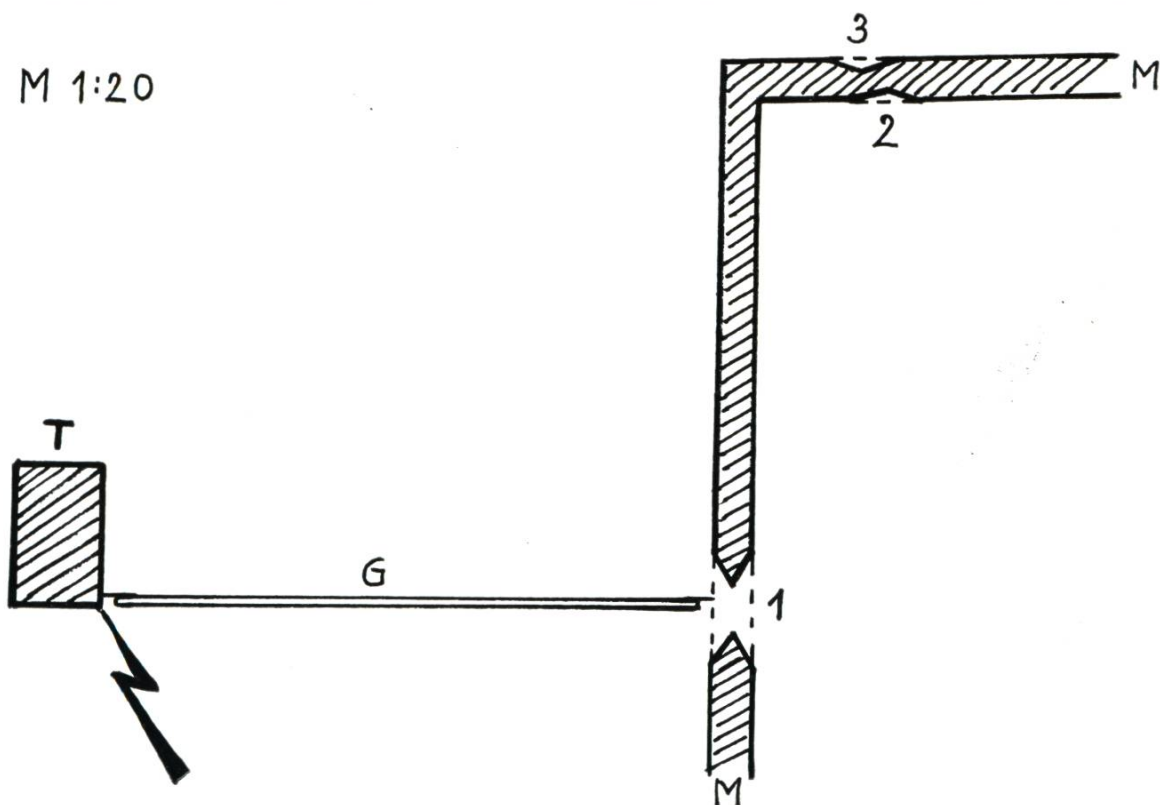
Die Skizze zeigt die Situation. Die beiden Mauern M bilden einen Winkel von etwas mehr als 90° . Sie sind 220 cm hoch und 11,5 cm

dick. Sie bestehen aus armiertem Rollkies. Die Armierung scheint lückenhaft zu sein. – Der 97 cm hohe Türpfosten T ist ebenfalls betoniert. – Das Gartentürchen G besteht aus einem Rahmen aus Eisenrohr und Maschendraht. Es ist heute geschlossen, mit dem Sockel T durch zwei Türangeln und mit der Mauer durch zwei Bandeisen verbunden. Das obere Bandeisen ist 48 cm unterhalb des Loches 1 in der Mauer befestigt.

Der Blitz schlug an der markierten Stelle in den Türpfosten und warf den Verputz bis etwas unter die obere Türangel weg. Die Einschlagstelle ist leicht geschwärzt. – Das Loch 1 hat eine lichte Weite von 14 und 8 cm auf der einen, 13 und 7 cm auf der andern Seite; die Masse der ganzen Schadenstelle betragen 37 und 33 cm bzw. 36 und 25 cm. Es scheint, dass die Armierung hier unterbrochen war. Von oben ragt ins Loch hinein ein Armierungseisen, am unteren Rand des Loches ist keines festzustellen. Von hier wurde übrigens Rollkies bis zum hinteren Eingang des Schulhauses geschleudert. – Der kleine Trichter unterhalb dem Loch 1 hat mit dem Blitzschlag nichts zu tun. – Die Durchmesser des Trichters 2 betragen 20 und 25 cm; er ist 2,5 cm tief. Ins Zentrum hinein, das glänzend schwarz ist, ragt von unten ein Armierungseisen; eine obere Fortsetzung ist nicht zu sehen. – Der Trichter 3 liegt nur 58 cm über dem Boden. Er weist Durchmesser von 18 und 9 cm auf und ist 2,7 cm tief. Im Zentrum ist ein Armierungseisen zu sehen, das senkrecht durchläuft. Es weist blasige Schmelzspuren auf. – Etwas neben diesem Trichter 3 fuhr der Blitz offenbar in den Boden, warf ein Loch von etwa 30 cm Tiefe und ebensolchem Durchmesser auf und traf das Telefonkabel, das dort unter der Mauer durchführt. Dieses Loch habe ich aber nicht gesehen.

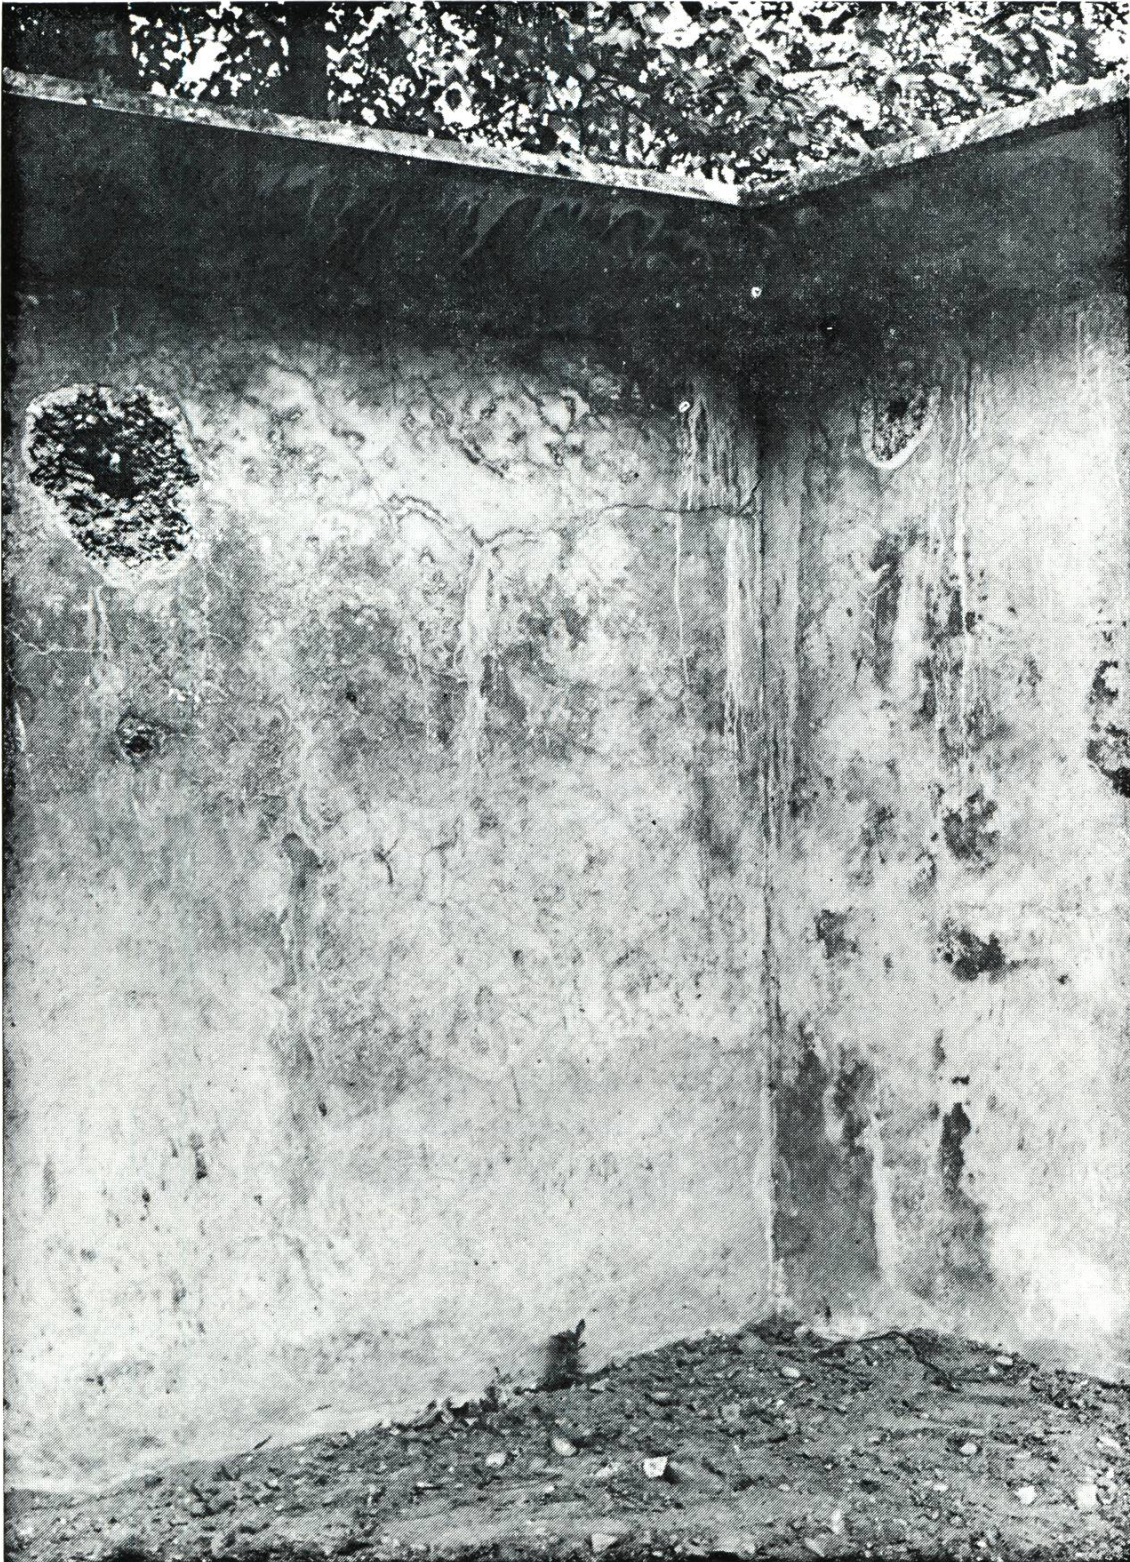
Da ich von Blitzschlägen gar nichts verstehe, kam mir die Angelegenheit reichlich merkwürdig vor. Ich schickte deshalb einen Bericht und Fotos an Herrn Professor i.R. Dr. Karl Berger in Zollikon, der Inhaber eines Lehrstuhls für Hochspannungstechnik an der ETH gewesen ist und sich seit Jahren mit der Blitzforschung beschäftigt. Er teilte mir mit, dass es sich um eine durchaus normale Blitzwirkung handle, die nur wegen der in der Mauer versteckten Armierungseisen mysteriös aussehe. Der Effekt würde sich durch künstliche Blitzströme ohne Schwierigkeit reproduzieren lassen. Allem Anschein nach sei der Blitzstrom von der Einschlagstelle über das Türchen G bis zu der Stelle geführt worden, «wo in der Mauer die Türbefestigung aufhört. Von

Der Mauerwinkel mit Loch 1 (links) und Trichter 2 (rechts).

dort springt der Blitz als Knallfunke auf das nächstliegende Armierungseisen. Vom Funkendruck wird die Mauer nach beiden Seiten herausgeworfen. Diesen Effekt haben wir auch auf dem San Salvatore an einem nur teilweise armierten Wasserbehälter festgestellt, wo ebenfalls Betonzwickel nach innen und aussen ausgesprengt wurden, als der Strom vom Wasser zur Armierung durch den Beton hindurchführen musste. Nun fliesst also der Strom weiter über die Armierung und findet bei 3 offenbar die schwächste Stelle für diesen Austritt aus der Armierung, um dann beim Loch im Boden an dem metallischen Kabelmaterial weiterzufließen. Dieser Mantel stellt für den Blitzstrom eine gute Erdverbindung dar. Der grösste Teil desselben fliesst über den Kabelmantel ab und kann dabei Schaden durch Schmelzen oder durch Induktion in den Kabeladern bewirken.

Die Stelle 2 stellt einen Übergangspunkt des Stromes von einem Betoneisen zu einem anderen dar, das mit dem ersten nicht elektrisch verbunden war. Normalerweise werden die Betoneisen mit dünnen Drähten mechanisch zusammengebunden. Diese Verbindung genügt in der Regel für den Blitzstrom. Es besteht aber keine Gewähr für den metallischen Zusammenhang der Stäbe zwischen 1 und 3. Wo aber ein elektrischer Unterbruch ist, entsteht ein Knallfunke, der infolge der gewaltigen Ausdehnung der Luft im Funken eine Explosion darstellt und den Beton mit grosser Gewalt wegwirft. Der Auswurf geht nach beiden Seiten, wenn der Durchschlag ungefähr in der Mitte der Mauer stattfindet; er geht nur nach einer Seite, wenn das Betoneisen nahe unter der Oberfläche (2,5 bzw. 2,7 cm) liegt . . .

Der Fall zeigt einmal mehr die Wirkung von Unterbrechungen der Blitzstromleitung, insbesondere im Beton. Wären Türrahmen und Armierung verbunden, so wäre das Loch 1 nicht entstanden. Wären die Armierungseisen unter sich durchweg verbunden, so wäre das Loch 2 nicht entstanden. Wäre die Armierung mit dem Kabelmantel verbunden gewesen, so wäre die Schmelzwirkung am Kabelmantel nicht entstanden, jedoch wären die beim Abfliessen des Blitzstromes entstandenen Induktionswirkungen im Kabel die gleichen geblieben. Daher die neuere Auffassung des Blitzschutzes: Benachbarte Metallteile unter sich möglichst verbinden und vermaschen, um Funken zu vermeiden.»
