Artikel: Katholische Pfarrkirche St. Kolumban : Innenrestaurierung 1992 bis

Katholische Pfarrkirche St. Kolumban

Innenrestaurierung 1992 bis 1994

Titus Ladner

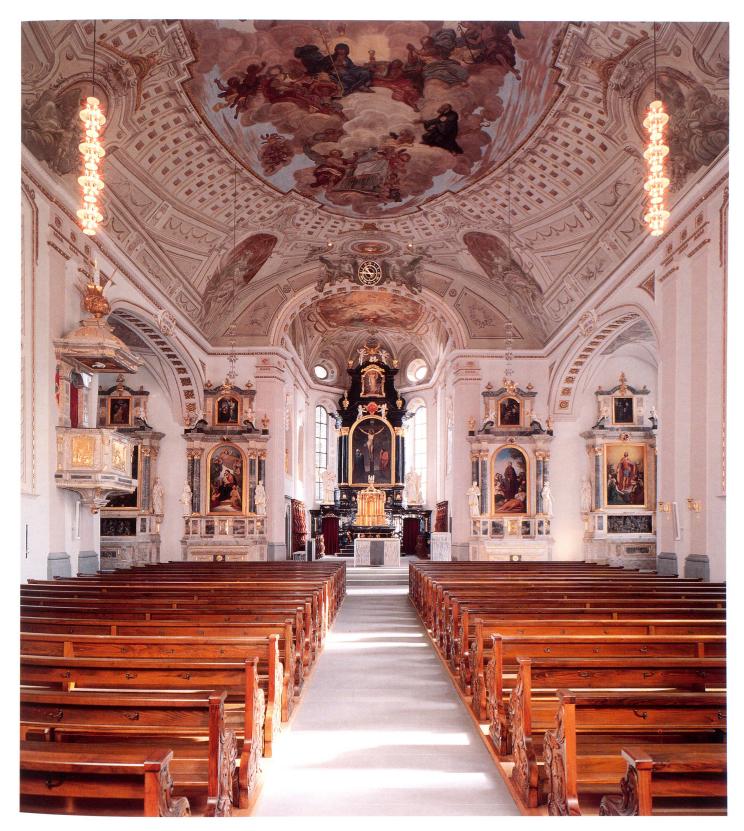
Inneres der Pfarrkirche gegen den Chor. Zustand 1991 vor der Renovation.

Inneres der Pfarrkirche gegen den Chor. Zustand 1994 nach der Renovation.

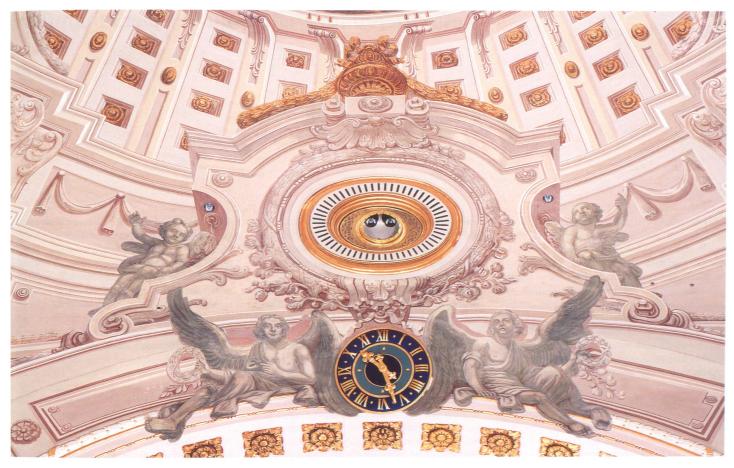
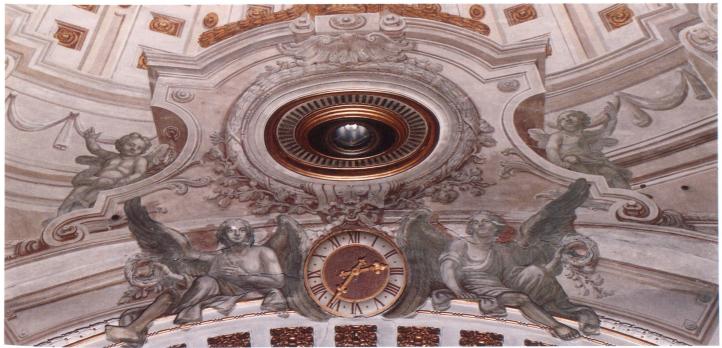
Ansicht Chorbogenuhr nach und vor der Restaurierung.
