**Zeitschrift:** Rorschacher Neujahrsblatt  
**Band:** 85 (1995)

# Katholische Pfarrkirche St.Kolumban

Innenrestaurierung 1992 bis 1994

Titus Ladner

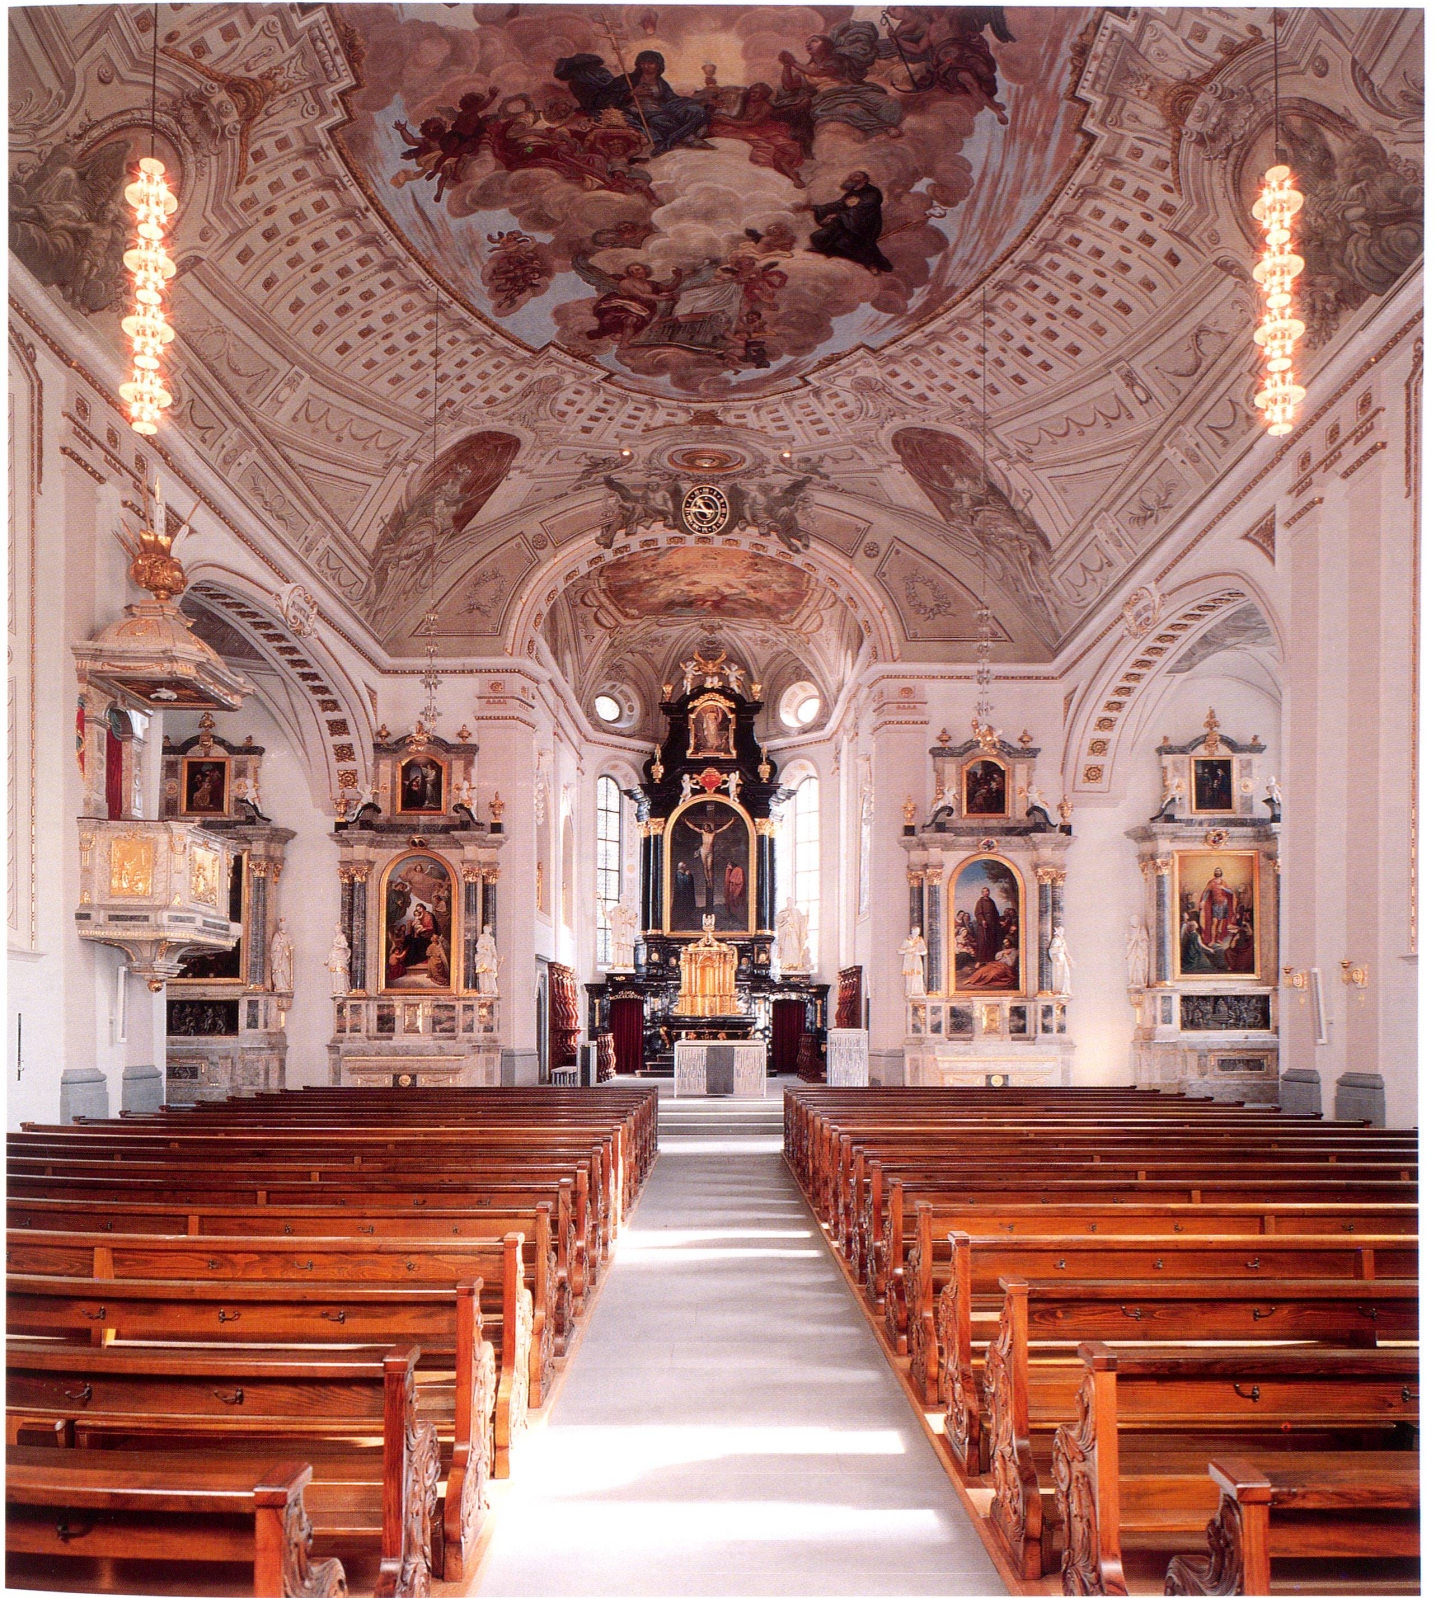
Inneres der Pfarrkirche gegen den Chor. Zustand 1991 vor der Renovation.

Inneres der Pfarrkirche gegen den Chor. Zustand 1994 nach der Renovation.

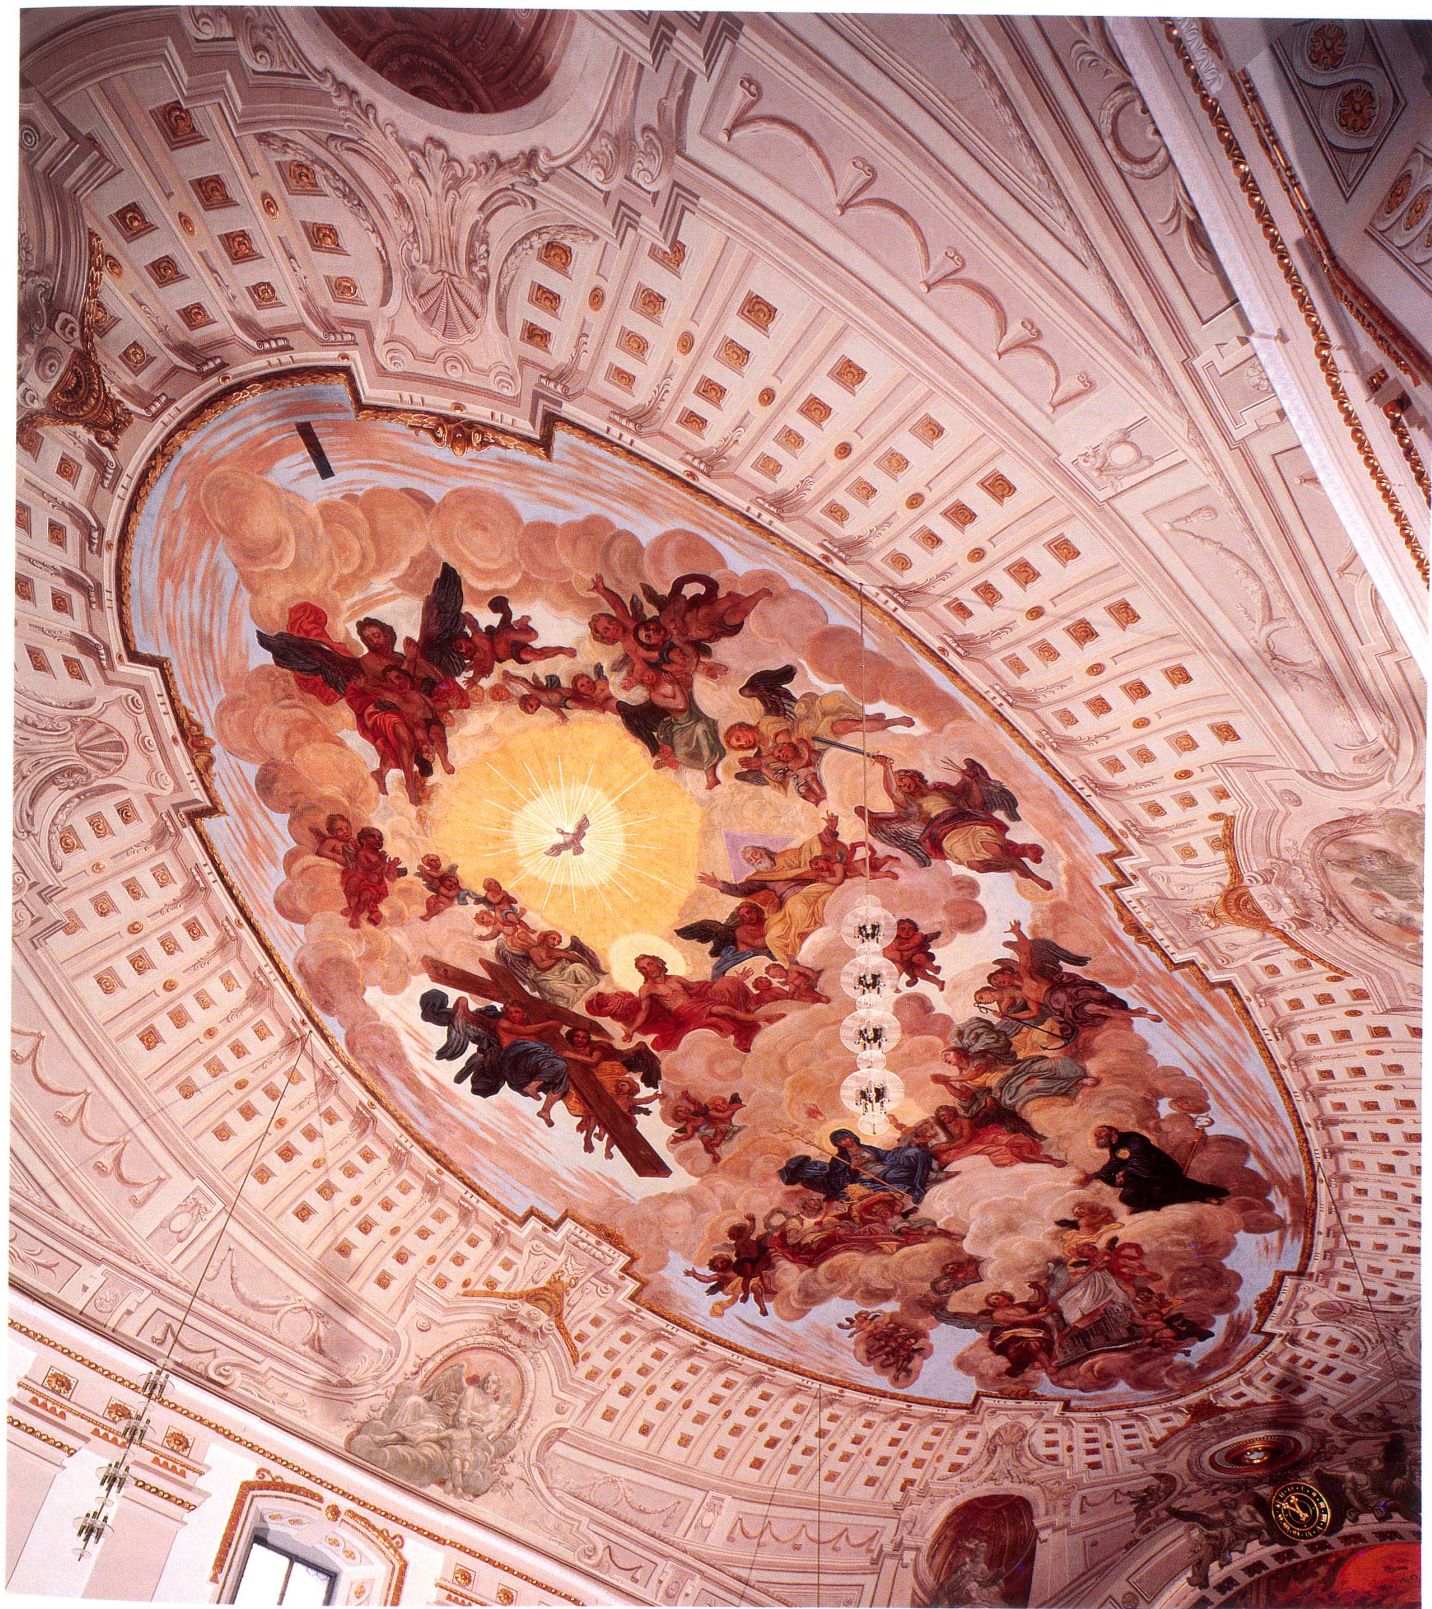
Deckengemälde nach der Renovation.  
Signiert Andreas Brugger 1786.  
Andreas Brugger  
\* 1737 Kressbronn  
† 1817 Langenargen  
Darstellung:  
Fürbitte des hl. Kolumban vor der  
hl. Dreifaltigkeit.

Die enorme Verschmutzung der Gewölbe war kaum zu fassen. Schon die erste Reinigung brachte einen vielversprechenden Erfolg. Der nächste Schritt befasste sich mit der Gewölbesicherung. Unzählige Risse mussten geöffnet, mit geeignetem Material armiert und wieder verputzt werden. Anfänglich mussten diverse Versuche mit der Verputzoberfläche gemacht werden, damit der Restaurator möglichst die gleichen Untergrundverhältnisse für die Retuschen der Malerei erhielt wie beim Original. Vor allem die Sandauswahl und die Abriebbearbeitung war von grösster Wichtigkeit, denn nur so konnte für das Auge unsichtbar retuschiert werden.

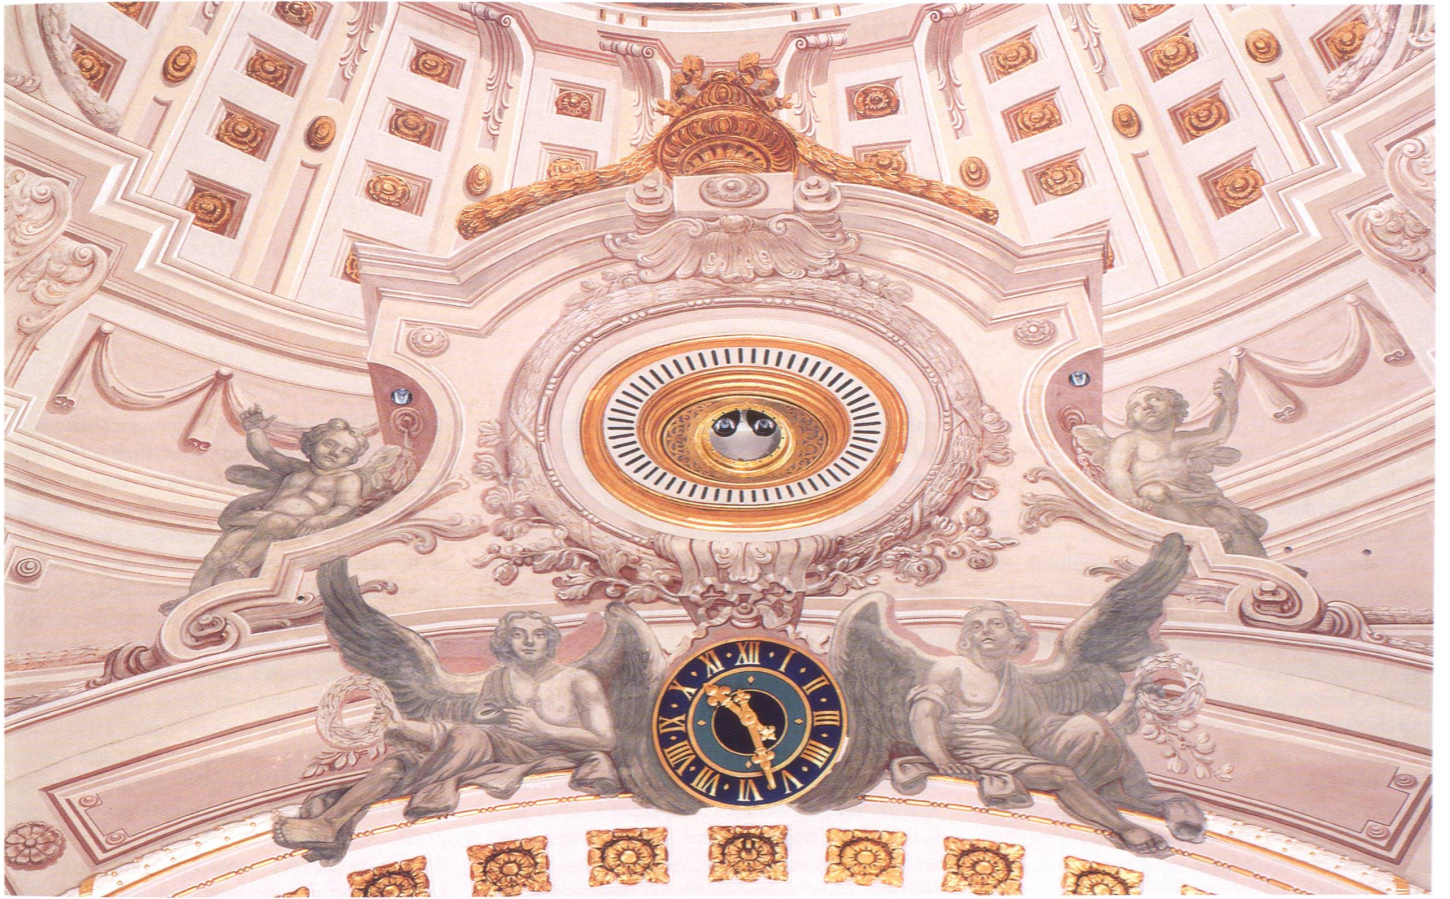
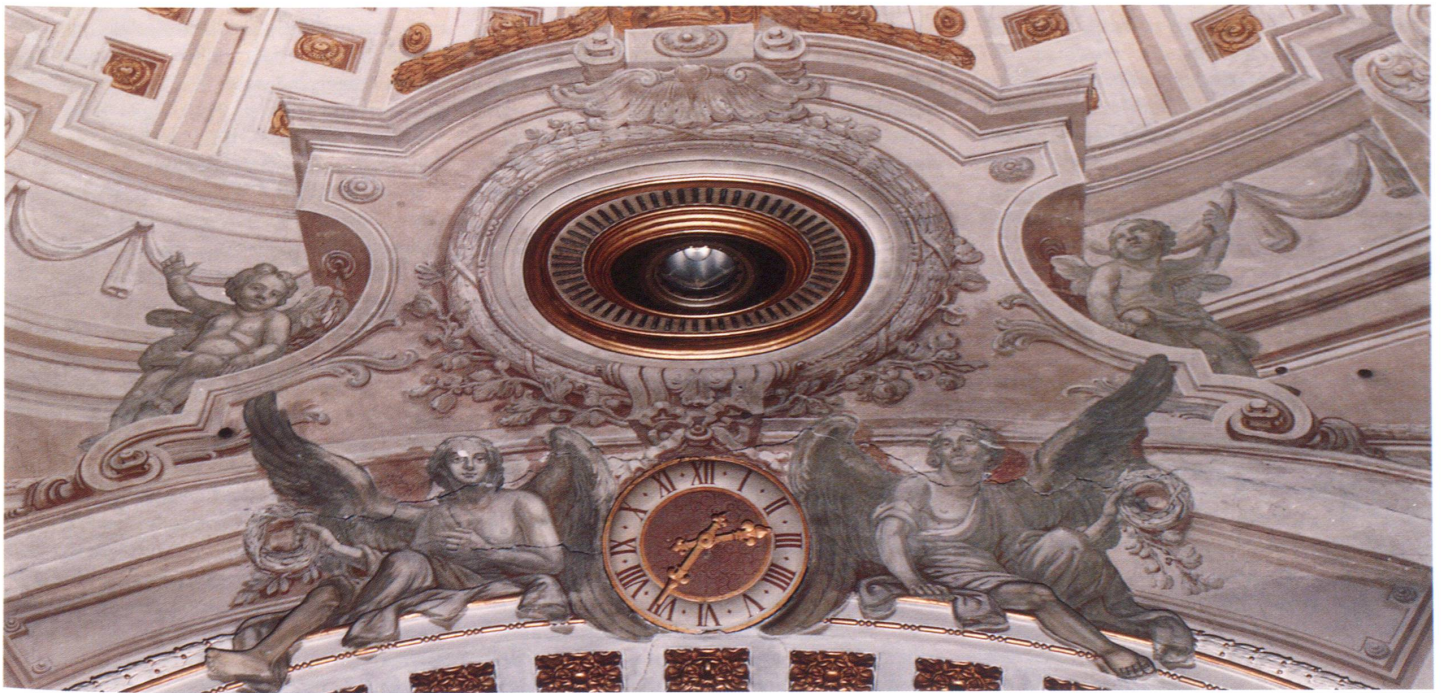
Ansicht Chorbogenuhr nach und vor der Restaurierung.
