**Ein Tagebruch
beim Bau des Dettenbergtunnels und seine Bewältigung.**

(Mitgetheilt von Sectionsingenieur Rampacher.)

Der Dettenbergtunnel (Schweiz. Nordostbahn, Linie Winterthur-Coblenz), welcher in einer Länge von 1800 m dicht bei dem Städtchen Bülach die Wasserscheide zwischen Töss und Glatt durchbricht, liegt mit etwa 1500 m seiner Ausdehnung in der Meeresmolasse, während auf 300 m das Tunnelprofil ganz oder theilweise in Gletscherschutt fällt, welcher auf der Westseite des Berges in einer Einsenkung der Molasse abgelagert ist.

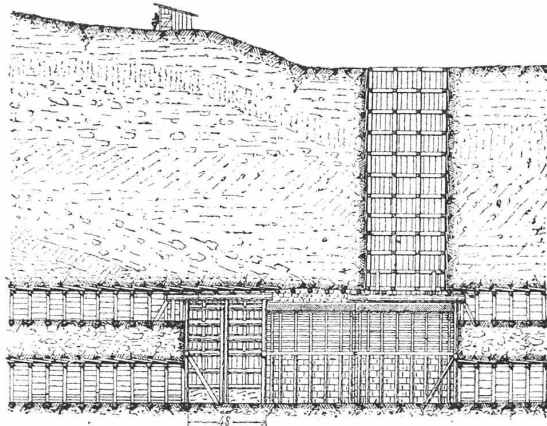
Fig. 1

Am 1. Dezember 1874 wurde mit der Ausweitung des in Frage stehenden dritten Tunnelstücks begonnen und am 15. Dezember Abends war dasselbe soweit fertig geworden, dass nur noch die Fundamentgrube des einen Widerlagers zu vollenden war. Am 16. früh sollte mit der Mauerung begonnen werden, nachdem in der Nacht die erwähnte Baugrube vollends aufgehoben war. Der Ausbruch war für ein Mauerstück von 4,8 m Länge angelegt (s. Skizze des Tunnels Fig. 1.) Sechs von den zehn verwendeten Kronbalken waren in der Mitte durch

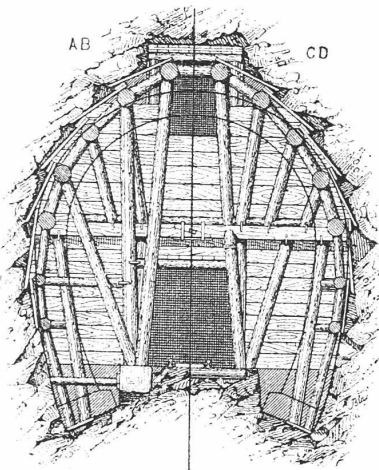
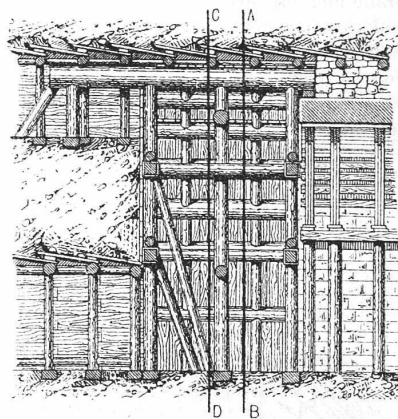
Stempel unterstützt, die ihrerseits auf Quadern ruhten. Sämmtliche Hölzer waren neu, die Kronbalken 40 cm stark und darüber, die Stempel von 30 cm Durchmesser (s. Einbau Fig. 2 u. 3). Das Material des Ausbruchs bestand in Kies und grossen Findlingen, nach unten mit Lehm stark vermengt und so fest anstehend, dass in dem untern Theil des Widerlagers die Verpfählung überflüssig wurde und die Ausgrabung der Fundamente schwierig war.

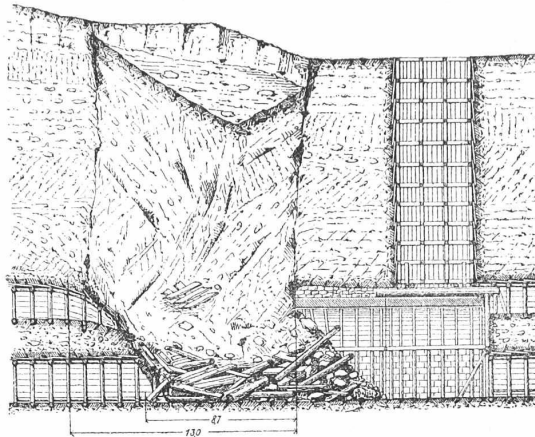
Die Skizze Fig. 4 zeigt den Tunnel nach der Catastrophe. Der Bruch reichte nach oben bis zum Tage und hatte weit

in die gemauerte Strecke hinein Schutt und Holztrümmer geworfen. Das Gewölbe hatte keine Beschädigung erlitten und die weitere Ausdehnung des Bruches gegen Westen verhindert. Der geringe Umfang des Trichters auf der Oberfläche des Berges zeigte, dass der Bruch mit nahezu senkrechter Begrenzungsfläche erfolgt war, so gross war aber die Heftigkeit gewesen, dass die Trümmer eines kleinen hölzernen Schuppens, der auf dem Berg über dem Tunnel gestanden, beim

Neuausbruch des eingestürzten Stückes in der Tunnelfirst vorgefunden wurden, ja es war die hintere Brustschwelle gegen acht Meter nach vorn geschleudert worden. Sie wurde unter dem Schutt im fertig gemauerten Theil des Tunnels ausgegraben und zwar in solcher Lage, dass der Stoss der beiden Hälften gegen die Tunnelmündung sah, die Enden der Brustschwelle nach hinten gerichtet waren. Nach Wiederöffnung des Stollens fand sich, dass am hintern Ende der Verschüttung vom Sohlenstollen drei Gesperre zertrümmert worden waren, es war sonst auf 8,7^m Länge der Stollen neu herzustellen und ausserdem der Schuttkegel im gemauerten Theil abzutragen. Der Firststollen war auf 11^m Länge etwa zerstört und ausserdem waren mehrere Gesperre mit ihren Schwellen in den dort theilweise lehmigen Boden zwischen Sohlen- und Firststollen eingespiesst, so dass dieser Stollen auf 13^m Länge neu hergestellt werden musste (siehe Skizze Fig. 4).
