Die Ursache der Abrutschungen beim Fort de l'Ecluse auf der Eisenbahnlinie der P.-L.-M.-Bahn zwischen Bellegarde und Genf.

Von Ingenieur E. Züblin in Lausanne.

Abrutschungen beim Fort de l'Ecluse

am 6. Januar 1883.

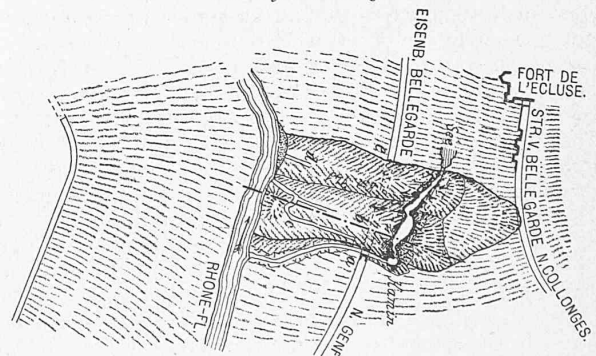
Situationsplan im ungefähren Masstabe von 1:500.

Es war Ende des Monats December 1882, als während mehreren Tagen unaufhörlich dauernder Regen Rutschungen der Bahnanlagen an verschiedenen Orten in der Schweiz verursachte, ohne jedoch ernstlichere Betriebsstörungen herbeizuführen. An der Linie Bellegarde-Genf der Paris-Lyon-Mittelmeer-Bahn jedoch führten die am Neujahr 1883 noch andauernden starken Niederschläge zu Abrutschungen an der Berglehne auf dem rechten Rhoneufer beim Fort de l'Ecluse (circa 11 km von der schweizerischen Grenze entfernt), deren enorme Dimensionen eine zweimonatliche vollständige Unterbrechung des Bahnbetriebes zur Folge hatten.

Die Ingenieure der P.-L.-M.-Bahn griffen auch sofort zu diesem Mittel, nachdem sie vorerst die unregelmässige Abrutschungsböschung mittelst grossartigen Sprengungen von losem Gesteine gesäubert und in provisorischer Weise regulirt, ferner an Stelle des abgerutschten Tunnels des Fort de l'Ecluse (141 km) eine Dammschüttung von circa 40 m Höhe behufs provisorischer Circulation der Züge hergestellt hatten.

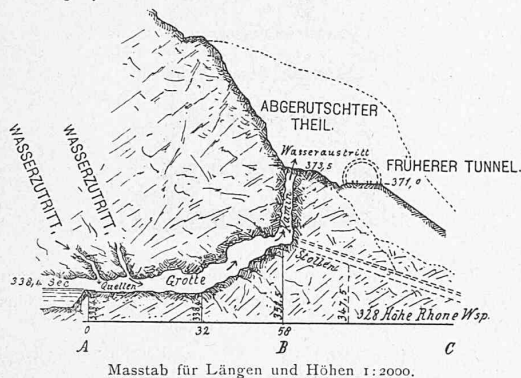
Längenprofil der unterirdischen Grotte nach A. B. C.

Ein noch interessanteres Resultat ergab die Untersuchung der Höhle vom Ende des Stollens aus in der Tiefenrichtung. Hier stiess man am Ende eines häufig im Profile wechselnden, etwa 60 m langen und 13 m tiefen, beinahe parallel zur Bahnaxe sich hinziehenden Ganges auf einen förmlichen kleinen See, dessen Länge noch nicht ermittelt werden konnte, dessen Tiefe aber gleich in der Nähe des Ufers etwa 5,0 m beträgt; alles im Kalkfelsen. Dicht beim See und etwa 12 m vor demselben befinden sich in

Im Gange und in der Grotte sind häufig Kalksintergebilde (Stalaktiten) vorhanden, was sich in der bis 7,0 m breiten Höhle hübsch ausnimmt. Der ganze Hergang der Rutschung ist durch Auffinden dieser unterirdischen Wasserläufe erklärt.

Wir haben es hier mit einem Syphon zu thun, dessen eine Seite die beiden Felsenspalten in der Grotte bilden, wo das Wasser zutritt, den See und den unterirdischen Gang anfüllt und schliesslich durch den Felsenkamin, welcher den andern Theil des Hebers bildet, ausfließt (vide Fig. 2). Je nachdem weniger oder mehr Wasser in der Grotte zutritt, hebt sich das Wasser im Kamin auf geringere oder

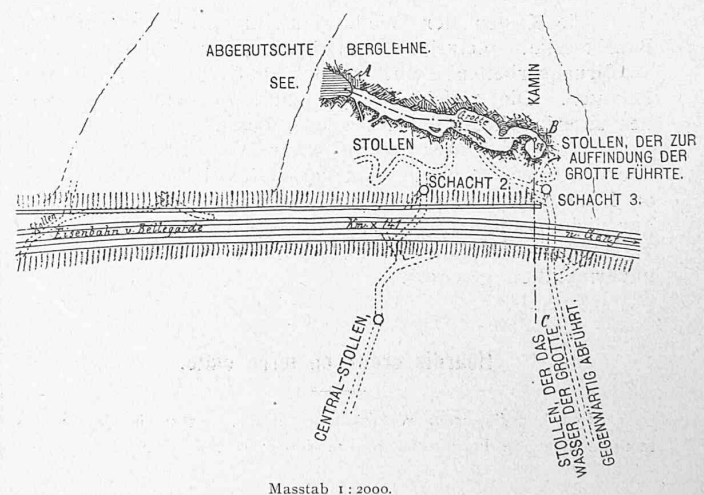
Situationsplan der unterirdischen Grotte und der jetzigen Bahnanlage.

Man hatte auch in den bisher getriebenen ca. 1500 lfd. m messenden Stollen verhältnissmässig wenig Wasser gefunden. — Da war es einem glücklichen Vorstosse eines ca. 14 m langen Seitenstollens von Schacht 3 aus vorbehalten, die directe Ursache der bisherigen Rutschungen an den Tag zu bringen. Mitte November 1884 traf man mit besagtem Seitenstollen auf eine natürliche, im Kalkstein befindliche Felsenhöhle, die sich kaminartig in die Höhe zog und gleichzeitig auch in die Tiefe sich verlängerte. Bei näherer Untersuchung fand man, dass sich am Ende des Stollens (Höhe 351,50) ein natürliches Kamin bis an die Erdoberfläche (Höhe 373,5), also auf 22 m Höhe, gebildet hatte. Die Wandungen desselben waren ganz polirt von der Reibung der durch das Wasser in demselben in drehender Bewegung gehaltenen Steine; letztere alle, grosse und kleine, hatten vollkommen sphärische Gestalt angenommen und waren glatt abgerieben.

Die Ausmündung dieses Kamines ist in halber Höhe des früheren, nun verschwundenen Tunnels und verursachte den früher im Tunnel vorhandenen, häufig wechselnden Wasserzudrang, den man sich nie erklären konnte.

dem hier zur Grotte erweiterten Gänge je eine Felsenspalte, aus denen starke Quellen springen. Der Seewasserspiegel hat die Höhe 338,40, befindet sich somit etwa 10,40 m höher als derjenige der Rhone daselbst mit 328 m.

Dieselben, meistens mit eiförmigem Profile, 1,50—2,0 m hoch und 1,0—1,50 m breit, gemauert oder in Beton erstellt,

wurden in grossem Masstabe, nebst den nöthigen Uferschutzbauten der Rhone entlang, in Angriff genommen. Sie waren Anfangs November 1884 so zu sagen vollendet, ohne dass man von deren Wirkung so recht befriedigt war, indem fortwährend sich noch kleinere Terrainbewegungen fühlbar machten.
