Zeitschrift: Schweizerische Bauzeitung
Herausgeber: Verlags-AG der akademischen technischen Vereine
Band: 5/6 (1885)
Heft: 19

Einsturz eines Betongewölbes beim Bau der griechischen Eisenbahnen.

Eingestürzte Betonbrücke auf der Theilstrecke Piräus-Korinth der griechischen Eisenbahnen.

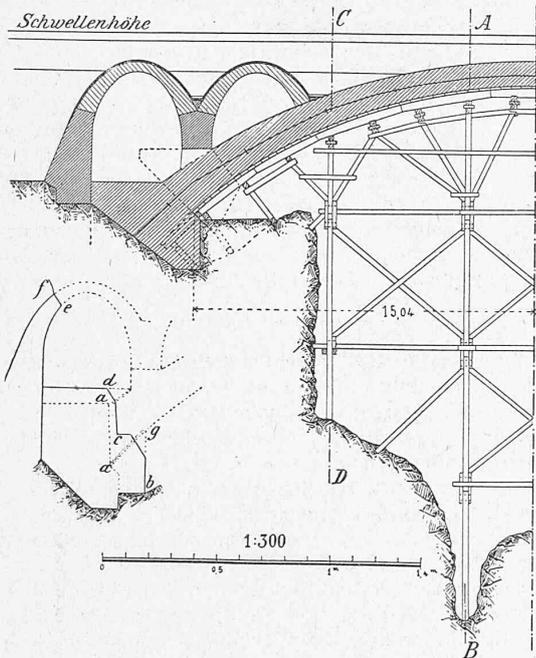
Fig. 1. Lehrgerüst, Ansicht und Widerlager.

Es darf hier ein Vorfall, der bei der Bauausführung eintrat, nicht unerwähnt bleiben: Nachdem die Betonirung bereits ca. 4 m über Widerlager war, bewirkten schlechte Auflagerung und unexacte Zimmerarbeit der ersten 3 Pfostenreihen bei beiden Widerlagern den Riss *aa* (Fig. 1 & 4), der sich in senkrechter Richtung quer durch das Gewölbe zog, und an seinem oberen Ende, nachdem die Bewegung durch Verbesserung der Auflagerungen aufhörte, ca. 1 cm Oeffnung zeigte und nach unten auf 0 auslief.

pfer Betonsätze (*abg*) zur Verstärkung angebracht nach Fig. 1 & 4, welche auch zeigt, wie sich beim Zusammenbruch der Betonbogen vom Widerlager ablöste (*bcdef*).

Diese Risse wurden mit einem Cement sorgfältig ausgegossen, und es wurden überdiess unter und über die Käm-

die Bindekraft des Ausgusscementes vernachlässigt und bloss ein Reibungscoëfficient = 0,27 berücksichtigt wurde, 8 kg Druck pro cm^2 betrug, um allfälligen schädlichen Folgen dieses Vorfalles für die Standfestigkeit des Bauwerkes vorzubeugen.

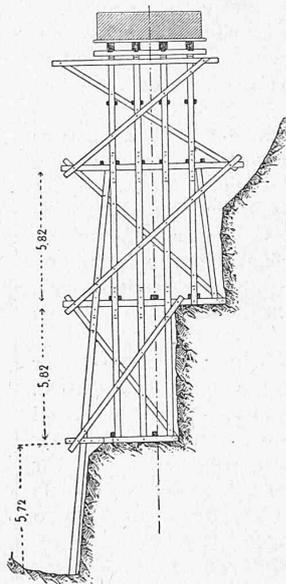
Fig. 2. Lehrgerüst, Schnitt A B.

Nach Vollendung des Lehrgerüsts, welches nach bestehender Zeichnung Fig. 1, 2 & 3 ausgeführt war, und dessen Mittelpartie mit ca. 80 Fässern Cement = 20 t belastet wurde, begann am 1. November die Betonirung unter der Leitung eines bewährten Cementirers und unter strenger Befolgung der auf die Betonage bezüglichen Vorschriften.

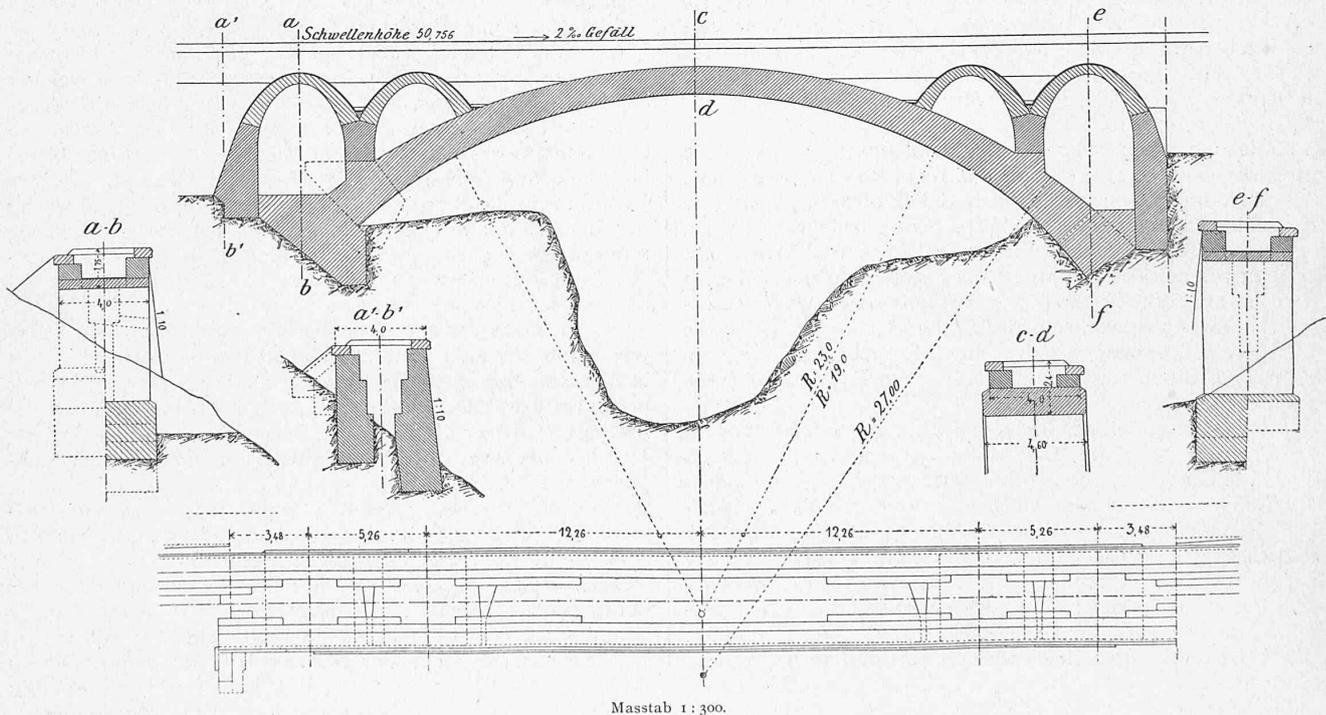
Fig. 5. Längs-, Querschnitte und Grundriss der Betonbrücke.

Der Bogen, sammt seinen Fundamenten, sowie die Deckschichten auf Unterbau, resp. Schwellenhöhe, sind in Beton, das übrige Mauerwerk ist in Bruchstein hergestellt. Zu beiden Seiten des Hauptgewölbes wurden je zwei kleinere Gewölbe angebracht, theils zur Reduction der Mauerwerksmasse, theils auch aus aesthetischen Gründen, um die Brücke in Uebereinstimmung mit den anschliessenden Stützmauern zu bringen, die bis 13 m hoch sind und dieselben Spargbogen enthalten.

Die innere Leibungslinie und Dimensionirung wurden so bestimmt, dass die Drucklinie bei ungünstigster Belastung d. h. einseitiger Locomotivbelastung 1) in's innere Bogen-drittel fiel 2) die maximale Kantenpressung 16 kg per cm^2 nicht überstieg und 3) diese maximalen Kantenpressungen möglichst gleich gross waren. In der That betrug nach der graphostatischen Berechnung die maximale Kantenpressung für einseitige Belastung: 15,7 kg pro cm^2 , während die maximale Kantenpressung für Eigengewicht 15 kg pro cm^2 aufwies.

Das Widerlager links wurde, um geringeren Fundamentdruck zu erzielen, bedeutend stärker, als das rechts gehalten, weil links der Kalkfelsen gebräch, rechts jedoch compact und hart ist.

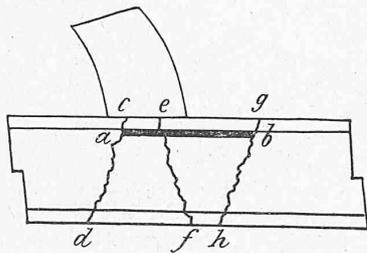
Bei aufmerksamer Besichtigung der Stirnen fand man nun am Verputz der Abfassung, und zwar sowohl berg- als meerseitig, zwischen Stirne und Estrados an der Stelle, wo der dem Gewölbescheitel näherliegende Sparbogen aufsitzt und die Drucklinie des Eigengewichtes eine Kanten-

pression von 15 kg pro cm^2 verursacht, einen Längriss nach *ab* nebenstehender Skizze, der während der Wegnahme der letzten Reihe Keile entstanden war. Die Untersuchung ergab, dass der Längriss nicht in den Betonkörper eintrat, sondern sich durch Looslösen des Verputzes

gebildet hatte, jedoch zeigten sich nachher an derselben Stelle auf ca. 1 m Stirnlänge verschiedene normal zur Leibung gerichtete feine Risse nach *cd*, *ef* und *gb* der Skizze, welche auch in den innern Beton reichten. Wegen einbrechender Dunkelheit wurde nun die Ausschalung unterbrochen, um den folgenden Tag unter Aufsicht des bauleitenden Ingenieurs beendigt zu werden.

Bei der Untersuchung der Stirnen und Widerlager, vor Wiederbeginn der Arbeit am folgenden Morgen, zeigten sich die am Abend vorher beobachteten Risse vergrößert; ausserdem hatten sich dieselben Risse in der rechten Bogenhälfte beim Auflager des Sparbogens gebildet, und an beiden Orten konnte ein Riss verfolgt werden, der sich in die Uebermauerung hinaufzog. Widerlager und übriger Bogen waren frei von Rissen, also auch die oben erwähnten Stellen, wo in Folge Nachgebens der Unterstützungspunkte der Beton im Anfang abgerissen war.
