**Artikel:** Zerreißen eines aus Portlandcement-Stampfbeton hergestelltem Gasbehälterbassins  
**Autor:** Kern, Gaston  
**DOI:** <https://doi.org/10.5169/seals-13662>

## Zerreißen eines aus Portlandcement-Stampfbeton hergestellten Gasbehälterbassins.

Gaston Kern, Ingenieur.

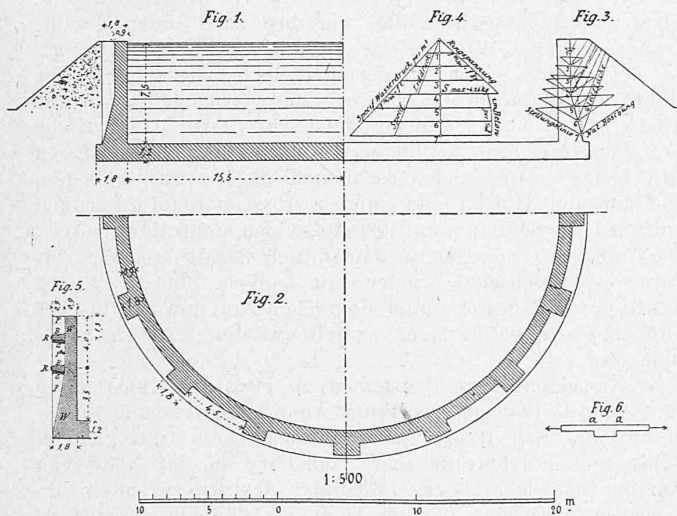
Die vorstehende Zeichnung stellt das Bassin in Grundriss und Querschnitt dar, so wie es vom Unternehmer projectirt und ausgeführt wurde. Die Wandstärke beträgt an der Krone 90 cm und an der Basis 1,80. Auf den 14 Verstärkungspfeilern steht je eine 54 q schwere Leitwerksäule, die den Gasbehälter von 5000 m<sup>3</sup> im Gleichgewicht hält. Diese Säulen sind, wie üblich, auf den Pfeilern stark verankert und oben durch Fachwerke im Kreise mit einander verbunden.

Eine sofortige Untersuchung liess auf der Südseite, da, wo einer der Verstärkungspfeiler mit dem Normalprofil zusammenstösst, einen an der Krone 12 mm breiten Riss erkennen, der, wie sich bei der Reparatur zeigte, bis zum Boden senkrecht herabging.

Am 6. April untersuchte ich das Bassin und constatirte, dass der Riss an der Krone noch 2 mm Oeffnung hatte und dass an allen andern Stossflächen von Pfeiler mit Normalprofil Haarrisse sichtbar waren, die sich zum Theil bis tief hinunter in das Bassin verfolgen liessen.

Alle diese Risse convergirten von den Pfeilerecken nach dem Centrum des Bassins, durchschnitten also quer die Wand. (Siehe Figur 2, wo rechts einige dieser Risse eingezeichnet sind.) Am 28. April hörte das Ausströmen des Wassers ganz auf, nachdem es im Innern des Bassins 3,50 m gefallen war. Der Riss hatte sich innerhalb dieser Zeit auf 1 mm reducirt. Bald darauf wurde der Erdkegel des Bassins ringsum auf 4 m Tiefe abgetragen, so dass man nun auch mit dem Pickel das Material auf seine Festigkeit untersuchen konnte.

Im vorliegenden Falle dürfen wir annehmen, dass der Beton schlecht war, ferner dass kein Grund vorlag, das Profil in der Mitte zu brechen und den Anzug erst 4 m unterhalb der Krone beginnen zu lassen. Hätte man das von den Ingenieuren der Gasfabrik projectirte gleichförmige Profil angenommen, so hätte die Zugspannung erst am Fusse der Wand ihr Maximum erreicht und hätte bloss 3,64 kg pro cm<sup>2</sup> betragen.

In einer Tiefe von 4 m unterhalb der Bassinkrone, solle ein schmiedeiserner Ring oder Reif von 200/18 nun um das Bassin gelegt werden und eben ein solcher 1,50 m unterhalb der Krone. Damit aber diese Ringe nicht bloß auf die Verstärkungspfeiler drücken, solle denselben, zwischen je zwei Pfeilern, Betonlamellenaufleger gegeben werden, die als Gewölbe construirt werden sollen, deren Widerlager die Verstärkungspfeiler bilden. In nebenstehender Zeichnung ist diese Disposition veranschaulicht. BB sind die Querschnitte durch das Gewölbe. G deutet die Wölbung an. Zum Dichten des Risses wurde vorgeschlagen, denselben im Innern durch eine Bleiplatte zu decken und aussen mit Cement möglichst zu verputzen. Alle diese Anordnungen wurden pünktlich ausgeführt.

An der Krone wurde der Riss auf circa 1 m Tiefe keilförmig ausgespitzt und sorgfältig mit bestem Stampfbeton ausgefüllt.
