**Artikel:** Reconstructions-Arbeiten im Gotthardtunnel während der Betriebsperiode in den Jahren 1882 bis 1885  
**Autor:** Bechtle, R.  
**DOI:** <https://doi.org/10.5169/seals-13693>

## Reconstructions - Arbeiten im Gotthardtunnel.

Von *R. Bechtle*, Oberingenieur der Gotthardbahn.

## Reconstructions-Arbeiten im Gotthardtunnel

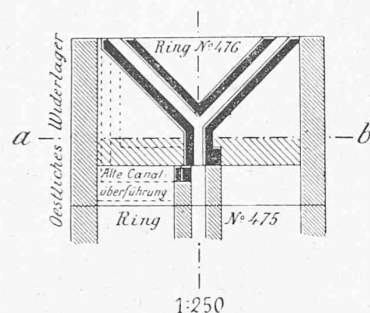
Fig. 2. **Schnitt a-b.**

Neue Canalüberführung und Wasser-  
abschlussmauer am obern Ende des  
Ringes No. 475.

Diese Arbeit wurde zuerst durchgeführt, indem die Canalüberführung am obern Ende der Druckpartie bei Ring No. 474, s. Fig. 2 und 3 vom östlichen Widerlager in die Mitte des Tunnels mit Sorgfalt neu ausgeführt und das Eindringen des Wassers unter die Druckpartie durch Herstellung eines Querschlages von genügender Tiefe aus Beton abgehalten wurde.

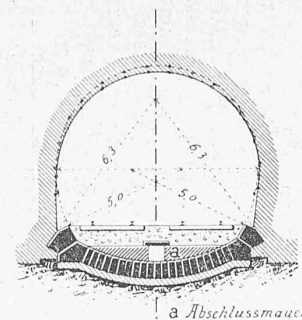
Fig. 6. **Längenschnitt.** 1 : 250.

Reconstruction des Sohlengewölbes im Ring No. 465.

Beim Abbruch des Sohlengewölbes zeigte es sich, dass dasselbe zerdrückt und nicht ein einziger Stein unbeschädigt war, ferner dass das vom Wasser durchweichte Gebirge bis 2,5 m tief unter die Sohle reichte.

Der ganze durch Entfernen des zersetzten Gebirges entstandene Hohlraum wurde ausbetonirt und das Sohlengewölbemauerwerk aus, nach dem Fugenschnitte bearbeiteten, Quadern von Osogna-Gneis in Zonen von 1 m Länge hergestellt und mit der stehen gebliebenen Hälfte des alten Gewölbes möglichst sorgfältig provisorisch verspannt, nachdem unter die Widerlager grosse Kämpferstücke aus demselben Material eingezogen worden waren. Der Tunnelcanal wurde über dem Sohlengewölbe aus Mauerwerk in Cementmörtel vollständig wasserundurchlässig hergestellt.

Damit das Wasser, welches von der neuen Canalüberführung bei Ring No. 474 abgefasst wird, vollständig in den Canal des Ringes No. 465 abfliessen und nicht auf die Fundamentsohle dieses Ringes gelangen könne, wurde am oberen Ende desselben eine 0,8 m starke, bis auf's undurchweichte Gebirge reichende Abschlussmauer in Cementmörtel erstellt und der beabsichtigte Zweck hiedurch vollständig erreicht. Siehe Fig. 4, 5, 6.

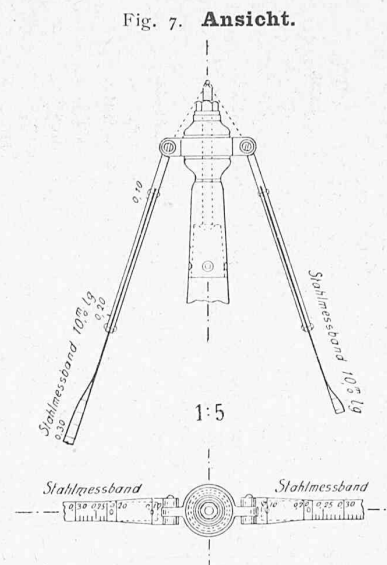
Fig. 9. **Schema der Aufnahme.**

Apparat zur Aufnahme von Querprofilen in  
Tunnels ohne Zuhülfenahme von Gerüsten.

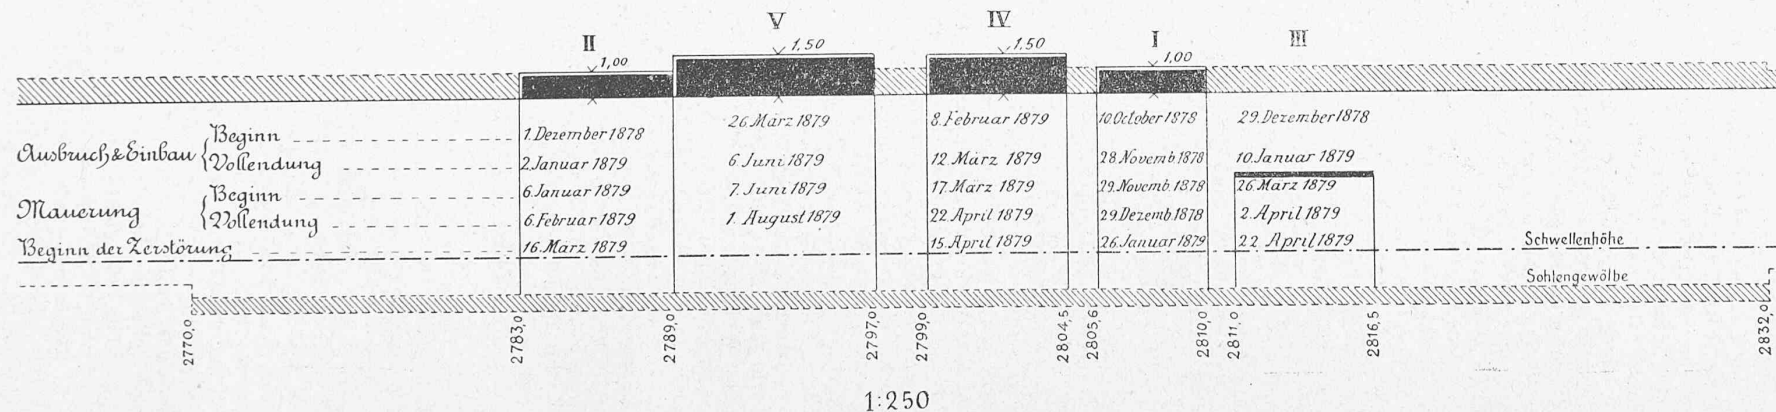
Fig. 1. **Erste Reconstruction.**  
(Stand am 1. August 1879.)

Die zwei zuerst aufgeführten, 1 m im Scheitel starken, Aufbruchringe 2805/10 und 2783/89 zeigten schon kurze Zeit nach ihrer Vollendung Spuren der beginnenden Zerstörung.

Wie schon erwähnt, suchte die Unternehmung die wiederholte Zerstörung der im vorstehenden angeführten drei fertig gemauerten Ringe I, II, IV und des nur mit der Mauerung begonnenen Ringes III (Fig. 1) der angeblich ungenügend bemessenen Mauerstärke zuzuschreiben. Es ist aber im Gegentheil feststehend und jedem Fachmann einleuchtend, dass die Zerstörung durch die vielen groben Fehler, welche die Unternehmung sich zu Schulden kommen liess, bewirkt wurde. Dass die Mauerstärke im vorliegenden Falle nicht ausschlaggebend war, beweist eben die Zerstörung des vierten Ringes mit 1,5 m Gewölbstärke und die Beschädigung des fünften Ringes, ehe in demselben durch die von der Bauleitung getroffenen Anordnungen Ruhe eingetreten war. Trotz der Beschädigungen, welche dieser Ring durch ungeeigneten Vorgang erlitten hatte und trotzdem, dass derselbe bei seiner Reparatur auf stellenweise die halbe Mauerstärke reducirt wurde, hat er doch bis heute Stand gehalten, während die Ringe I bis IV zum zweiten Male reconstruirt werden mussten.\*)
