**Artikel:** Die Rutschung in Zug vom 5. Juli 1887  
**Autor:** W.  
**DOI:** <https://doi.org/10.5169/seals-14920>

Hiezu eine Doppeltafel in Farbendruck: Situation von Zug und Umgebung.

## Die Rutschung in Zug

vom 5. Juli 1887.

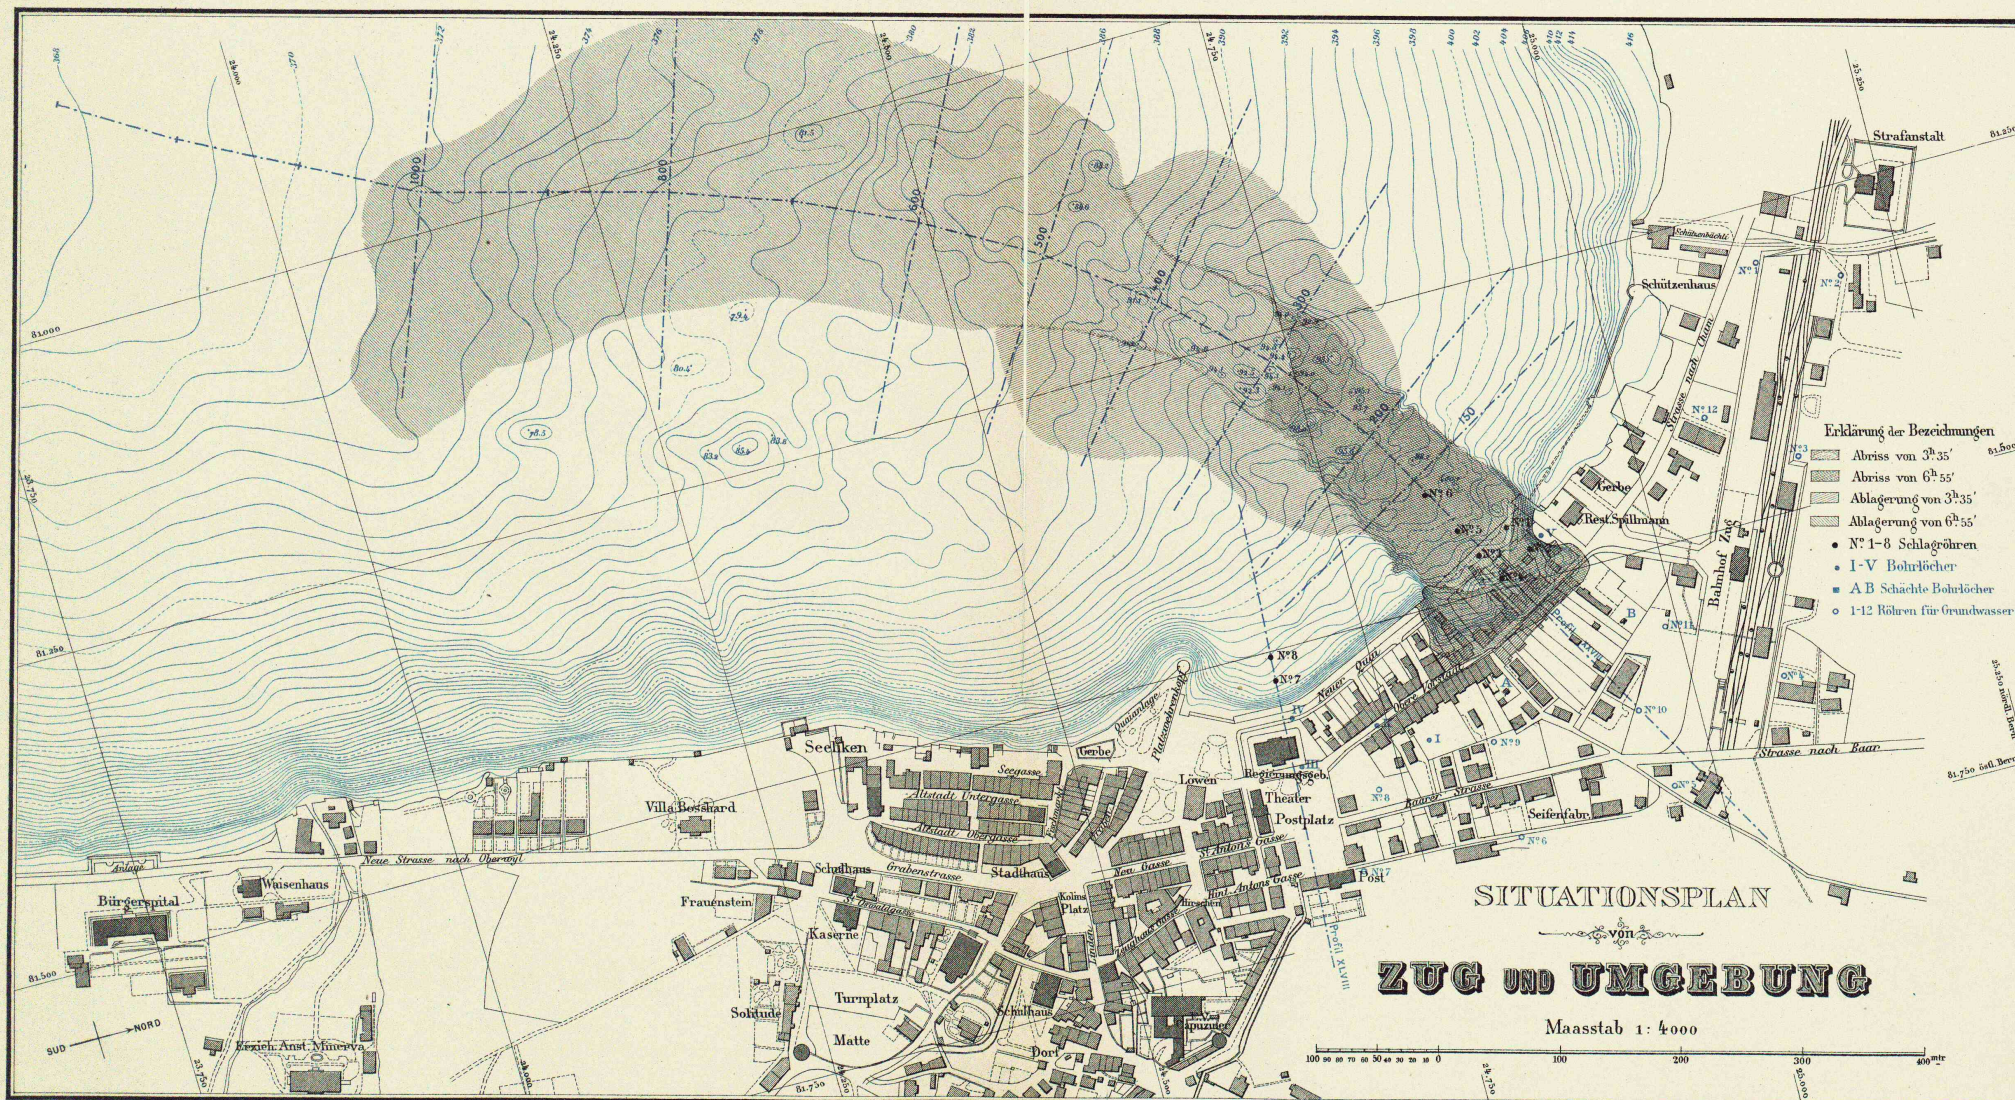
# DIE RUTSCHUNG IN ZUG

Diese sorgfältige Vermessung, auf die wir später zurückkommen werden, hat zur Darstellung des Seegrundes durch Horizontalcurven von 1 m Aequidistanz, wie sie beifolgende Tafel zeigt, gedient. Es ist dadurch ein treffliches Bild der Abrutschung am Ufer und der dadurch bewirkten Auffüllung im See gewonnen worden.

Um die Gestalt der Abrutschung und die Situation der seitlich gebliebenen Theile zu beurtheilen war die bereits erwähnte von den Herren Ing. Hörnlimann und Suter ausgeführte neue Seegrundvermessung von besonderer Bedeutung. Die beiden genannten Ingenieure, welche bisher die meisten Vermessungen der schweizerischen Seen ausgeführt hatten (vide Schweiz. Bauzeitung Bd. VII Nr. 19, 20 und 21), haben 105 Profile mit zusammen etwa 3200 Punkten in ihrer Tiefe auf den Decimeter genau bestimmt und ausgemessen. Alle Lothpunkte sind gleichzeitig im Masstab 1:2500 auf dem Messtisch verzeichnet und nachträglich zur Erstellung eines Horizontalcurvenplanes des Seegrundes benützt worden. Aus diesen Arbeiten hat sich ein Bild des Seegrundes ergeben, wie dies in ähnlicher Vollkommenheit wohl überhaupt noch nirgends geschaffen worden ist. In dem Plane erkennt man sofort, dass sich durch die Absenkung und Ausrutschung ein etwa 100 m breiter, von fast parallelen, steilen Rändern eingefasster Graben gebildet hat. Nach unten nimmt der Graben an Tiefe ab. Etwa 150 m vom Anrissrande entfernt erscheinen beiderseits breit erhöhte Ränder des Grabens, während im Graben selbst unregelmässige Erhöhungen und Vertiefungen, wohl die Nachhut der Schuttbewegung, auftreten. 300 m

weit vom Abrissrand hinaus bei 23 m Seetiefe läuft der Graben eben mit dem alten Seegrund aus und von hier an auswärts bis etwa ca. 1020 m Entfernung und 45 m Seetiefe folgt eine 150 bis 250 m breite schlammstromförmige Erhöhung von 1 bis 4 m. Graben und Aufschüttung verlaufen nicht gerade, sondern in einer geschwungenen links abgelenkten Curve in der Richtung des grössten Gefälles auf dem sogenannten Thalweg, der durch den Abfall des Nord- und des Ostufers gebildet wird.
