Der Einsturz des South-Fork Dammes und die Zerstörung von Johnstown in Pennsylvanien

Zeitschrift: **Schweizerische Bauzeitung**

Band (Jahr): **13/14 (1889)**

Der Einsturz des South-Fork Dammes und die Zerstörung von Johnstown in Pennsylvanien.

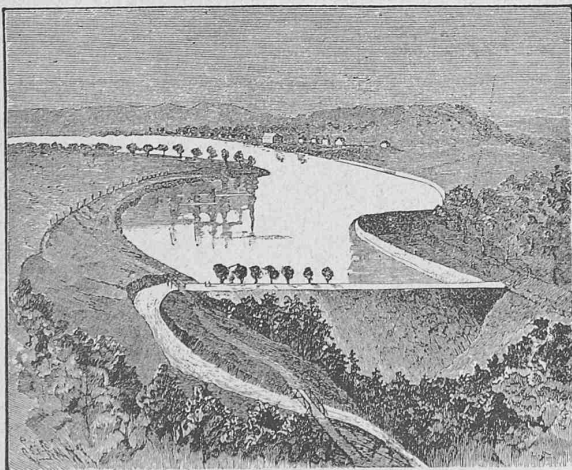
Fig. 2. South-Fork See vor dem Dambruch.

besass eine Breite von etwa 22 m und seine Sohle lag ursprünglich 2 1/2 m unter der Dammkrone. Seit den Wiederherstellungsarbeiten im Jahr 1888 hatte sich die Dammkrone aber gegen die Mitte um etwa einen Meter gesenkt, so dass sie hier noch um 1,4 m über der Sohle des Auslaufes lag. Hiedurch und durch einen in demselben

Soviel ist jedenfalls sicher, dass eine geeignete Entleerung des See's durch die Unterdrückung des Grundablasses beeinträchtigt wurde, was namentlich deshalb in Betracht fällt, weil in Folge der Verkleinerung des seitlichen Abflussprofils von 53 m² auf ungefähr die Hälfte (durch die oben erwähnte Verkleinerung der Stauhöhe auf 1,4 m) die Sicherheit der Thalsperre ohnehin schon mindestens im nämlichen Verhältniss reducirt war.

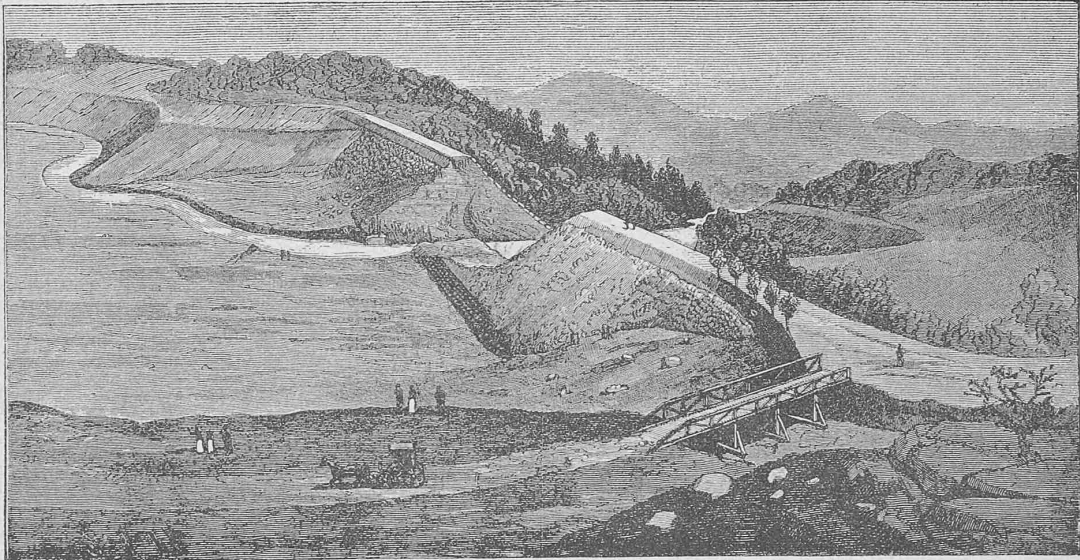
Fig. 4. Zustand nach dem Bruch des Dammes.

gerissene Lücke auf beiden Seiten fast senkrecht begrenzt ist, und auf der Seeseite treppenförmig abgestufte, mauerähnliche Stücke bis zur halben Höhe der Lücke stehen blieben. Die Kronenbreite betrug 6,1 m, die innere Böschung war zweifüßig, die äussere anderthalbfüßig. Auch war diese mit rauhen, vierkantigen Steinen abgepflastert und jene mit einem Belag von grossen Steinen gedeckt. Auch nach der

Der Damm war also nicht unterspült, wie es anfänglich hiess; er war in genügenden Dimensionen und solide ausgeführt. Die directe Schuld an dessen Zerstörung fällt auf den zu geringen Querschnitt des Ueberlaufes, der das Wasser zu dem in allen Fällen gefährlichen und unzulässigen Ueberfließen des Damms brachte. Ob die Abflussanlagen in ihrer ursprünglichen Form genügt hätten oder nicht, ob die Verschlechterung derselben unter den gegenwärtigen Besitzern durch die seither vorgenommenen Reparaturen allein die Schuld an der Katastrophe tragen, wissen wir noch nicht. Darauf hinzuweisen scheint allerdings die durch die Zeitungen gehende Notiz, dass die Fischereigesellschaft durch die Jury verantwortlich erklärt worden sei. Nach der Anschauung des „Scientific American“ wäre es mehr der zu kleine Sicherheitscoefficient überhaupt (factor of ignorance!), den man bei Bechnung der Dimensionen des Abflusscanals angesichts der Unsicherheit der grössten möglichen Niederschlags- und Zuflussmengen in Anwendung gebracht hat, welchem das Unglück zuzuschreiben wäre.

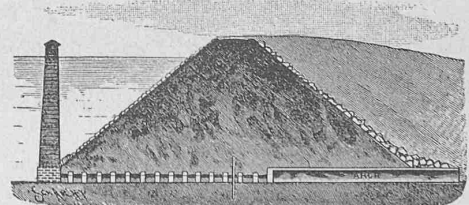
Fig. 7. Damm-Querschnitt.

Der Damm wurde vom bauleitenden Ingenieur Moorhead unter Oberaufsicht von N. E. Morris, dem ersten Assistent-Ingenieur des Pennsylvania Staatscanals, gebaut. Beide Ingenieure sind seither gestorben. Der 22 m hohe und 284 m lange Damm ist aus Erde errichtet. Er wurde auf dichten Schieferfels aufgesetzt, und aus thonigem Material in gut gestampften Schichten aufgeführt. Die ursprüngliche Ausführung war jedenfalls tadellos, denn die einzelnen Lagen besaßen eine solche Festigkeit, dass die beim Bruch aus-

früher von einem hölzernen nur zu Schiff erreichbaren Thurmausbedient worden (Fig. 7). Die Grundablässe hatten aber nicht in erster Linie den Zweck gehabt, den seitlichen Abzugscanal bei zu grossem Wasserzufluss zu unterstützen, sondern sie bildeten einen Theil der Vorrichtungen zum Speisen des Canals. Ihr Wasser floss den South-Fork und Little-Conemaugh hinunter und dann in den Staatscanal. Als daher die Fi-
