**Anhang:** Bericht über die Mönchensteiner Brücken-Katastrophe: dem Vorsteher des schweiz. Post- und Eisenbahndepartements erstattet  
**Autor:** Ritter, W. / Tetmajer, L.

# Bericht über die Mönchensteiner Brücken-Katastrophe.

Dem Vorsteher des schweiz. Post- und Eisenbahndepartements erstattet von den technischen Experten  
Prof. Ritter und Tetmajer.

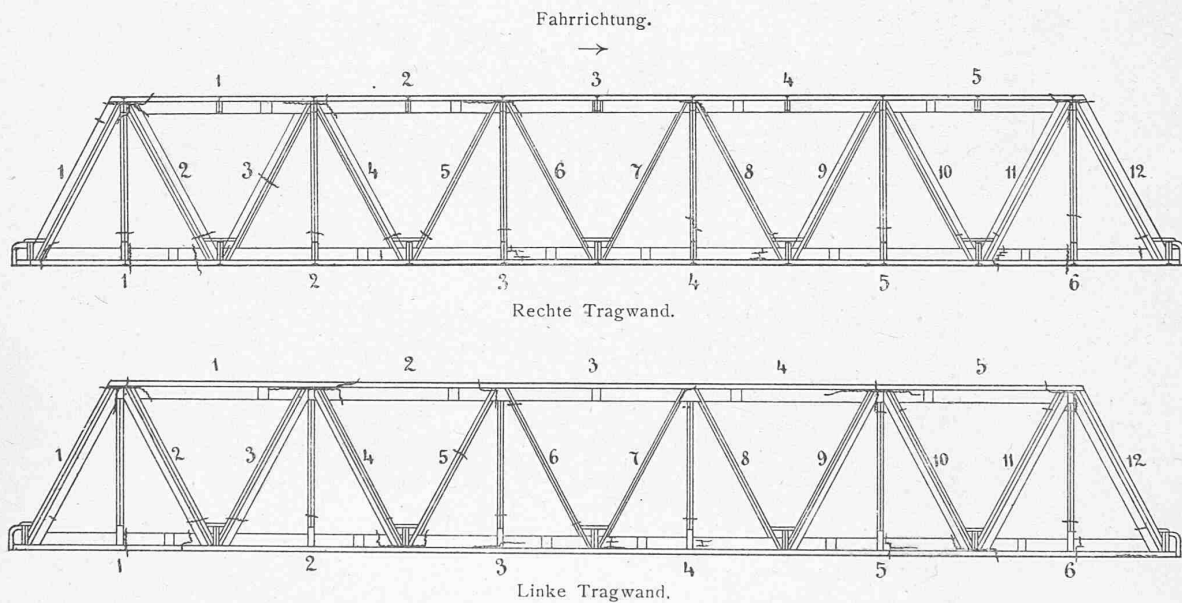
Fig. 62 und 63. Uebersicht der eingetretenen Risse.

Die Construction zeigte nach dem Unfälle eine ausgesprochene Drehung nach rechts (flussaufwärts), was darauf schliessen lässt, dass die rechtsseitige Tragwand zuerst nachgegeben habe. Doch hat ohne Zweifel auch die vordere, nach rechts abstürzende Locomotive zu dieser Drehung wesentlich beigetragen. Die Tragwände zeigten in der Nähe der Widerlager die meisten Brüche. Im mittleren Theile hingen Gurtungen und Streben noch meistens zusammen und es waren hier hauptsächlich Verbiegungen und kleinere Risse der Streben zu bemerken. (Siehe Fig. 62 und 63.)\*

Die dargestellten Spannungen sind noch nicht die grössten, die überhaupt auftreten; bei vollständiger Belastung der Brücke sind sowohl die Haupt- als die Nebenspannungen zunächst den Widerlagern noch um 15–20% grösser. Es ist hiernach nicht zu zweifeln, dass zum mindesten in der ersten und zweiten Strebe, vermuthlich auch mehrfach in den Gurtungen, die Elasticitätsgrenze des Materials wiederholt überschritten worden ist und demgemäss bleibende Verbiegungen entstanden sind. Mit diesen hohen Spannungen stehen auch die zahlreichen Brüche und Risse im Zusammenhang, welche sich beim Einsturze der Brücke in der Nähe der Widerlager dicht an den Knotenpunkten einstellten. (Vgl. Fig. 62 und 63, S. 9.)

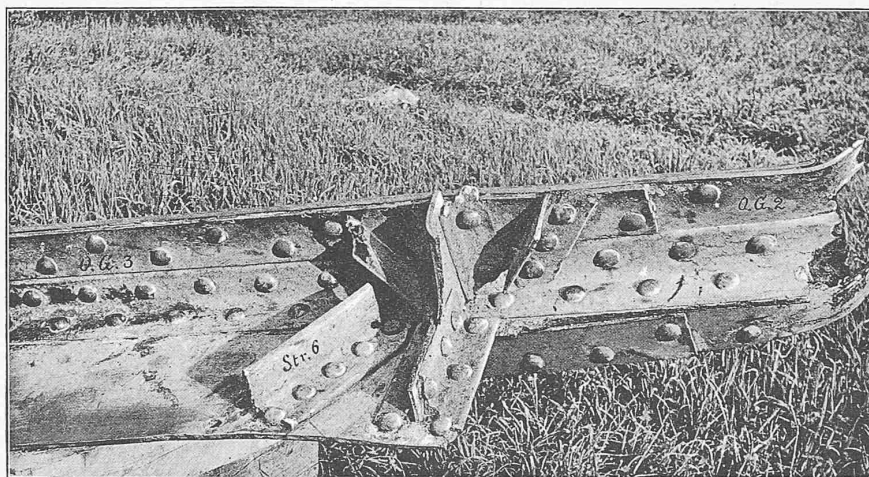
Fig. 64. Obere Gurtung 2-3 der rechten Tragwand.

unregelmässigen Flussbette herrührt, theils auch während der Hebung entstanden sein mag. Mehrere charakteristische Brucherscheinungen der Gurtungen und Streben sind durch die Figuren 64 bis 69 dargestellt.

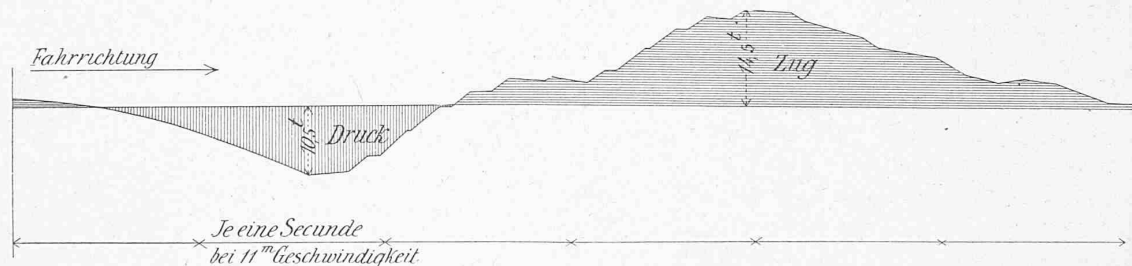
Fig. 70. Beanspruchung der 6. Strebe.

Hiezu kommt, dass der Stab 6 in raschem Wechsel bald auf Zug, bald auf Druck in Anspruch genommen wird. Figur 70 stellt dar, wie sich die Stabkraft ändert, während ein Zug wie der verunglückte über die Brücke fährt. In der Zeit von ungefähr einer Secunde steigt die Druckkraft der Strebe von 0 bis auf 10,5 t, geht dann ebenso schnell auf Null zurück und springt in der dritten Secunde in eine Zugkraft von 14,5 t über. Der Einfluss dieses fast plötzlichen Wechsels lässt sich theoretisch nicht mit Sicherheit angeben; doch leuchtet ohne weiteres ein, dass die Gefahr eines Bruches zunimmt, wenn die Belastung sich plötzlich ändert, weil dadurch Stösse entstehen, welche die Beanspruchung thatsächlich über die Grenzen hinaus steigern, die sie bei ruhender Belastung erreichen würde.

Bedenkt man schliesslich noch, dass zwei rasch über die Brücke fahrende Locomotiven die ganze Construction in lebhafteste Erschütterungen und Schwankungen versetzen, so kann man sich der Ueberzeugung kaum mehr verschliessen, dass die 6. und 8. Strebe der Mönchensteiner Brücke in höchst bedenklicher Weise überansprucht waren und schon längst an der Grenze ihrer Leistungsfähigkeit standen.

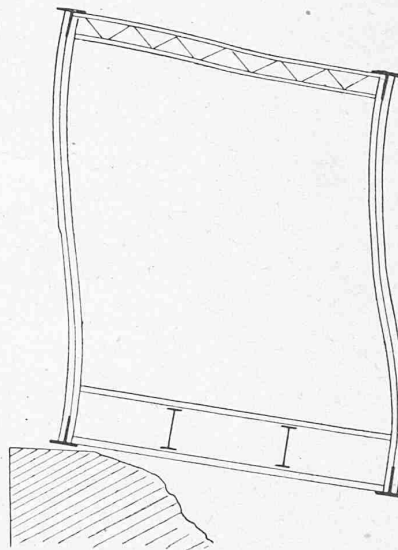
Fig. 71.

Wird einem Fachwerke, das unter normalen Verhältnissen auf vier Punkten aufruht, das eine Auflager entzogen, so verschwindet nicht nur der an diesem Punkte vorhandene, sondern auch der am diametral entgegengesetzten Punkte

wirkende Auflagerdruck. Das Fachwerk ruht nur noch an zwei Punkten auf. Man kann sich vorstellen, dass zu den ursprünglichen Auflagerdrücken an jedem Ende der Brücke ein um deren Längsaxe drehendes Kräftepaar hinzutritt, das den einen Druck aufhebt und den andern verdoppelt. Unter der Wirkung dieser Kräftepaare erleidet das Fachwerk eine Verdrehung, und die Querträger, die oberen Quergitter, namentlich aber die Streben verbiegen sich S-förmig. (Vgl. die Querschnittfigur 71.) Verfolgt man diesen Vorgang rechnerisch, so findet man, dass hierbei im Eisen bedeutende Spannungen auftreten, namentlich in der Nähe der Widerlager. Am meisten haben je die zweite und dritte Strebe vom Auflager aus gerechnet zu leiden; in ihnen steigt die Spannung pro  $cm^2$  bis auf  $5 t$  und darüber. Die Quergitter haben im Maximum  $2 t$ , die Querträger etwa  $0,4 t$  auszuhalten. Mit diesen Rechnungsergebnissen stehen die gemachten Beobachtungen, namentlich die Risse an den unteren Enden einiger Streben (vgl. S. 5), im Einklang. Die Senkung des frei schwebenden Auflagerpunktes berechnet sich unter der Voraussetzung, dass die Formänderungen den Spannungen proportional seien, gleich  $12 \frac{1}{2} cm$ . Da jedoch die Elasticitäts- und selbst die Festigkeitsgrenze des Eisens stellenweise überschritten worden ist, so kann es nicht Wunder nehmen, dass die Senkung  $40$  oder gar  $75 cm$  betragen hat.

Augenschein die unter derartigen Umständen entstandenen Schäden aufzufinden. Auch eine Belastungsprobe gibt darüber keinen sicheren Aufschluss. Auf alle Fälle aber kann behauptet werden, dass die Eisenconstruction im September 1881 bedenkliche Schädigungen erlitten und einen Theil ihrer Tragfähigkeit eingebüsst hat.
