Zeitschrift: Schweizerische Bauzeitung
Herausgeber: Verlags-AG der akademischen technischen Vereine
Band: 21/22 (1893)
Heft: 24

Ueber die Ursachen der Explosion auf dem Dampfboot „Montblanc“

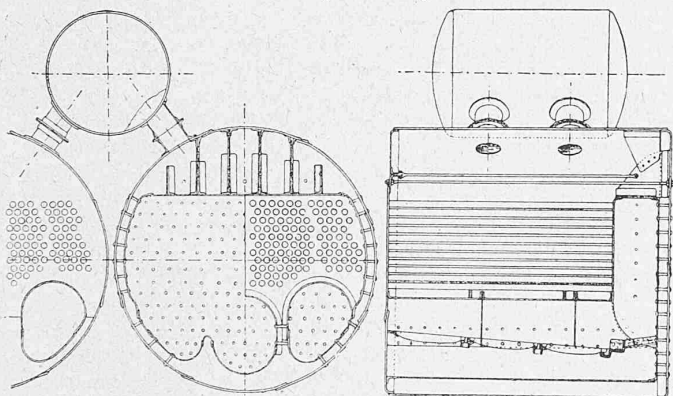
Kessel des Dampfbootes „Montblanc“.

In betreff des Dampfsammlers ergab sich, dass der hintere Boden ringsum in der Ecke der Umbordung abgerissen war, dabei das umgebordete Stück in fester Nietverbindung mit der Schale des cylindrischen Teils lassend. In der Bruchlinie selbst lag eine etwa 650 mm lange, also auf $\frac{1}{6}$ bis $\frac{1}{7}$ des Umfangs sich erstreckende schadhafte Stelle, die übrigen Teile des Risses lagen in vollkommen gesundem Bleche.

Die allgemeine Abrostung erstreckte sich auf die ganze Länge von genannten 650 mm, war ungefähr in der Mitte, also im untersten Teil der Umbordung am stärksten, nämlich 2—3 mm tief, verlief ziemlich gleichmässig nach rechts und links und zeigte sich übrigens nicht nur an der Umbordung, sondern auch an der Schale des Domes überall da, wo Kondensierwasser stagnieren konnte, bald als einzelne, etwa 1 mm tiefe Rostflecken, bald ebenso tiefe, zusammenhängende Rostschiefern.

Die alten Einbrüche fanden sich, wie z. B. bei den Flanschenbrüchen zu scharf umbordeter Feuerrohrtafeln, nur in der Ecke der Umbordung, nicht überall von gleicher Tiefe und auch nicht zusammenhängend, sondern stellenweise unterbrochen, dabei 2—3 mm, dann aber auch 3—4 und an einigen Stellen 4—5 mm tief.

Dabei ist zu bemerken, dass die Abrostung durchaus nicht mit den tiefsten Einbrüchen korrespondierte und dass Abrostung und Einbruch zusammen nirgends mehr als 6 bis 7 mm ausmachten, so dass also für den frischen Bruch — sei er nun am Unglückstag selbst oder kurze Zeit vorher entstanden — an den schlechtesten Stellen immer noch 4 bis 5 mm gesundes Blech, daneben aber noch Stellen ohne Einbrüche, nur mit Abrostung, also noch 8 und 9 mm und dann auf dem ganzen übrigen Umfang die volle Blechstärke des Bodens blieb.

In der Nähe der tiefsten Einbrüche, die auf linker Hälfte der defekten Stelle — gegen den Kessel zu gesehen — lagen, fand sich sowohl am Deckel als an dem zurückgebliebenen Stück je eine etwa 15 cm lange Stemmstelle, welche darauf schliessen liess, dass hier der Riss zuerst durchgegangen und dass daselbst verstemmt worden war.
