Ueber die Ursachen der Explosion auf dem Dampfboot "Montblanc"

Zeitschrift: **Schweizerische Bauzeitung**

Band (Jahr): **21/22 (1893)**

Ueber die Ursachen der Explosion auf dem Dampfboot „Montblanc“

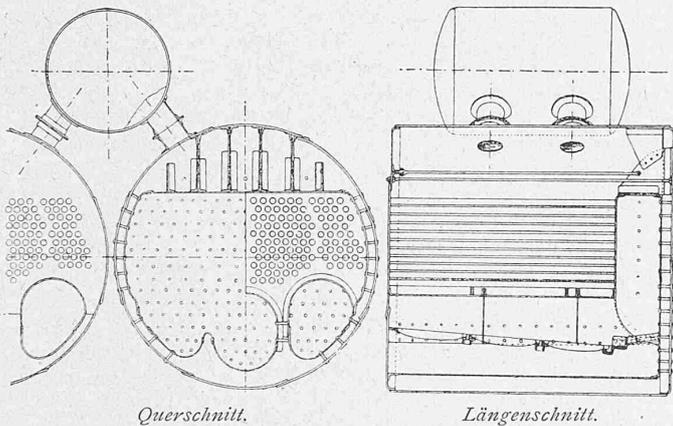
Kessel des Dampfbootes „Montblanc“.

In betreff des Dampfsammlers ergab sich, dass der hintere Boden ringsum in der Ecke der Umbordung abgerissen war, dabei das umgebordete Stück in fester Nietverbindung mit der Schale des cylindrischen Teils lassend. In der Bruchlinie selbst lag eine etwa 650 mm lange, also auf $\frac{1}{6}$ bis $\frac{1}{7}$ des Umfangs sich erstreckende schadhafte Stelle, die übrigen Teile des Risses lagen in vollkommen gesundem Bleche.

Die allgemeine Abrostung erstreckte sich auf die ganze Länge von genannten 650 mm, war ungefähr in der Mitte, also im untersten Teil der Umbordung am stärksten, nämlich 2—3 mm tief, verlief ziemlich gleichmässig nach rechts und links und zeigte sich übrigens nicht nur an der Umbordung, sondern auch an der Schale des Domes überall da, wo Kondensierwasser stagnieren konnte, bald als einzelne, etwa 1 mm tiefe Rostflecken, bald ebenso tiefe, zusammenhängende Rostschiefern.

Die alten Einbrüche fanden sich, wie z. B. bei den Flanschenbrüchen zu scharf umbordeter Feuerrohrtafeln, nur in der Ecke der Umbordung, nicht überall von gleicher Tiefe und auch nicht zusammenhängend, sondern stellenweise unterbrochen, dabei 2—3 mm, dann aber auch 3—4 und an einigen Stellen 4—5 mm tief.

In der Nähe der tiefsten Einbrüche, die auf linker Hälfte der defekten Stelle — gegen den Kessel zu gesehen — lagen, fand sich sowohl am Deckel als an dem zurückgebliebenen Stück je eine etwa 15 cm lange Stemmstelle, welche darauf schliessen liess, dass hier der Riss zuerst durchgegangen und dass daselbst verstemmt worden war.

Im weitern ist zu erwähnen, dass der cylindrische Mantel des Domes ganz bedeutend deformiert und zwar in eine ovale Form mit grösstem Durchmesser nach vertikaler Richtung gedrückt war. Diese Deformation machte sich am stärksten in der Nähe des abgebrochenen Bodens geltend und ist hier der vertikale Durchmesser 1385, der horizontale 1315 gegenüber dem frühern von 1350 mm. Der Mantel hat sich also seitlich um 35 mm eingezogen und ist um so viel nach oben auseinander gegangen, Differenz 70 mm; in der Mitte belief sich die Differenz der beiden Durchmesser noch auf 30 und am vordern Boden noch auf 8 mm.

In ähnlichem Sinne wie der hintere Teil des Cylinders war auch der Deckel selbst verbogen und namentlich seitlich stark zusammengezogen.

Allerdings müssen wir noch bei der Thatsache stehen bleiben, dass der „Montblanc“-Kessel nicht an den längst bekannten schlechten Stellen, sondern an scheinbar gut erhaltener Stelle gerissen ist, und zugeben, dass ohne diese *Einbrüche*, wie wir sie oben beschrieben haben, ein Durchreißen damals auch bei etwas erhöhtem Druck wohl noch nicht erfolgt wäre; der Dom hätte sonst voraussichtlich die eigentlichen Kessel noch ausgehalten.

struktion repräsentierend angenommen werden und es konstataren diese, wenn auch etwas rohen Versuche zur Evidenz, dass die Widerstandsfähigkeit bedeutend abgenommen hat, d. h. dass der Domboden in der Ecke seiner Umbordung, woselbst sämtliche entstandenen Risse liegen, im Verlaufe der Jahre ganz erheblich schwächer geworden ist.

Infolge abnormalen innern Druckes riss der Boden an der inwendig durch die Einbrüche geschwächten und schon seit zwei Tagen auf 15 cm Länge durchbrochenen Stelle über dieselbe weg, nämlich auf etwa 650 mm Länge ganz durch und es bildete sich hier eine so grosse Öffnung, dass eine erhebliche Druckentlastung eintreten konnte.
