Artikel: Ueber die Ursachen der Explosion auf dem Dampfboot "Montblanc"
Autor: [s.n.]
DOI: <https://doi.org/10.5169/seals-18142>

Ueber die Ursachen der Explosion auf dem Dampfboot „Montblanc“

Kessel des Dampfbootes „Montblanc“.

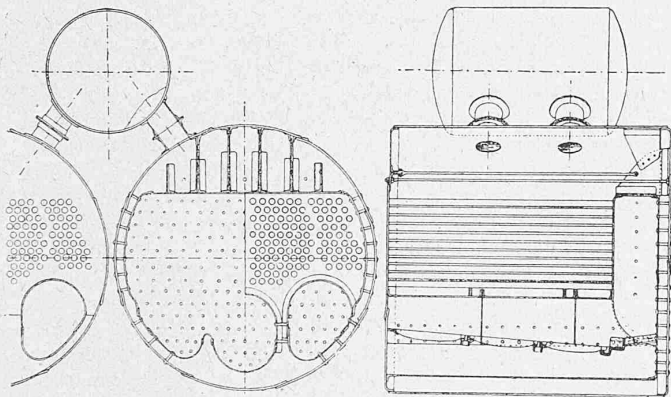
In betreff des Dampfsammlers ergab sich, dass der hintere Boden ringsum in der Ecke der Umbordung abgerissen war, dabei das umgebordete Stück in fester Nietverbindung mit der Schale des cylindrischen Teils lassend. In der Bruchlinie selbst lag eine etwa 650 mm lange, also auf $\frac{1}{6}$ bis $\frac{1}{7}$ des Umfangs sich erstreckende schadhafte Stelle, die übrigen Teile des Risses lagen in vollkommen gesundem Bleche.

Die allgemeine Abrostung erstreckte sich auf die ganze Länge von genannten 650 mm, war ungefähr in der Mitte, also im untersten Teil der Umbordung am stärksten, nämlich 2—3 mm tief, verlief ziemlich gleichmässig nach rechts und links und zeigte sich übrigens nicht nur an der Umbordung, sondern auch an der Schale des Domes überall da, wo Kondensierwasser stagnieren konnte, bald als einzelne, etwa 1 mm tiefe Rostflecken, bald ebenso tiefe, zusammenhängende Rostschiefern.

Die alten Einbrüche fanden sich, wie z. B. bei den Flanschenbrüchen zu scharf umbordeter Feuerrohrtafeln, nur in der Ecke der Umbordung, nicht überall von gleicher Tiefe und auch nicht zusammenhängend, sondern stellenweise unterbrochen, dabei 2—3 mm, dann aber auch 3—4 und an einigen Stellen 4—5 mm tief.

In der Nähe der tiefsten Einbrüche, die auf linker Hälfte der defekten Stelle — gegen den Kessel zu gesehen — lagen, fand sich sowohl am Deckel als an dem zurückgebliebenen Stück je eine etwa 15 cm lange Stemmstelle, welche darauf schliessen liess, dass hier der Riss zuerst durchgegangen und dass daselbst verstemmt worden war.

Im weitern ist zu erwähnen, dass der cylindrische Mantel des Domes ganz bedeutend deformiert und zwar in eine ovale Form mit grösstem Durchmesser nach vertikaler Richtung gedrückt war. Diese Deformation machte sich am stärksten in der Nähe des abgebrochenen Bodens geltend und ist hier der vertikale Durchmesser 1385, der horizontale 1315 gegenüber dem frühern von 1350 mm. Der Mantel hat sich also seitlich um 35 mm eingezogen und ist um so viel nach oben auseinander gegangen, Differenz 70 mm; in der Mitte belief sich die Differenz der beiden Durchmesser noch auf 30 und am vordern Boden noch auf 8 mm.

Infolge abnormalen innern Druckes riss der Boden an der inwendig durch die Einbrüche geschwächten und schon seit zwei Tagen auf 15 cm Länge durchbrochenen Stelle über dieselbe weg, nämlich auf etwa 650 mm Länge ganz durch und es bildete sich hier eine so grosse Öffnung, dass eine erhebliche Druckentlastung eintreten konnte.
