**Zeitschrift:** Schweizerische Bauzeitung  
**Herausgeber:** Verlags-AG der akademischen technischen Vereine  
**Band:** 23/24 (1894)  
**Heft:** 7

## Einsturz des Turmes am Neubau der Kirche zu Batzenheid im Kanton St. Gallen.

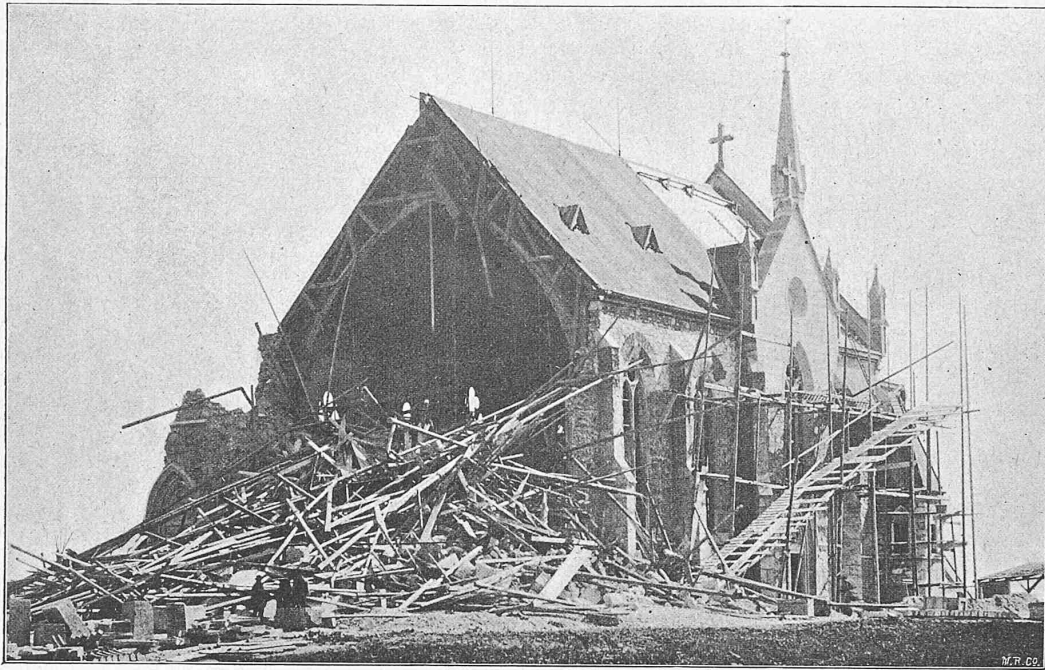
Die Steinmassen fielen beim Einsturz fast senkrecht, nur wenig in südwestlicher Richtung. Der ganze Teil der Kirche, westlich von *C D*, kam auf einmal zum Einsturz.

An den Ecken des Turmes war teilweise für einen Eckverband gesorgt, aber dieser Verband wirkt wohl in der Richtung der Gesichtsfläche, nicht aber in derjenigen der Mauerdicke. In ähnlicher Weise wurde zu wenig für den Verband zwischen Hausteinarbeit und Mauerwerk gesorgt, was deutlich am stehengebliebenen linken Eingang sichtbar war.

Ansicht der Kirche nach dem Einsturz des Turmes.

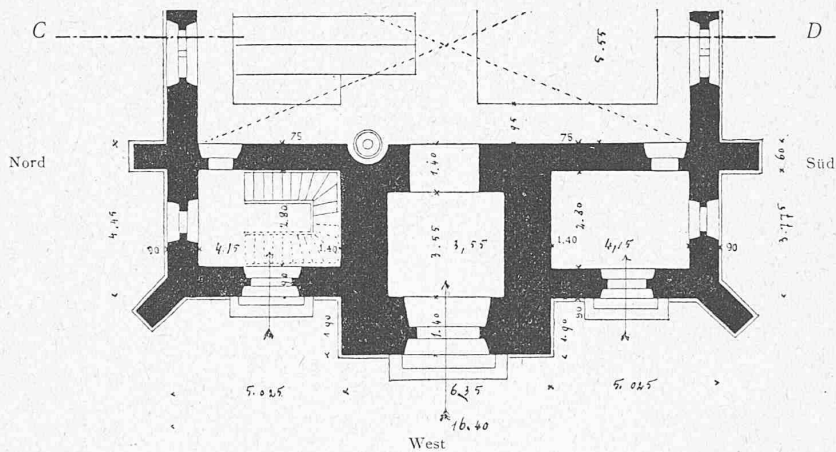
Eingestürzter Teil der Kirche.  
Masstab 1 : 200.

Mit dem Bau der Batzenheider Kirche wurde im letzten Jahre begonnen und im gleichen Jahre das Schiff, der Chor und die Sakristei unter Dach gebracht. Der Turm mit den Anbauten erreichte die Höhe von Oberkant Strebe- Pfeiler, d. h. bis zur Linie *b, i*.

Im laufenden Jahre hatte der Turm bis zum 21. Juli, dem Tage des Einsturzes, eine Höhe von 29 m erreicht (Linie *AB*) und die Anbauten waren im Rohen fertig, ausschliesslich der Giebel- abdeckungen und der Fialen.

Bis zu jenem Tag, abends 4 Uhr, will keiner der am Bau beschäftigten Arbeiter irgendwelche Senkungen oder Risse wahrgenommen haben. Erst um jene Zeit bemerkte man die Risse bei *e, f* und *g*, welche sich zusehends erweiterten. Nach 5 Uhr barst das Masswerk der Rosette bei *e, f* und fiel zu Boden. Der in Wyl wohnende Architekt wurde telegraphisch zur Stelle gerufen und erschien um 5<sup>h</sup> 45<sup>m</sup> auf dem Bauplatz. Etwas vor 6 Uhr abends, da Feierabend war, verliessen alle Arbeiter, 18 Mann, den Bau.

Obschon, wie bereits bemerkt, am Turm selbst keine Risse beobachtet wurden, waren doch die vorerwähnten Risse bei *e, f* und *g* sehr wahrscheinlich eine Folge des Druckes, den der Turm auf diesen Teil der Kirche ausübte.
