Schienenverschleiss und die ökonomische Bedeutung des verschweissten Schienenstosses bei Strassenbahnen.

Von K. Beyer, Oberingenieur, in Essen (Ruhr).

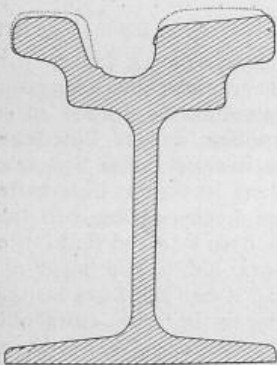
Fig. 1. Verschleiss 9,2%.

In der Fahrriichtung betrug der Verschleiss am oberen Ende gemessen 9,2% vom Normalflächeninhalt des Profils; die drei anderen Stellen zeigten hintereinander gemessen einen Verschleiss von 11,4%, von 20,3% und von 13,3%; unmittelbar am Stoss standen sich also zwei Verschleisse von 20,3% und von 11,4% gegenüber. Der Maximalverschleiss von 20,3% verlief sich, auf 20 cm vom Stossende in der Fahrriichtung gemessen, in den Verschleiss von 13,3%. Die Laschenverbindungen hatten sich nach oben auseinander gelassen und sämtliche Befestigungsschrauben zeigten sich beim Lösen des Stosses krumm gebogen. Wenn auch aus den beigegebenen Figuren hervorgeht, dass hier eine gewissermassen abnorme Verschleissarbeit stattgefunden hat und hiedurch eine Auswechslung nach so kurzer Zeit nötig wurde, so ist dieser Umstand bei den weiter unten angestellten Rechnungen mehr wie genügend in Betracht gezogen. Die Erwähnung dieser Thatsache geschah auch nur aus dem Grunde, weil in den oben erwähnten Voruntersuchungen die Lebensdauer einer Schiene im Durchschnitt mit 15 Jahre angenommen worden war. Ist doch je nach Lage des Oberbaues — z. B. bei Kurven im Oberbaues zu erwarten und kann dementsprechend nur durch Messungen, die auch an solchen Stellen erfolgt sind und durch Mittelung dieser Messung mit den unter normalen Betriebsverhältnissen gemachten, ein einigermassen zutreffendes Resultat erhalten werden. In den beigegebenen Figuren sieht man z. B. deutlich, dass der Stoss in einem Kurvengeleise gelegen haben musste. Dies zeigt der Einschnitt, den offenbar der Spurkranz in der Leitkante des Profils verursacht hat, ferner die Ausschleifung in der Fahrfläche und die Verdrückung des Schienenkopfmateri als nach der Rille zu. Es kann aber behauptet werden, dass bei längerem Liegen des Stosses oder einem besseren Ausrichten der Kurve der Verschleiss der Leitkante nicht oder nur wenig weiter voran geschritten wäre, während die Fahrfläche eine weitere und wahrscheinlich konstante Abnutzung gezeigt haben würde; mit anderen Worten: der Verschleiss der Leitkante wäre bei richtiger Geleislage einerseits zu vermeiden gewesen, andererseits würde aber, da der totale Verschleiss bezüglich der Leitkante auch an anderen Stellen als am Stosse dieselben Merkmale zeigt, in dem Profilverhältnis der Schiene am Stoss zu dem der Schiene an anderer Stelle, kaum etwas geändert. Die Thatsache bleibt bestehen, dass der Verschleiss am Stoss im Betrage von 20,3% des Profils im Mittel doppelt so rasch voranschritten war, als an anderen Stellen.

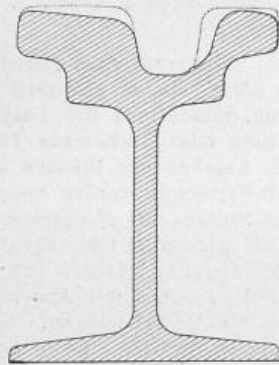
Fig. 2. Verschleiss 11,4%.

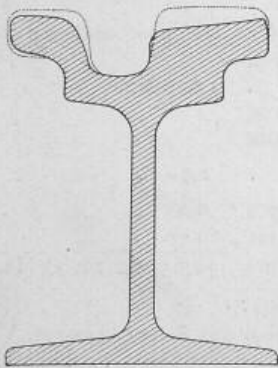
Fig. 3. Verschleiss 20,3%

(Stoss in einer Kurve). Masstab 1 : 3.

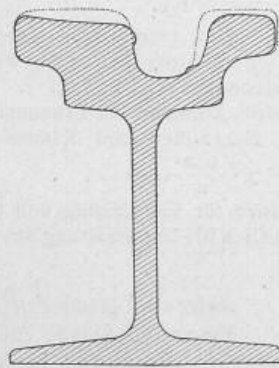
Fig. 4. Verschleiss 13,3%

(20 cm vom Stossende).
