Zeitschrift: Schweizerische Bauzeitung
Herausgeber: Verlags-AG der akademischen technischen Vereine
Band: 35/36 (1900)
Heft: 25

Artikel: Das Gutachten der Gerichtsexperten über den Eisenbahnunfall im Bahnhof Aarau vom 4. Juni 1899
Autor: [s.n.]
DOI: <https://doi.org/10.5169/seals-22104>

Das Gutachten der Gerichtsexperten über den Eisenbahnunfall im Bahnhof Aarau vom 4. Juni 1899.

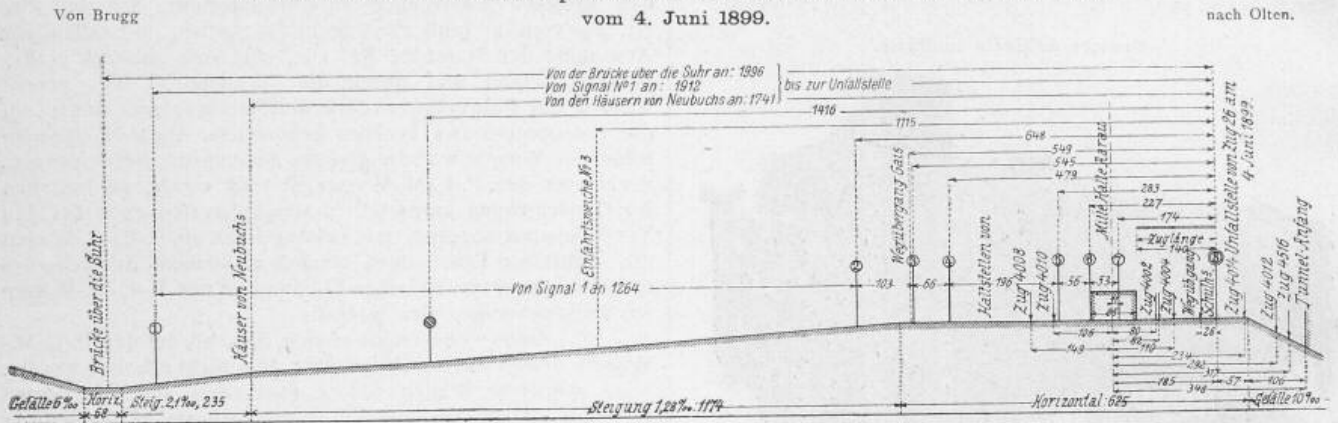
Fig. 1. Längenprofil von der Brücke über die Suhr bis zur Unfallstelle. — Längen 1:12 500, Höhen 1:250.

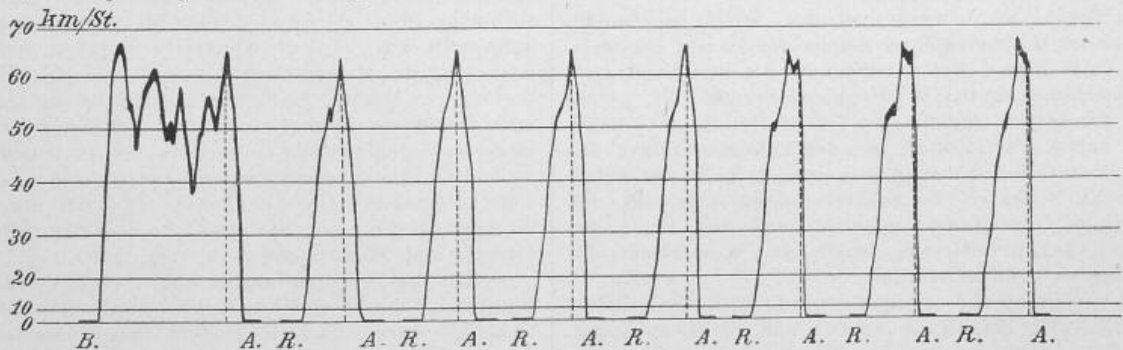
Fig. 3.	Zug Nr. 4002	4004	4006	4008	4010	4012	4014	4516
	Fahrzeit von der Maximalgeschwindigkeit bis zum Halt:							
	2' 15"	2' 45"	2' 30"	2'	1' 45"	30"	30"	30"

Beim ersten Blick auf die Figuren 2 und 3 überzeugt man sich, dass der auffallend rasche Abfall der Geschwindigkeitskurve des verunglückten Zuges 26 beim Halt in Aarau nur mit dem Ergebnis der letzten drei Versuchszüge 4012, 4014 und 4516 vom 28. September 1900 einige Ähnlichkeit besitzt, bei allen übrigen Zügen dagegen das Anhalten viel langsamer erfolgte. Die nähere Prüfung ergibt auch im Vergleich mit den erwähnten drei Versuchszügen einen sichtlich rascheren Geschwindigkeitsabfall des Diagramms von Zug 26 vom 4. Juni 1899. Ist auch der Masstab von der Länge eines Millimeters für die Zeit einer Minute etwas klein, so lässt sich durch Anlegen von Lineal und Dreieck immerhin beurteilen, ob sich der Abfall der Geschwindigkeitskurve in den Grenzen von $\frac{1}{4}$, $\frac{1}{2}$, $\frac{3}{4}$ oder 1 mm, d. h. von 15, 30, 45 oder 60 Sekunden bewegt.
