**Zeitschrift:** Schweizerische Bauzeitung  
**Herausgeber:** Verlags-AG der akademischen technischen Vereine  
**Band:** 39/40 (1902)  
**Heft:** 17

## Der Durchbruch des Hafendammes von Genua am 27. November 1898.

Von Ingenieur E. Bavier.

Das „Giornale del Genio Civile“ in Rom hat vor kurzem einen sehr ausführlichen und lehrreichen Bericht über den am 27. Nov. 1898 durch eine Sturmflut erfolgten Durchbruch der Brustmauer des Hafendammes von Genua und über die dadurch bedingten Wiederherstellungsarbeiten veröffentlicht.<sup>1)</sup>

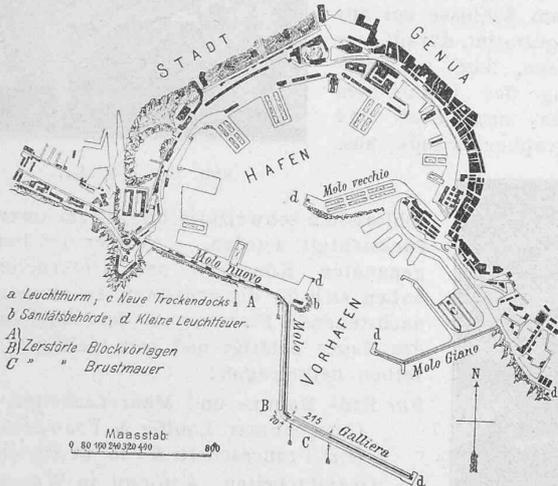
Abb. 1. Uebersichtsplan des Hafens von Genua. — 1:40 000.

Abbildung 2 (S. 182) entspricht einer um diese Zeit vom Lande aus gemachten Aufnahme des durchbrochenen Hafendamms Molo Galliera. In dem allgemeinen Lageplan (Abb. 1) sind die sämtlichen durch die Sturmflut erfolgten Beschädigungen der Hafenuauern bezeichnet, nämlich die Zerstörung der Blockvorlagen am Molo Nuovo (A) und an der durch die beiden Arme des Molo Galliera gebildeten Ecke (B), sowie die schon angeführte Zerstörung der Brustmauer in unmittelbarer Nähe dieser Ecke (C).

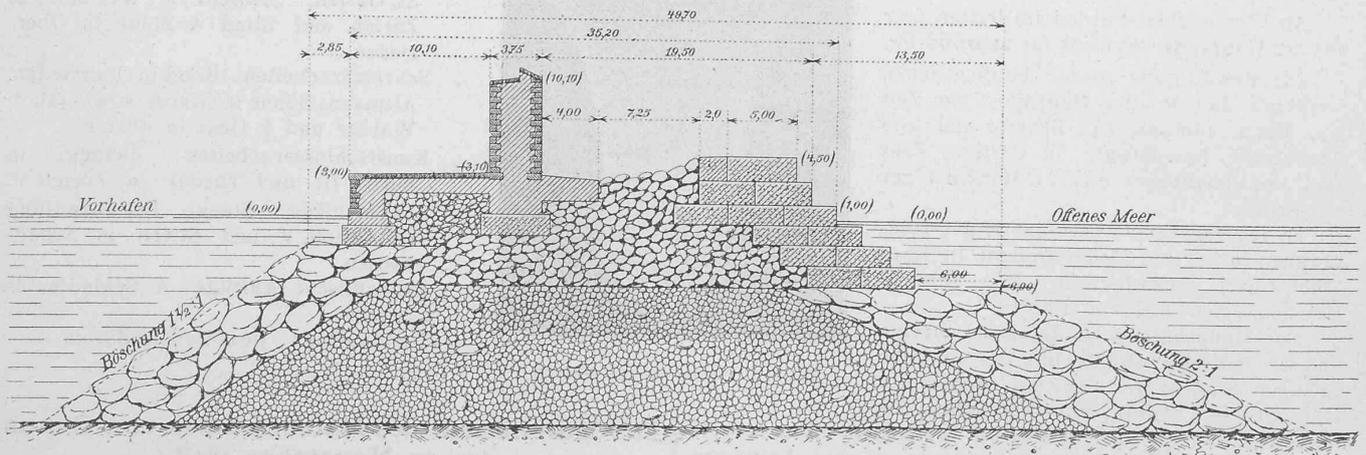
Abb. 3. Normalquerschnitt des in den Jahren 1877 bis 1888 erbauten Molo Galliera. — Masstab 1:500.

Der Molo Galliera wurde in den Jahren 1877 bis 1888 erbaut und besteht, wie aus dem mittleren Profil desselben (Abb. 3) hervorgeht, aus drei Hauptteilen: einer innern Steinschüttung aus kleineren Steinen, der beidseitigen sanft geböschten Vorlage, der Verkleidung des Kerns, aus gewaltigen Steinblöcken und künstlichen Blöcken aus Beton und endlich aus der in Bruchsteinmauerwerk mit Pozzolanamörtel hergestellten Brustmauer, deren Oberkante bei der Erstellung des Dammes 10,10 m über dem mittleren

Meeresspiegel lag, im Jahr 1898 aber, vor Eintritt der nachstehend geschilderten Katastrophe infolge der beträchtlichen Setzung des Untergrundes und besonders der Steinschüttung auf die Kote 8,80 herabgegangen war. Aus demselben Grunde war auch die ursprünglich auf der Höhenkote 4,50 angelegte Oberkante der obersten Blockschicht auf 3,90 gesunken. Die grossen Steinblöcke der Vorlage haben

Ferner wurde diese Zerstörung offenbar auch durch den Umstand erleichtert, dass die schräg über die an der Bruchstelle beinahe unbeschädigte Vorlage anlaufenden Wogen ihre Stosskraft mit einem grossen Hebelarm auf einen im Verhältnis zu seiner Höhe ziemlich schmalen Mauerkörper ausüben konnten, dessen Fuss gar nicht verstärkt war (siehe Abb. 3).

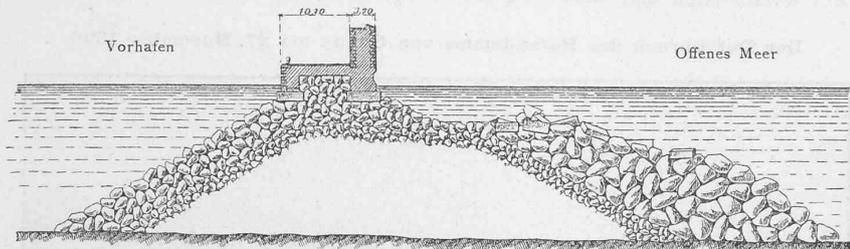
Abb. 6. Querschnitt des Damms auf der Strecke A-B. — Masstab 1 : 1000.

Vorerst wurde an der vorspringenden Ecke zwischen den beiden Armen des Hafendamms längs der in Abb. 5 mit A B bezeichneten Strecke die Vorlage aus gewaltigen Betonblöcken auf eine Länge von ungefähr 70 m bis auf eine zwischen 2 und 6 m unter Nullwasser wechselnde Wassertiefe ausgewaschen und längs der Böschung des Gründungssteinwurfes zerstreut.

Ferner wurde die gemauerte, meerseitige Berme der Brustmauer auf einen bedeutenden Teil ihrer Länge ganz oder teilweise zerstört (Abb. 6).

Während die Vorlage Block für Block der Gewalt der entfesselten Elemente weichen musste, hielt die vorspringende Dammecke dem Ansturm sieghaft stand, wohl indem sie ihrer Form nach gewissermassen als Gewölbe wirkte und weil sie binnenseitig durch Treppenanbauten bedeutend verstärkt ist (siehe Abb. 5 und 6). Nach Zerstörung der Vorlage, also wahrscheinlich gerade während des heftigsten Rasens des Sturmes, wurde zudem die Stosskraft der Wellen

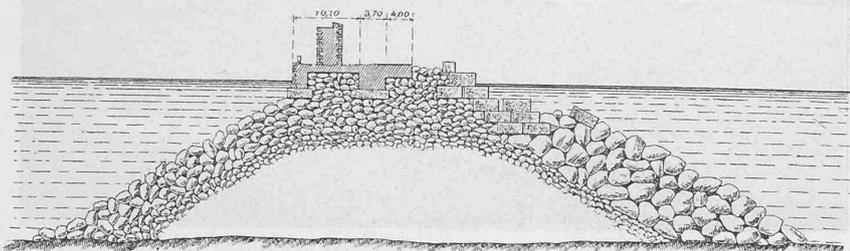
Abb. 7. Querschnitt des Damms auf der Strecke B-C. — Masstab 1 : 1000.

In dem der Ecke zunächst liegenden Teile des beschädigten Damms — in Abbildung 5 ist diese Strecke mit B C bezeichnet — hat die Blockvorlage nur geringen Schaden erlitten, hingegen wurde die Brustmauer auf eine Länge von ungefähr 110 m eingedrückt und in fünf grosse Bruchstücke auseinandergerissen, welche durch die Gewalt der Wogen weit aus ihrer ursprünglichen Lage verschoben wurden; eines dieser

Bruchstücke wurde sogar umgestürzt und dann erst weitergestossen.

Die wilden Fluten, die ihre Kraft vergebens an der verstärkten Dammecke erprobt hatten, fanden eine leichtere Beute an dem der Ecke zunächst liegenden, im schwächeren Normalprofil durchlaufenden Teil der nach Ost-südost streichenden Brustmauer; nachdem der Sturm nur ungefähr zwei Stunden, d. h. von 11 bis 1 Uhr in immerhin ungewöhnlicher Stärke gewütet, drückte die Gewalt der Wogen die über den breiten Grundbau in einer Höhe von 5,70 m und einer Breite von 3,70 m aufragende Brustmauer an ihrer schwächsten Stelle ein, und infolge der langen Dauer und der stetig zunehmenden Heftigkeit des Sturmwindes erweiterte sich die so entstandene Lücke nach und nach bis auf ungefähr 215 m (siehe Abb. 5). Die Brustmauer wurde nicht umgekippt sondern nach dem Entstehen der ersten Lücke und nach in grossen Stücken von ihrem jeweiligen stehen gebliebenen Teile abgebrochen. Auf der Strecke, die der vorspringenden Dammecke zunächst liegt (BC in Abb. 5) blieben die Bruchstücke der Mauer auf der inneren Berme liegen, nachdem sie, immer ihre ursprüngliche Richtung ungefähr beibehaltend, bis 10 m weit von ihrem ursprünglichen Standpunkt verschoben worden waren. Der grösste und am weitesten geschobene dieser Blöcke hatte einen Inhalt von 440 m<sup>3</sup> bei einem ungefähren Gewicht von 1012 t; der zweitgrösste (Abb. 9) einen Inhalt von 398 m<sup>3</sup> und ein Gewicht von 915 t.

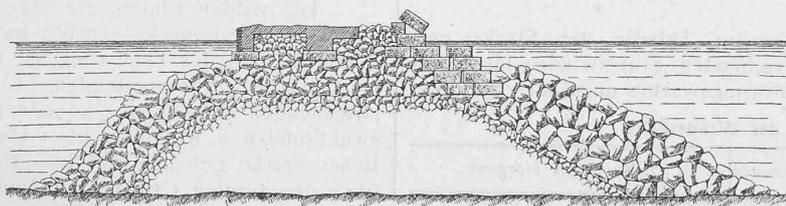
Abb. 8. Querschnitt des Damms auf der Strecke C-D. — Masstab 1 : 1000.

In der dritten, in Abbildung 5 mit C D bezeichneten Strecke wurde die Vorlage ebenfalls nicht erheblich beschädigt, die Brustmauer aber auf eine Länge von ungefähr 105 m nicht nur in Bruchstücke gespalten, sondern es wurden diese Bruchstücke auch durch die vereinigten Gewalten des wütenden Sturmwindes und des Anpralls der Wogen zuerst

etwa 14 m weit auf der landseitigen Berme fortgeschoben und dann in den Vorhafen gestürzt.

In der letzten, in Abbildung 5 mit CD bezeichneten Teilstrecke der zerstörten Brustmauer endlich wurden die Bruchstücke der Mauer auf der binnenseitigen Berme des Dammes bis an den Rand geschoben und dann in das Becken des Vorhafens hinabgestürzt.

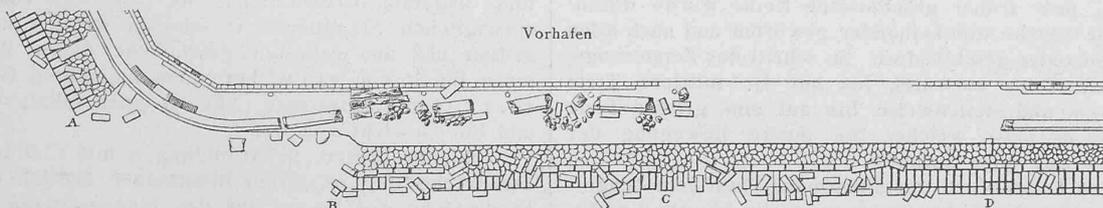
Abb. 5. Lageplan des Molo Galliera an der Durchbruchstelle. — Masstab 1 : 2000.

Durch die Sturmflut vom 27. November 1898 wurde nun der äusserste, südöstliche Teil des Wellenbrechers erheblich beschädigt, wie dies aus der Ansicht vom Meere aus in Abbildung 4 (S. 183), sowie aus dem auf genauen Messungen beruhenden Lageplan (Abb. 5) und den drei Querschnitten (Abb. 6, 7 und 8) ersichtlich ist.

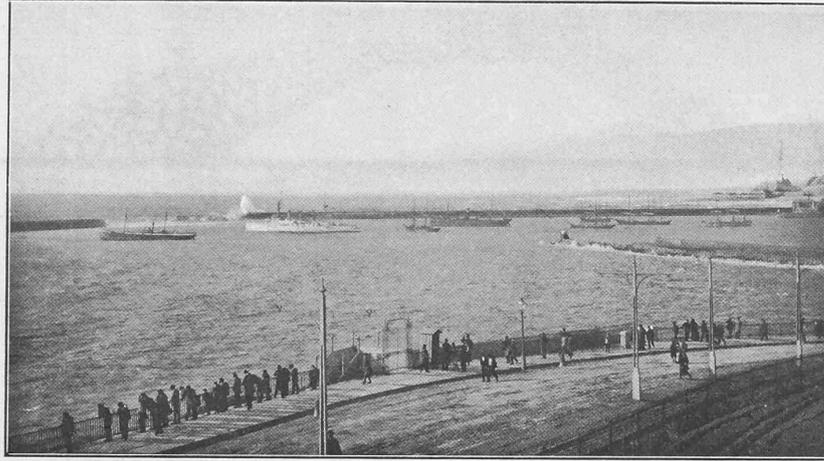
Abb. 3. Blick auf die Durchbruchstelle vom Quai aus, am Mittag des 27. Nov. 1898.

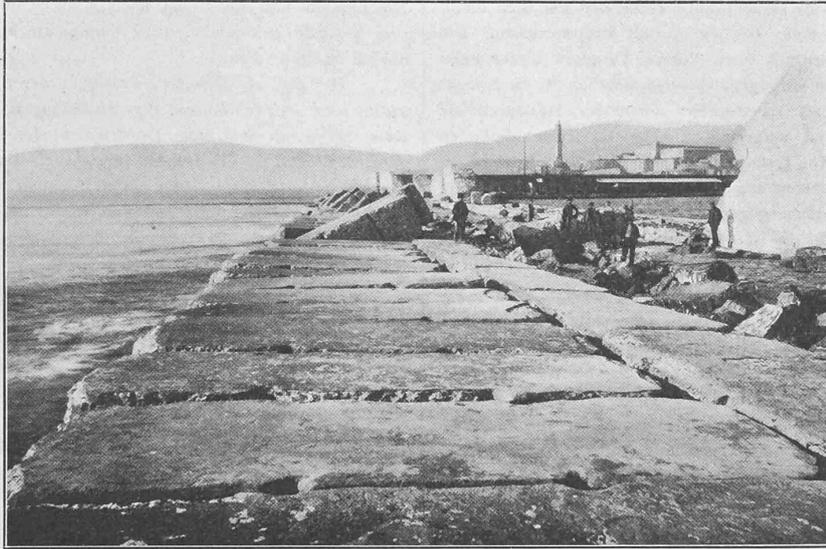
In den beiden Teilstrecken BC und CD waren in der Regel nur die obersten zwei oder drei Schichten der Blockvorlage beschädigt und durcheinander geworfen; die Blöcke der obersten Schicht wurden an vielen Stellen aus ihrer wagrechten in eine geneigte Stellung gehoben (Abb. 4), und zwar offenbar, weil sie lange Zeit der Doppelwirkung der meerseitig anlaufenden und der rücklaufenden Wellen aus-

gesetzt waren, indem letztere bei ihrem Anprall an die noch stehende Wand der Brustmauer in die Höhe geschleudert wurden und in ihrem Rückfall den hintern Teil der Blöcke zuerst unterwuschen, und dann mit Hilfe des Nachschubs der anlaufenden Wogen in die Höhe hoben.

Abb. 4. Blick auf die Durchbruchstelle vom Meere aus.

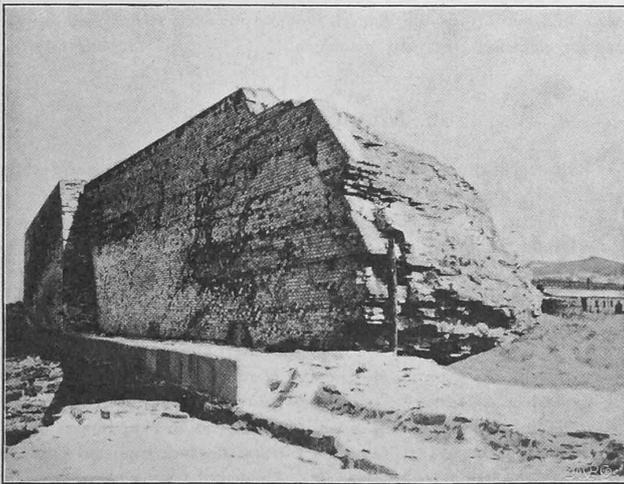
Die auf ihrem Unterbau liegenden gebrochenen Bruchstücke der zerstörten Brustmauer und besonders das zunächst der vorspringenden Damm-ecke liegende, an welchem laut der Aussage der einzigen Zeugen der Katastrophe der erste Durchbruch stattfand, zeigten überall durchaus gesunde und widerstandsfähige Bruchflächen, und gaben hierdurch Zeugnis von der Verwendung vorzüglichen Baumaterials und von einer sorgfältigen Ausführung der Maurerarbeiten seitens der venetianischen Bauunternehmung L. Foffani, welche die neuen Hafendämme in den Jahren 1877—1888 erstellt hatte. Ich stelle dies hier auf Grund eigener sorgfältiger Prüfung fest, um gegenteilige, gewissenlose Zeitungsberichte zu entkräften, welche die teilweise Zerstörung des Hafendammes der

Abb. 9. Von der Sturmflut zertrümmerte Brustmauer.

die Tatsache, dass keiner der auf Entfernungen bis zu 50 m geschleuderten oder geschobenen Blöcke, abgesehen vom Abstossen einiger Ecken, erheblich beschädigt wurde. Dagegen konnte ich mich bei genauer Besichtigung der zerstörten Brustmauer der Erkenntnis nicht verschliessen, dass die Ausführung derselben in horizontalen Schichten unbedingt das Zerstörungswerk der Meeresswogen erleichtert hat. Die Mauer ist genau an der Grundfläche ihrer ersten Verkleidungsquaderschicht, die auf der wagrecht abgeglichenen obersten Schicht des Grundmauerwerkes ruhte, glatt abgesehert worden. Wenn die Brustmauer mit ihrer Unterlage

einen monolithischen Block ohne Schichtabgleichung gebildet hätte, wäre vielleicht ihre Zerstörung nicht eingetreten.
