**Zeitschrift:** Schweizerische Bauzeitung  
**Herausgeber:** Verlags-AG der akademischen technischen Vereine  
**Band:** 47/48 (1906)  
**Heft:** 10

## Der Einsturz des Theaterdekormagazins in Bern am 23. August 1905.

### „Gutachten über die Ursachen des Einsturzes des Theaterdekormagazins in Bern am 23. August 1905.“

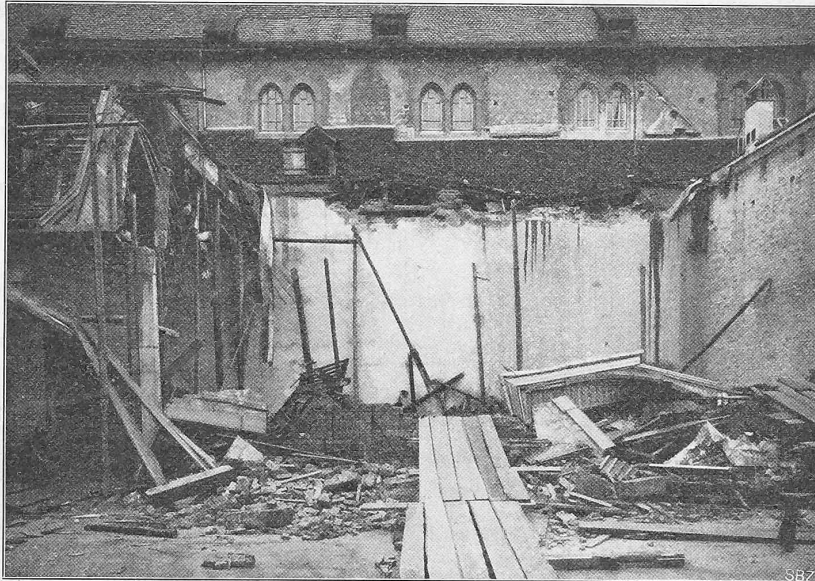
Abb. 3. Gesamtansicht des eingestürzten Gebäudeteiles.

«Werden die Hauptträger des Daches über dem Kulissenraum von Osten nach Westen und ihrem Alter entsprechend mit I bis IV bezeichnet, so war Träger I mit dem östlich anliegenden zum Teil ganz frisch betonierten und noch eingeschalteten Deckenfeld stehen geblieben (Abb. 3 u. 5). Träger II, III und IV lagen alle bedeutend gekrümmt, und zwar konvex

gegen Osten und gebrochen auf dem Boden. Dass die Decke zuerst nordwärts verschoben und sodann beim Stürzen nach Osten gezogen wurde, war offenbar und ist aus den Abbildungen ersichtlich. Abbildung 4 zeigt auch, wie fast alle Eisenstangen und Dachteile von der westlichen Feuermauer weggerissen wurden, ohne dieselbe, und auch nicht die Mauer der französischen Kirche, beim Stürzen sonst zu beschädigen (Abb. 3).»

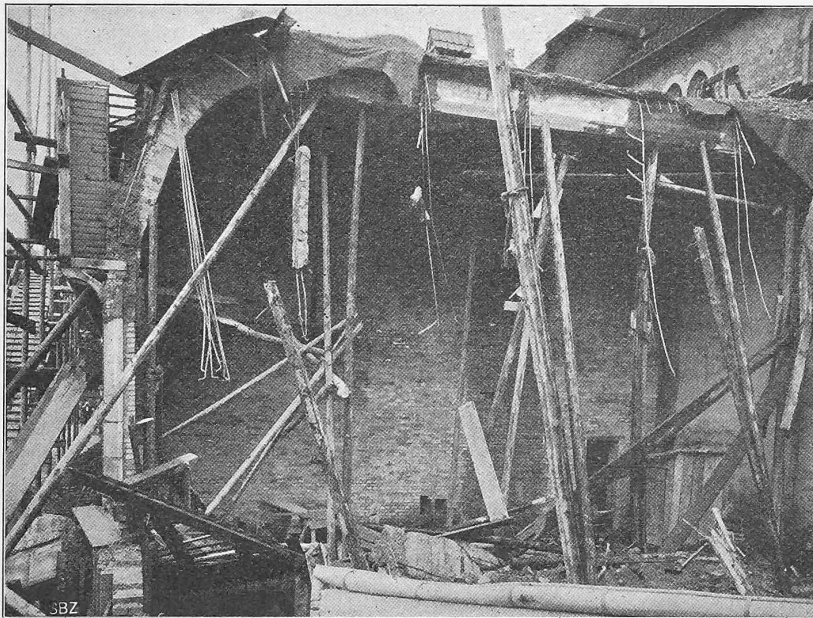
Abb. 5. Oestliche Wand des eingestürzten Gebäudeteiles.

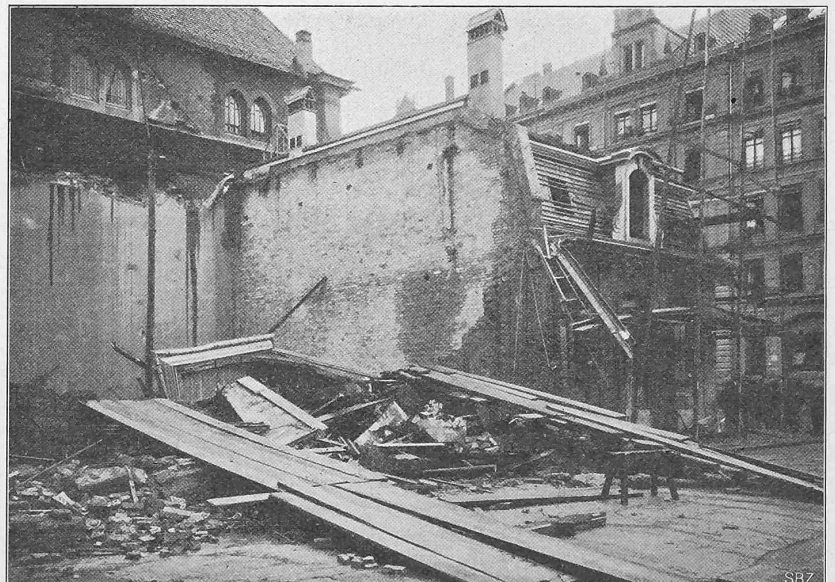
Abb. 4. Westliche Wand des eingestürzten Gebäudeteiles.

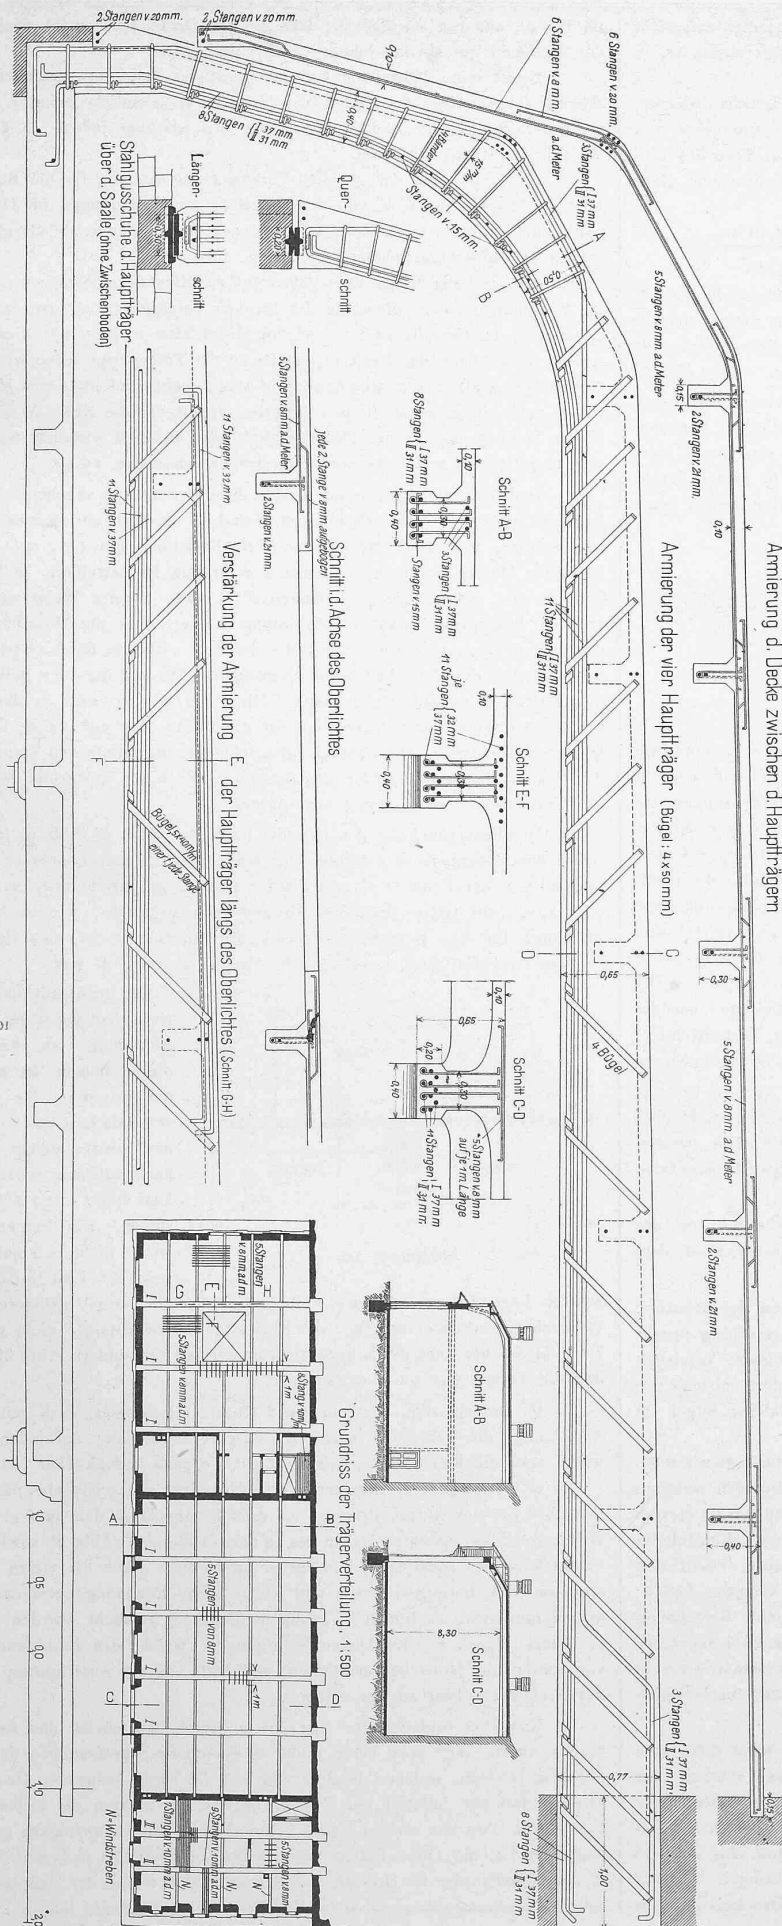
Abb. 8. Ausführungsplan vom 26. April 1905 für die Dachkonstruktion in armiertem Beton. — Massstab 1:50. — (Die Schnitte A-B und C-D in 1:500 sind den Plänen der Bauleitung entnommen.)

In der Eingabe vom Februar 1905 war die Dachkonstruktion durch einen Plan und eine statische Berechnung dargestellt. Für die Ausführung waren von vorneherein einige Aenderungen vorgesehen, welche mit dem bauleitenden Architekten zu vereinbaren waren, sofern dieselben die allgemeine Anordnung betrafen. Ein beigelegter Bericht des Projektverfassers, Herrn Ingenieur Lossier, stellte die Vorlage einer abgeänderten statischen Berechnung in Aussicht. In Wirklichkeit wurde aber die statische Berechnung nicht vorgelegt und somit nicht geprüft, und der Ausführungsplan Nr. 558, vom 26. April 1905 (in Abb. 8 wiedergegeben), des Daches ist bezüglich seiner Anordnung als Konstruktion aus armiertem Beton von einem Sachverständigen nie geprüft worden.

Dieser Plan weist nun eine Anzahl Aenderungen und Mängel auf:

Die in der Platte herrschenden Druckspannungen von der Belastung und vom Eigengewichte herrührend, konnten aber nur geradlinig fortgepflanzt werden; die Abbiegung der Platte hätte also besondere Vorsichtsmassregeln gegen ein Aufwärtssprengen der Platte erfordert, ebenso wie die gekrümmten Runden der Armierung selbst durch kleine Bügel im Beton verankert waren (siehe Abbildung 8).

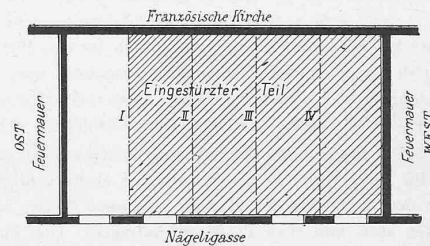
Abb. 7. Grundriss des eingestürzten Teiles.

Einige der am Tage nach dem Einsturz, d. h. am 24. August 1905, gemachten photographischen Aufnahmen sind in den Abbildungen 3, 4 und 5 wiedergegeben. Aus denselben ist mit Bezugnahme auf Abbildung 7 (S. 117) folgendes zu erschen:
